高校生との協働による橋梁点検(花巻農業高校)①

【現地点検】令和4年11月7日(月)

- 主要地方道盛岡大迫東和線新白岩橋等3橋の点検を岩手県と協働で実施
- 最新の点検技術を体験していただくため、ドローン等の新技術を活用した点検も実施

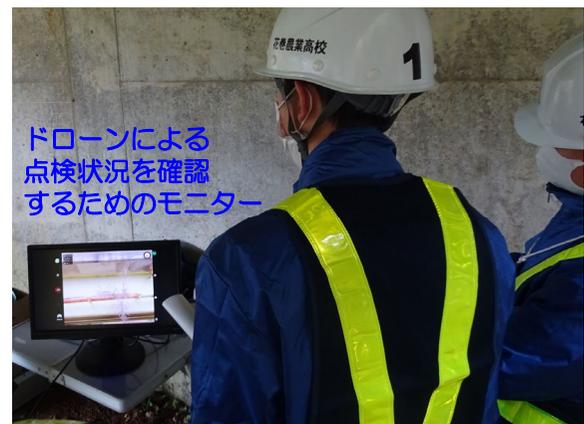
ドローンによる
点検状況を確認
するためのモニター

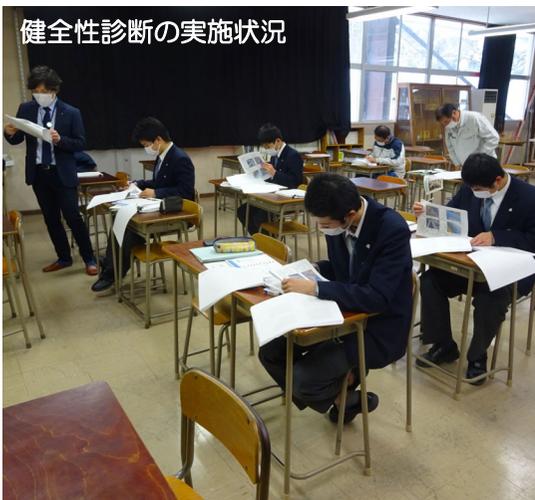
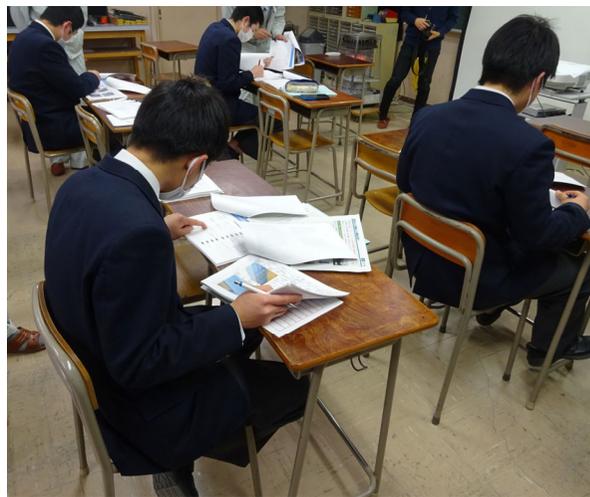
【健全性診断】令和4年12月21日(水)
 ○現地点検の結果を踏まえて、岩手県及び建設コンサルタント(東北エンジニアリング(株))の指導を受けながら、岩手県道路橋定期点検要領に基づき各橋梁の健全性を診断

路線名	橋梁名 (市町村名)	橋長 (m)	判定区分						
			橋梁単位	部材単位					
				主桁	横桁	床版	下部構造	支承部	その他
主要地方道 盛岡大迫東和線	新白岩橋 (花巻市)	160.0	Ⅱ	Ⅱ	Ⅰ	Ⅰ	Ⅰ	Ⅱ	Ⅱ
主要地方道 紫波江繋線	狼久保橋 (花巻市)	126.0	Ⅱ	Ⅰ	-	Ⅰ	Ⅱ	Ⅰ	Ⅱ
主要地方道 盛岡大迫東和線	金仏橋 (花巻市)	106.0	Ⅲ	Ⅰ	Ⅰ	Ⅰ	Ⅰ	Ⅲ	Ⅰ
