(別冊)参考写真

写真リスト

個表一覧

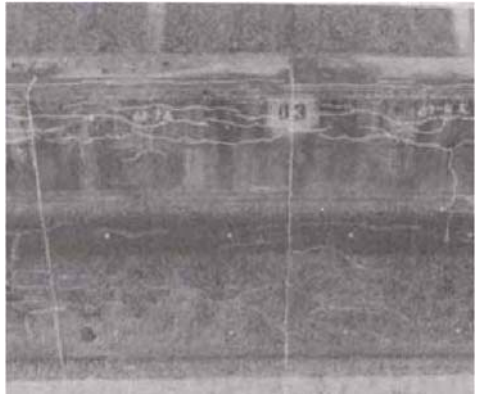
<p>写 19 斜樋の変形・損傷</p>	<p>写 20 ゲート周りの漏水</p>
<p>構造物（斜樋）周辺の<u>堤体盛土侵食</u>により、斜樋の変形・損傷が発生する。</p>  	<p>取水施設は石材やコンクリート等で構築されており、性質の異なる材料の境界部が変状（劣化）の進行しやすい弱部となって、底樋周辺部の堤体盛土侵食により、漏水が発生する。</p>  
<p>写 21 泥水の流出</p>	<p>写 22 乾燥収縮ひび割れ</p>
<p>取水施設は石材やコンクリート等で構築されており、性質の異なる材料の境界部が変状（劣化）の進行しやすい弱部となって、底樋周辺部の埋戻し土の土粒子が流されている可能性がある。</p>  	<p>長いスパンでコンクリートが打設されている場合、乾燥による収縮を吸収しようとして、<u>目地間の中央とその中間部にひび割れが発生する</u>。開水路の側壁のように下部が拘束され上部が開放されている場合、乾燥収縮によるひび割れは、<u>開放されている天端から垂直に発生する</u>。</p>  
<p>写 23 温度ひび割れ</p>	<p>写 24 アルカリ骨材反応（ASR）</p>
<p>水和熱等によるコンクリート温度上昇による膨張と、その後の温度降下による収縮が起きる場合は、<u>下部拘束面から垂直にひび割れが発生する</u>。</p>  	<p>細骨材に海砂使用等の原因により、アルカリ骨材反応を促進に伴う<u>格子状・亀甲状等のひび割れが発生する</u>。</p>
