農業用ハウスの 風・雪被害対策マニュアル

令和3年2月

岩手県農林水産部農産園芸課

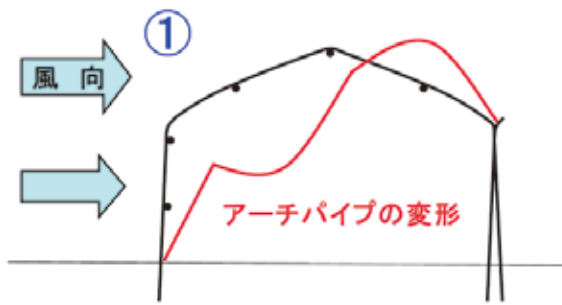
①風上側の肩部分から屋根にかけて押しつぶされた状態

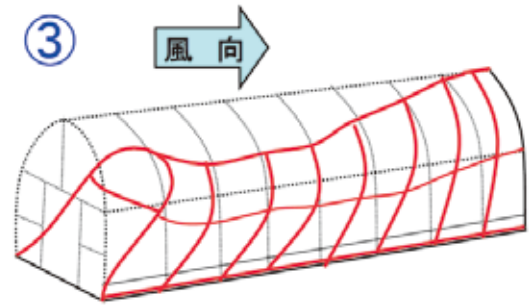
③妻表が奥行き方向に倒壊

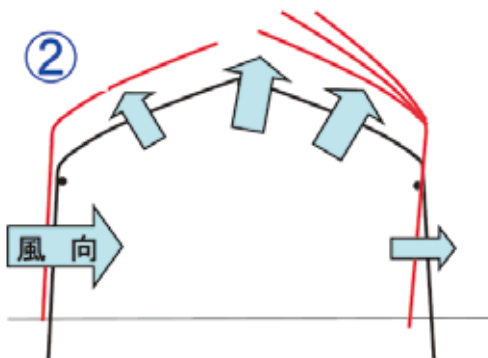
②下から吹き上がるようにパイプが変形

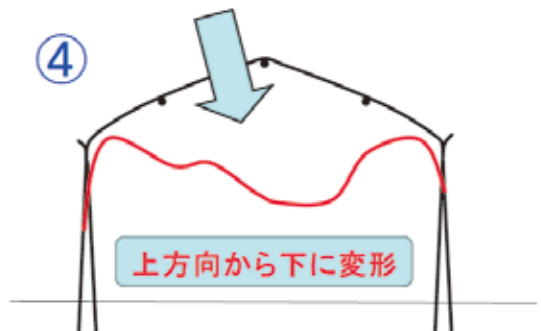
④真上から屋根が押しつぶされたように陥没

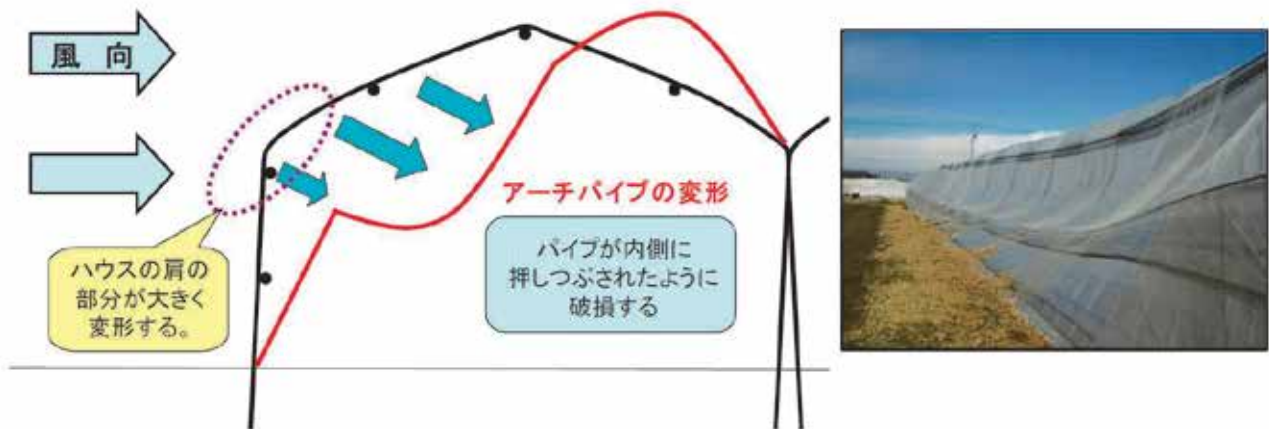
図-1 風上側の肩部分から内側にパイプが大きく変形するパターン（原図：森山）

風上側から大きく押しつぶされたような被害は、風上側の肩の部分に大きな力がかかり発生したものです。特に、被覆資材が破れない場合には、アーチパイプが大きく曲がり、ハウス全体が倒壊して、被害が大きくなる事例があります(図-1、図-2)。

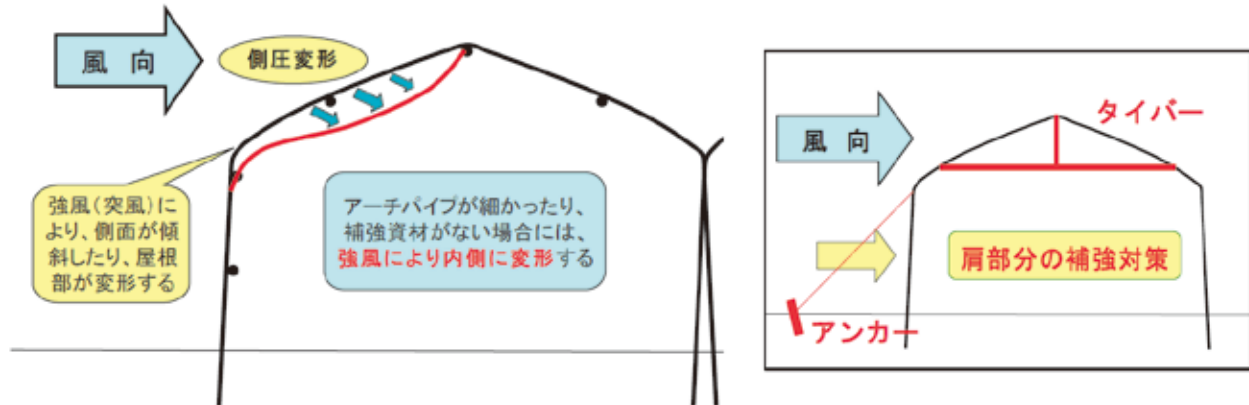
図-2 風上側の屋根部分に変形するパターン

対策としては、タイバーやX型による肩部の補強、浮き上がり防止のアンカー等の設置、アーチ構造の骨材の組み込み等が必要です（図-2右）。

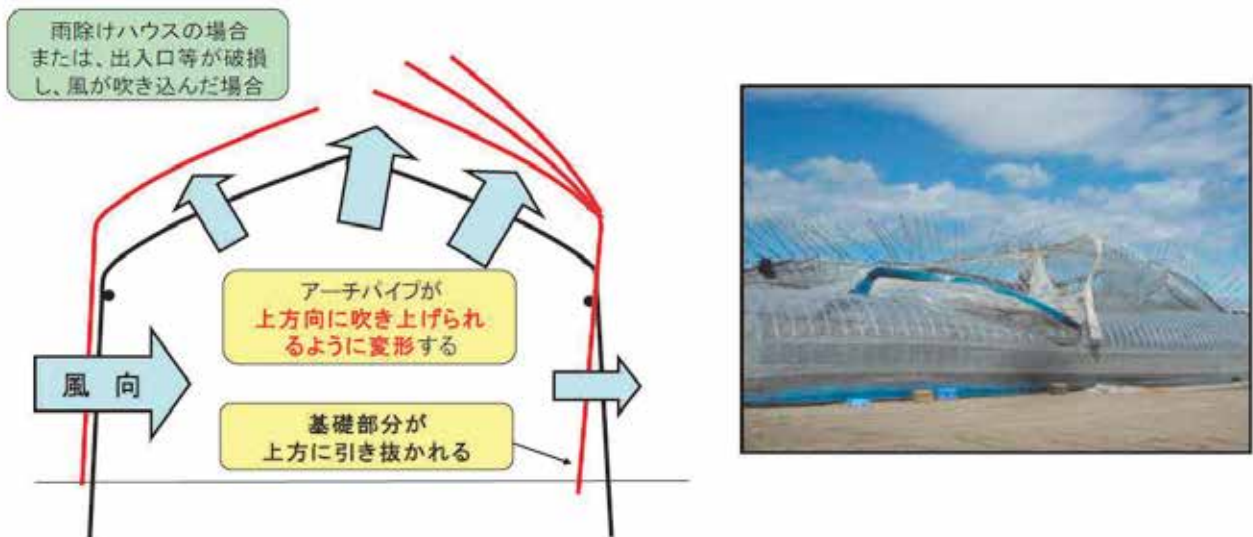
図-3 風の吹き込みにより内側から外側に破裂するパターン（原図：森山）

雨除けハウスのように、ハウスの側面がない場合や、出入口や被覆資材の一部が破損し、ハウス内に風が吹き込んだ場合には、ハウスの内側から外側に向けて圧力が高まり、ハウスが上方に持ち上げられたり、基礎部分が浮き上がったり、アーチパイプが内側から外側に跳ね上がるような破損が見られます（図-3）。

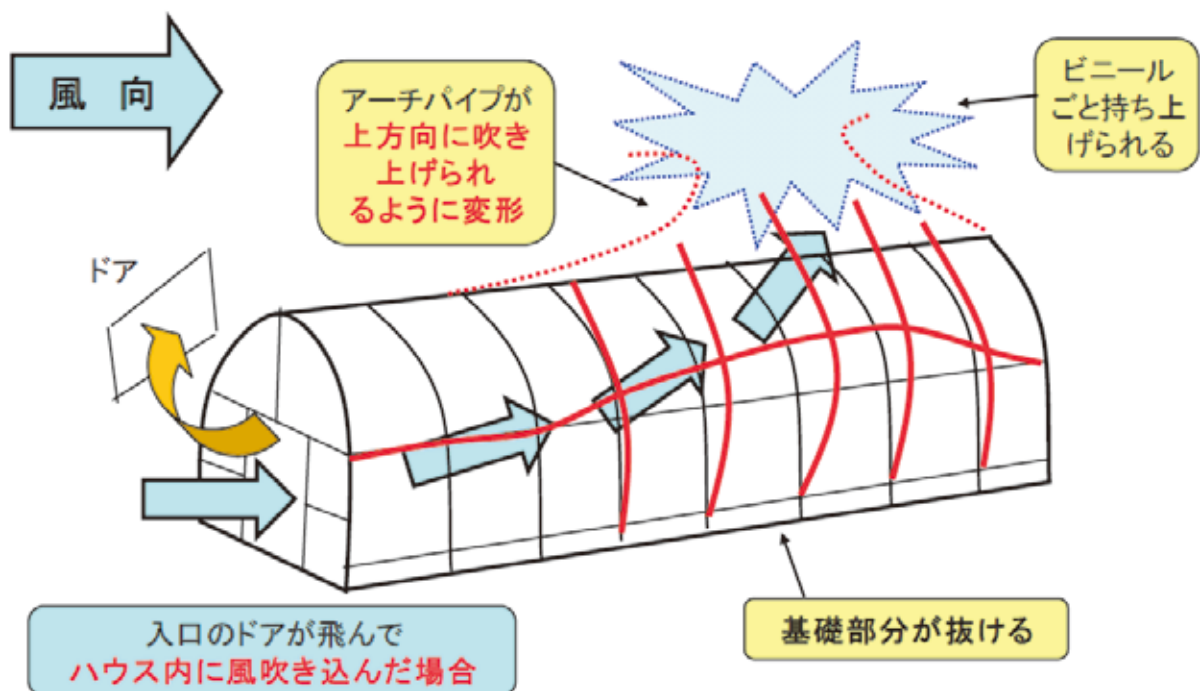
図-4 入口から風の吹き込みによりパイプが破損するパターン

例えば、パイプハウスの一部が強風により破損し、そこから風がハウス内に吹き込んだ場合には、ハウスの内側から外側に向けて、浮き上がるような風圧がかかり、アーチパイプが上方向に吹き上げられるように変形し、パイプが上方向に跳ね上げられるような状態になって破損します（図-4）。

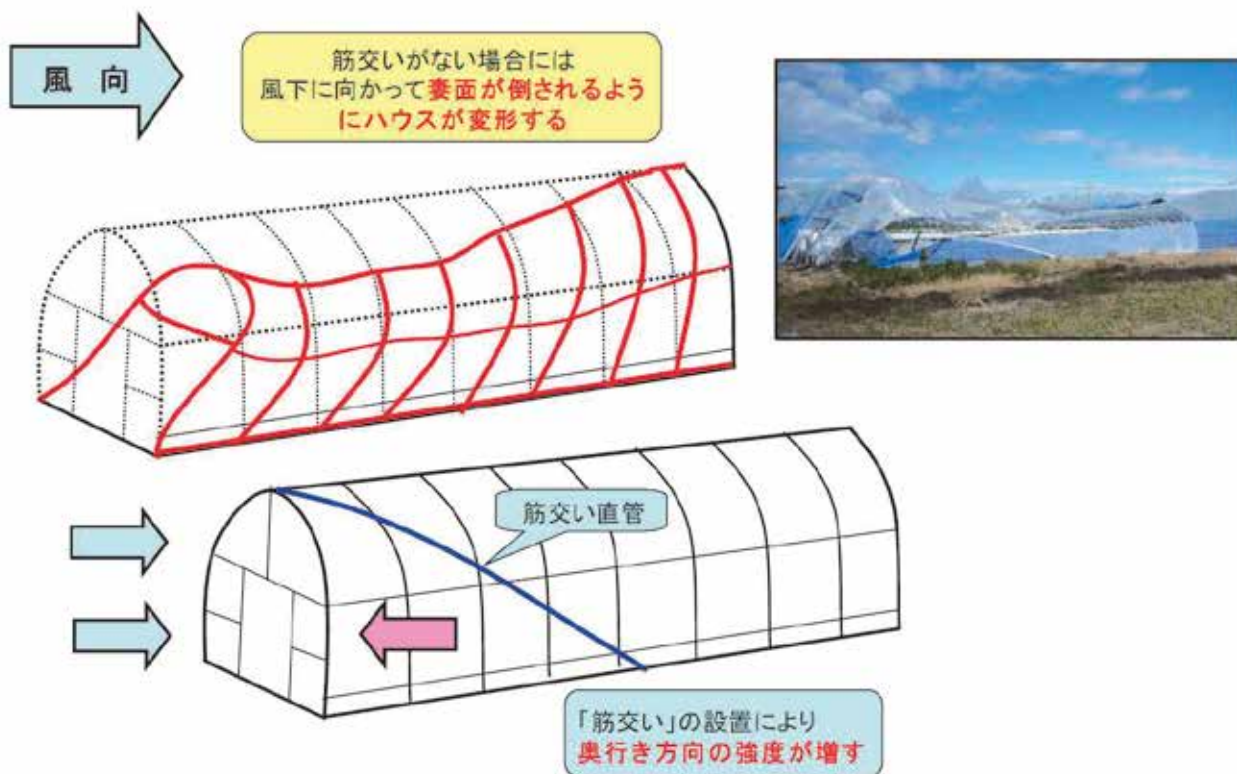
図-5 妻面から奥行き方向にハウスが倒壊するパターン

これらの被害を防止するため、筋交いを設置することが有効となります（図-5）。ただし、筋交いは、奥行き方向へのパイプの変形には効力がありますが、横風に対する効果はあまり期待できません。

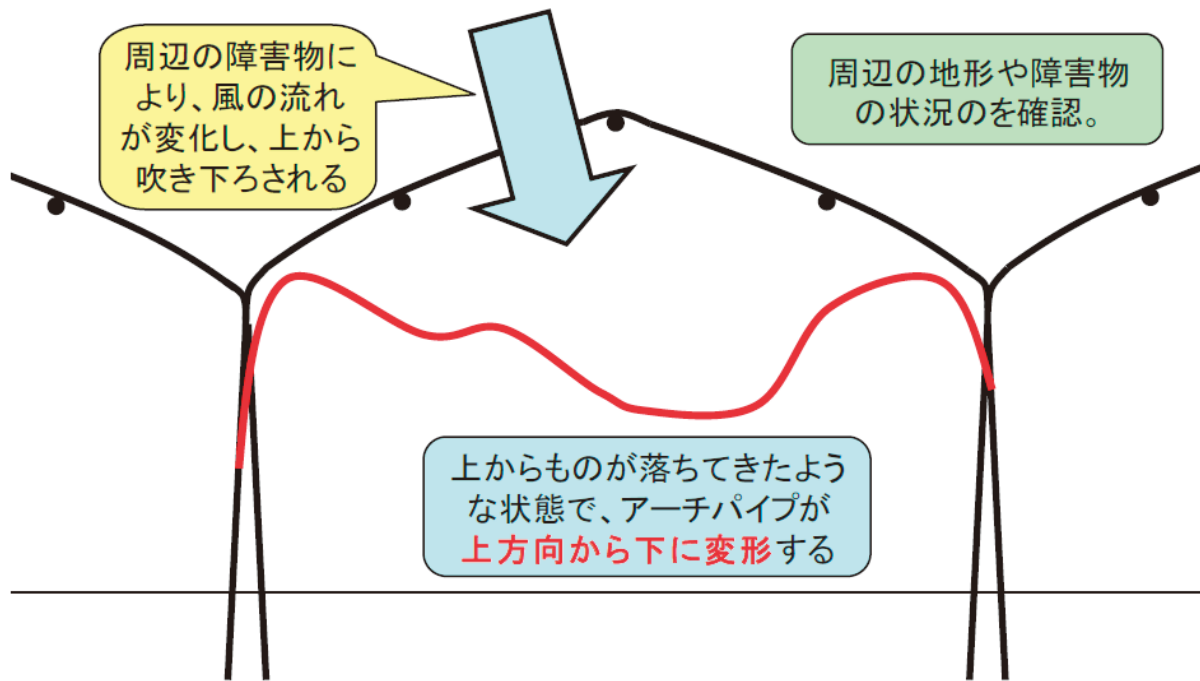
図-6 真上から屋根が押しつぶされたように破損するパターン（原図：豊田ら）

周辺の地形やハウス周りに建築物等がある場合、風向きや強さが変化し、連棟ハウスの中央部分のアーチパイプが上部から押しつぶされたように破損する場合があります（図-6）。例えば、風上側に広い河川の堤防や地形の凹凸があった場合、障害物を越えるために一度上昇した風が下方に向かって強く吹き、障害物から離れたハウスが被災する場合があります（図-7）。

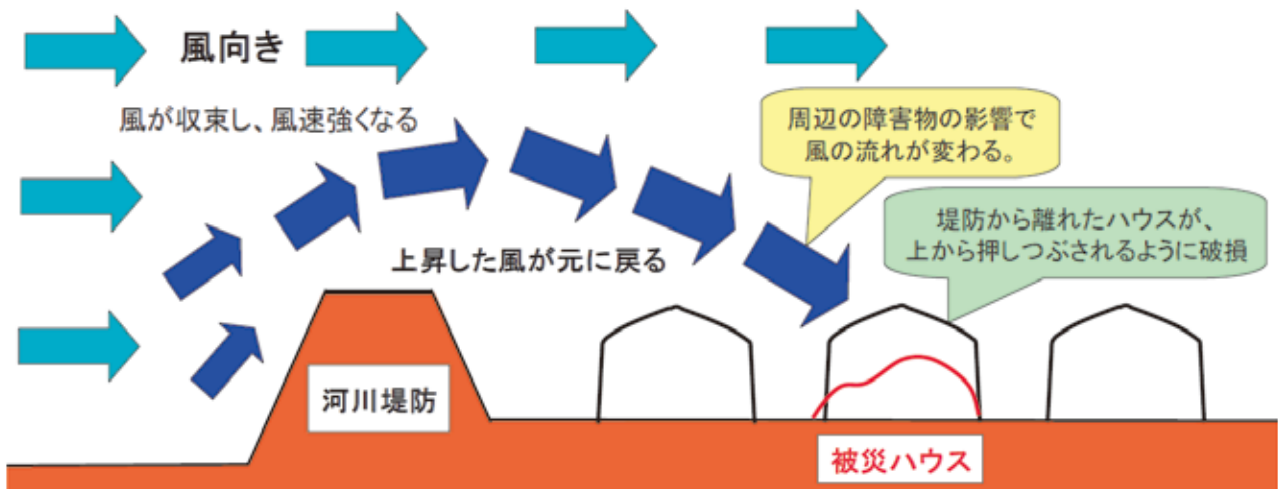
図-7 周辺の地形や障害物により風の流れが変化する事例

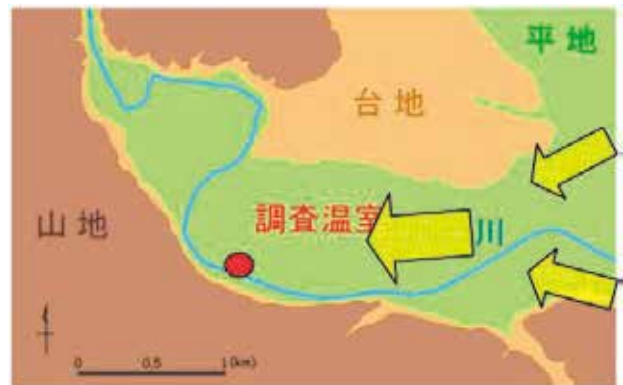
例えば、右図のような地形条件の場合、西、南風の風圧は比較的弱くなりますが、東風の場合は、風が川に集まり、風圧が大きくなります。このため、ハウスの東側に**防風施設を設置**し、ハウス東側部分を**重点的に補強**することが有効です。

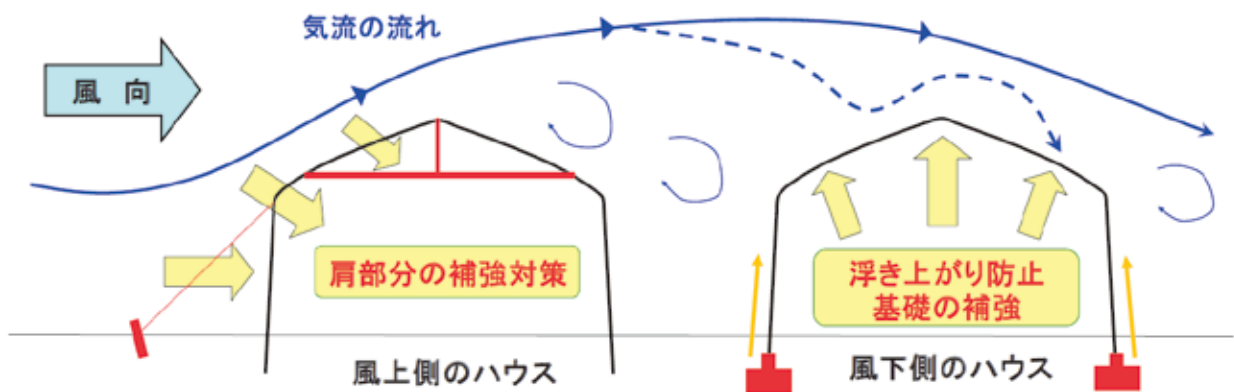
図-8 ハウスが隣接する場合に被災しやすい場所と補強対策

風上棟は、側面が押し倒されないように、タイバーの設置、引っ張り器具やつかえ棒等による**肩部分の補強対策**が有効です（図-8 左）。

風下棟は、上方向に力がかかるため、被覆材が内側から外側にむけて破裂する被害やパイプが引き抜かれる被害が生じます（図-8 右）。ハウスの浮き上がり防止のためには、基礎の埋設やラセン杭等の基礎を補強する資材の利用や基礎部分の強化が有効です。

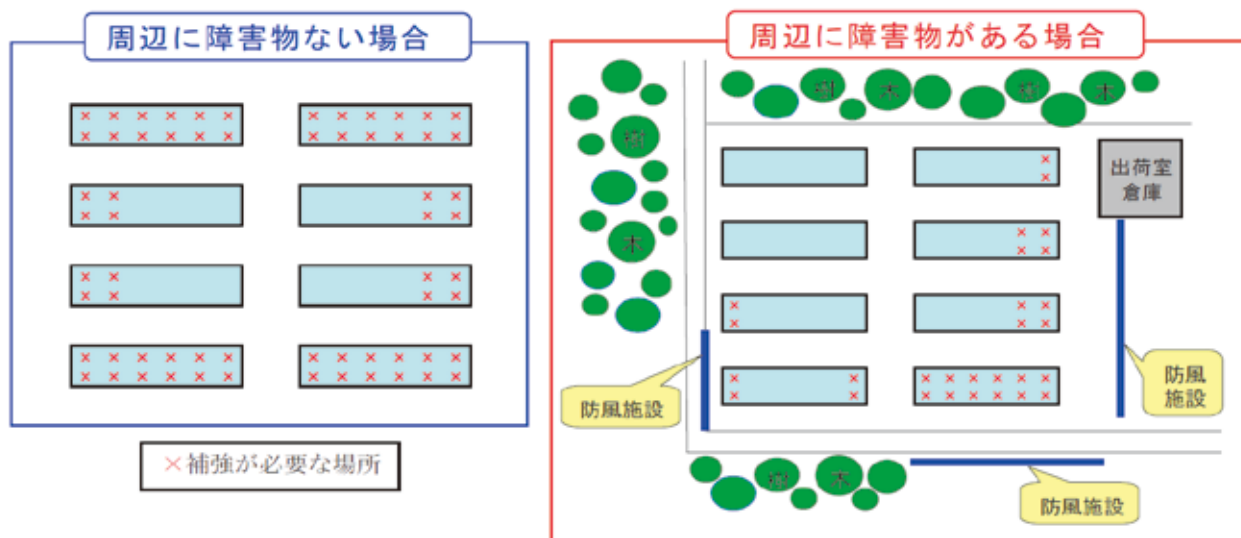
図-9 ハウスの周辺環境と補強が必要な場所

ハウスの周辺に障害物がない場合は、周辺部分をすべて補強する必要があります。一方、周辺に樹林帯や建物がある場合には、**風が通過する部分を重点的に補強**すれば良いため、補強箇所は少なくなります。風の通り道となる場所には、防風ネット等の防風施設を設置することで、被害を軽減できます（図-9）。

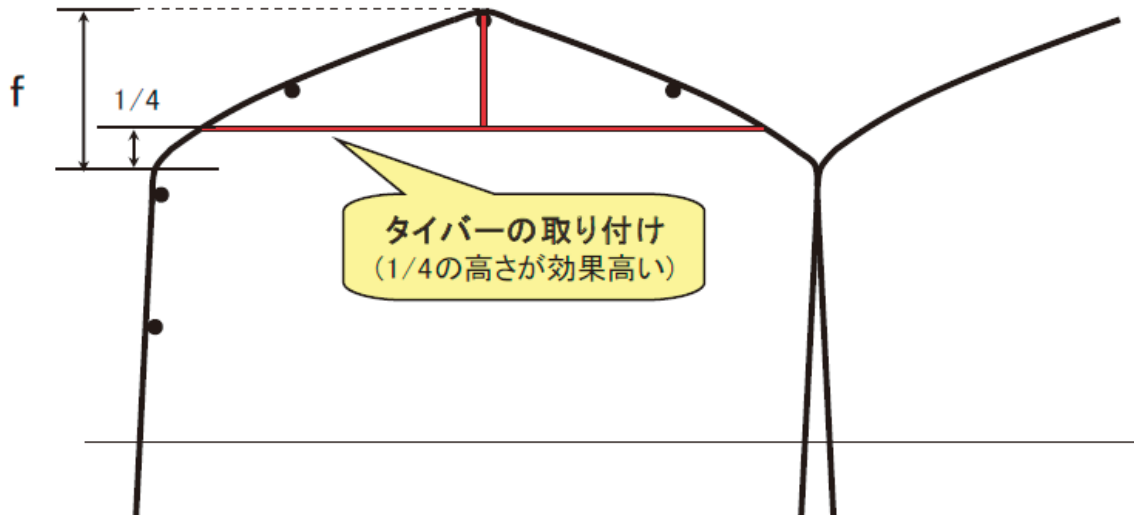
図-10 パイプハウスのタイバーによる肩部の補強方法事例

図のとおり、軒から棟の高さを f とすると、軒から $f/4$ の位置にダイバーを取り付けます (図-10)。

タイバーをすべてのアーチパイプに取り付けた場合と取り付けていないハウスとを比較して、約 1.23 倍程度、限界風速が上昇します。また、X型補強の場合は、取り付けないハウスと比較して、1.37 倍程度、限界風速が上昇します。

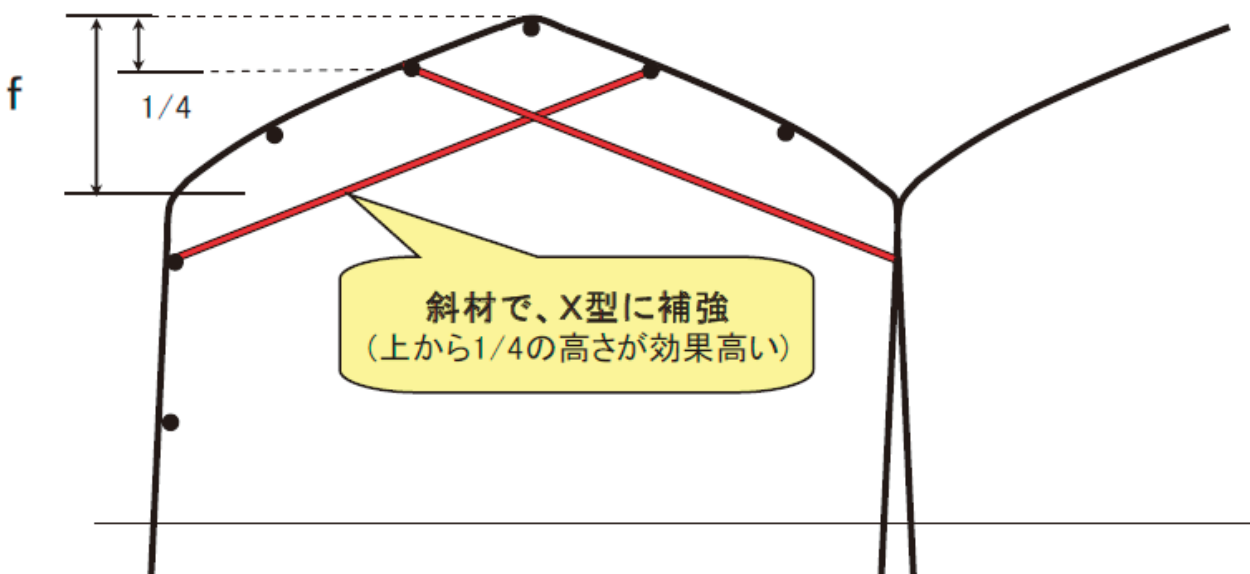
図-11 パイプハウスのX型補強による肩部の強化事例

図のとおり、軒から棟の高さを f とすると、軒から $f/4$ の位置と軒を結ぶように斜材でX型に補強する方法は、前述のタイバーによる補強よりも、より効果的です (図-11)。

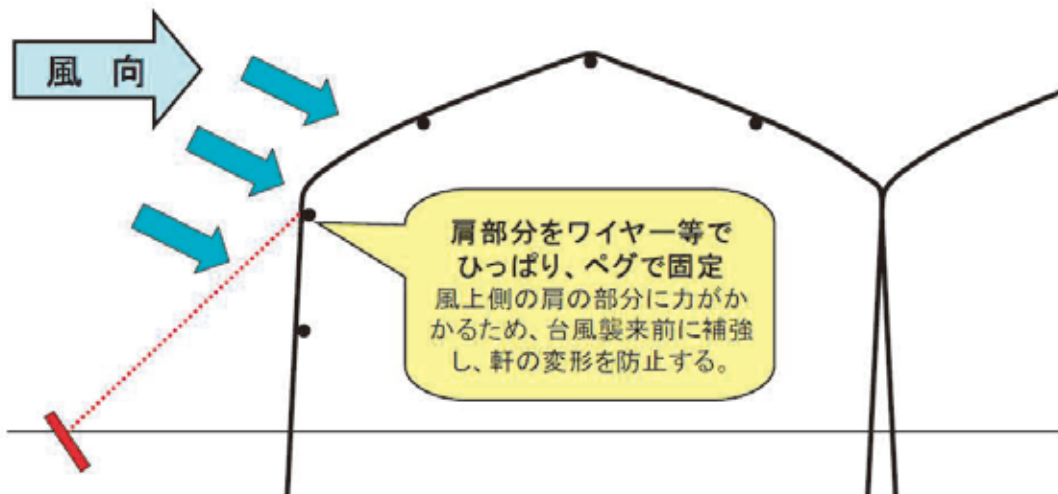
図-12 パイプハウスの肩部の強化事例（引っ張り器具）

台風の襲来が予想される場合、1～2日前までに**図-12～図-14**のような方法で、**強風により破損しやすいパイプハウスの肩部分の補強**を行います。原則的に、強風が予想されるハウスの風上側に設置します。**図-12～図-14**の補強方法を併用することにより、さらに強度が増します。また、肩の部分の補強する外部補強金具（**図-14**）は、パイプハウス専用開発された器具が市販されています。

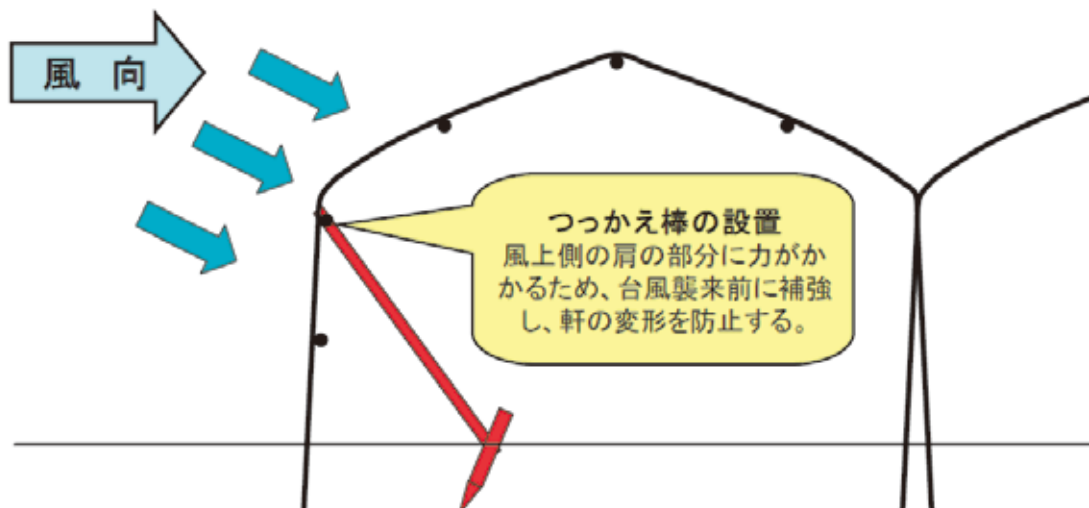
図-13 パイプハウスの肩部の強化事例（つかえ棒）

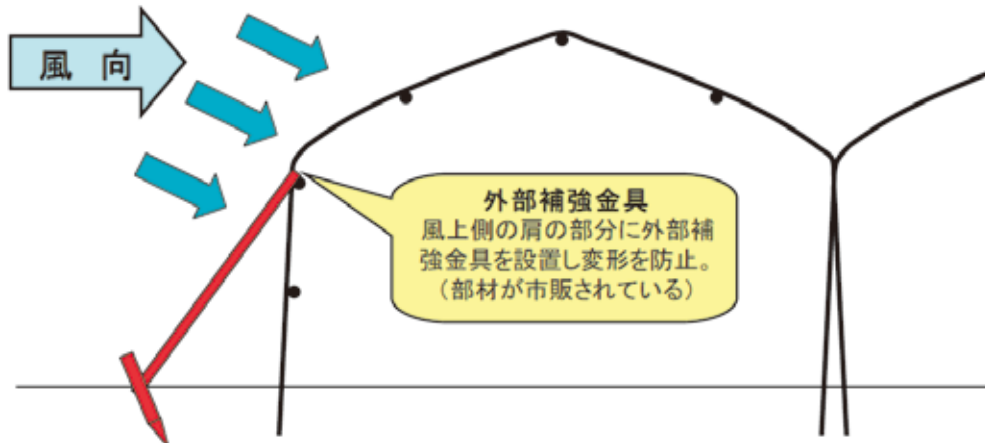
図-14 パイプハウスの肩部の強化事例（外部補強金具）

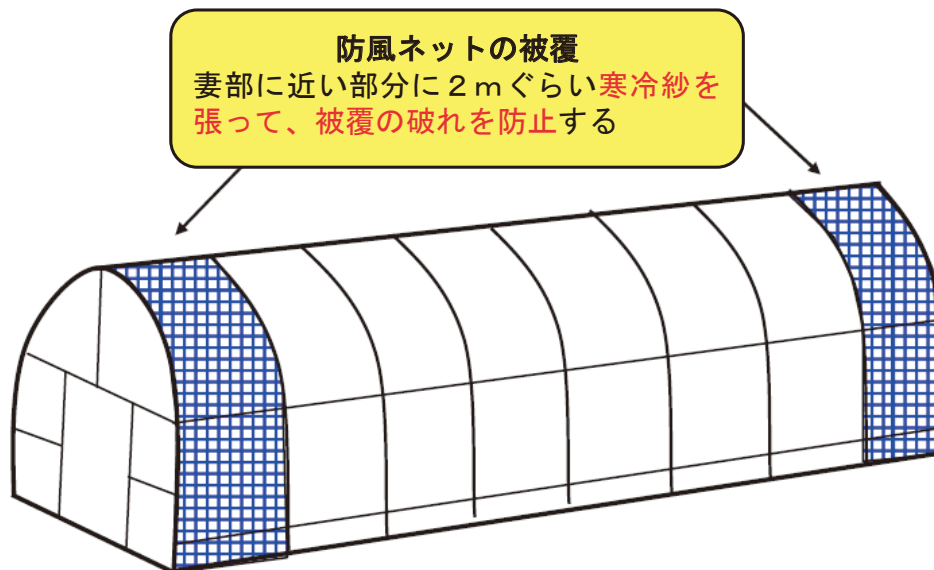
図-15 パイプハウスの妻部への防風ネットによる補強事例

妻部に近い1スパン分（2～3m）と側面部の風当たりの強い部分には寒冷紗などを張ります。妻部は特に風を強く受け、破れやすいため、**寒冷紗等を張ることによって被覆材の破れを防止します**（図-15）。

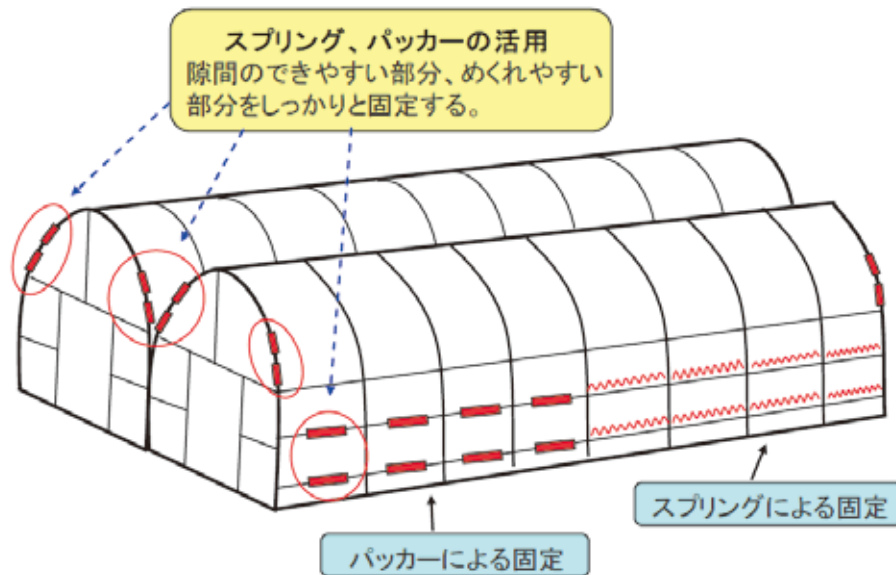
図-16 スプリング、パッカー等の固定器具による補強

ハウスの側面部分は、ハウスバンドの緩みや側面換気の巻上用直管パイプのバタツキによる被覆材の損傷が多く見られます。そこで、被覆材が破れたり、めくれあがったりするのを防止するため、**スプリング、パッカー等を使用し、被覆材をしっかりと押さえるようにします**（図-16）。台風の襲来前に取り付けて、被覆材のめくれや隙間が生じるのを防止する専用器具も市販されています。

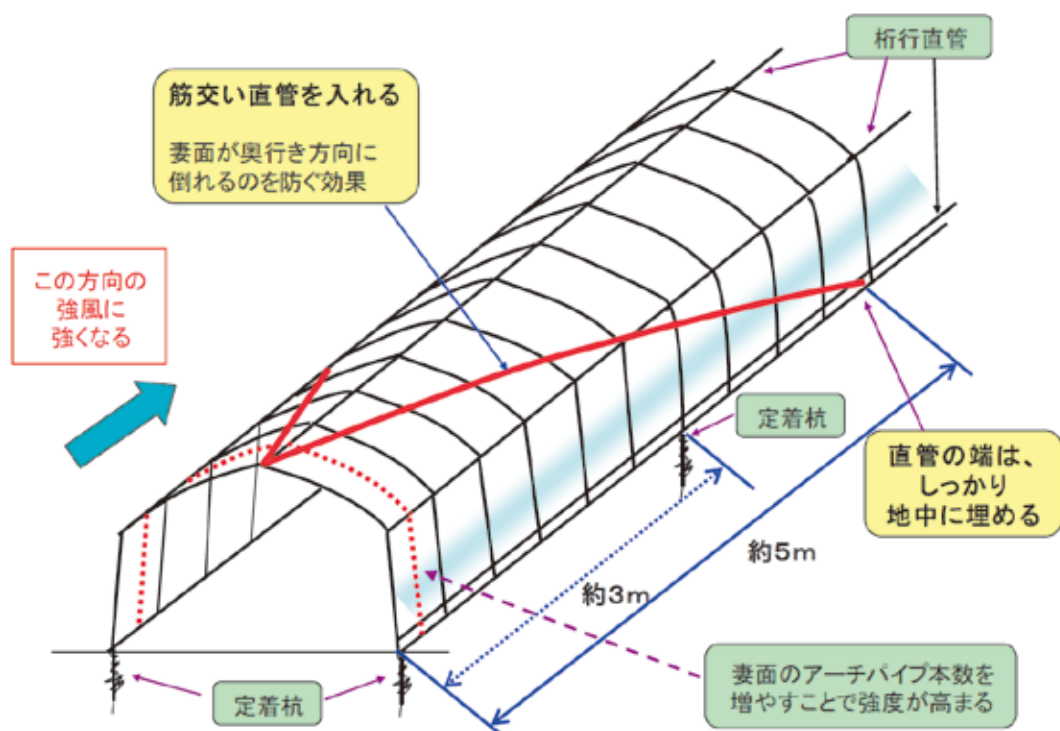
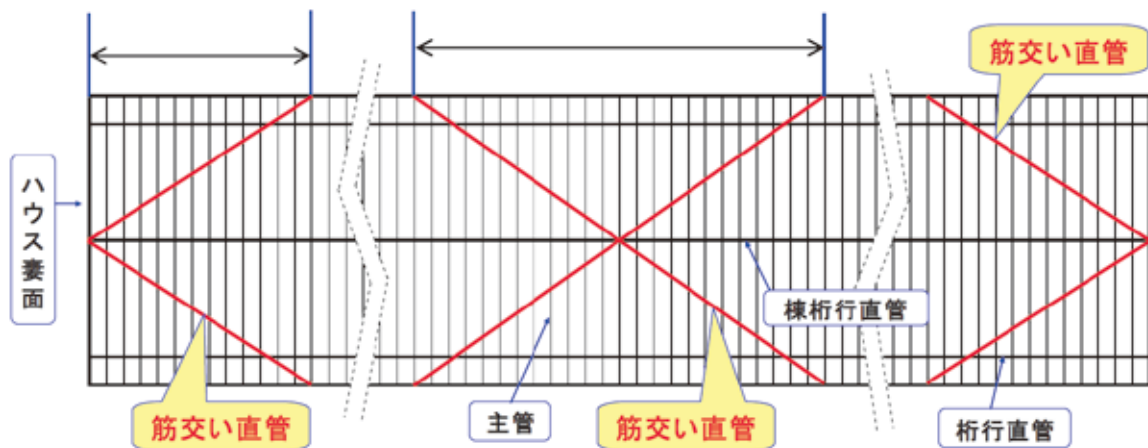
図-17 パイプハウスの筋交いによる妻面の補強方法事例（施設園芸ハンドブック）

筋交い直管はパイプハウスを剛強に固め、妻面が桁行方向及び間口方向へ倒れるのを防止する役目を担っています(図-17)。筋交い直管の設置は、下図のように行い、**直管の端は、しっかりと地中に埋め込み**ます。

さらに、パイプハウスが強風で浮き上がったたり、被覆材がはがれたりしないように、下図のように桁行方向に、約3m間隔に定着杭を設けて、地盤に固定します(図-17)。**風が強い立地条件の場合は、施設業者に補強を依頼することも必要**です。

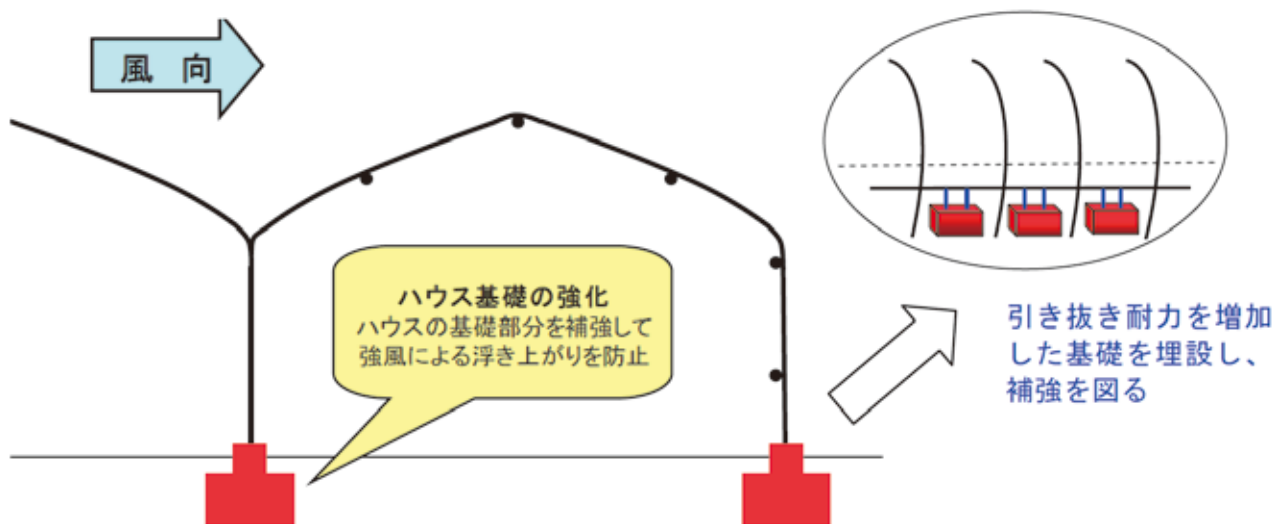
図-18 パイプハウスの基礎の強化事例

基礎近くの地盤が緩んでいると、ハウスの上方向に力が加かった場合に基礎が抜けやすくなります。そこで、ハウスの基礎部分を補強して強風による浮き上がりを防止します。定着杭やブロック等を地中に埋め込んで、引き抜き耐力を増加させることにより補強します（図-18）。

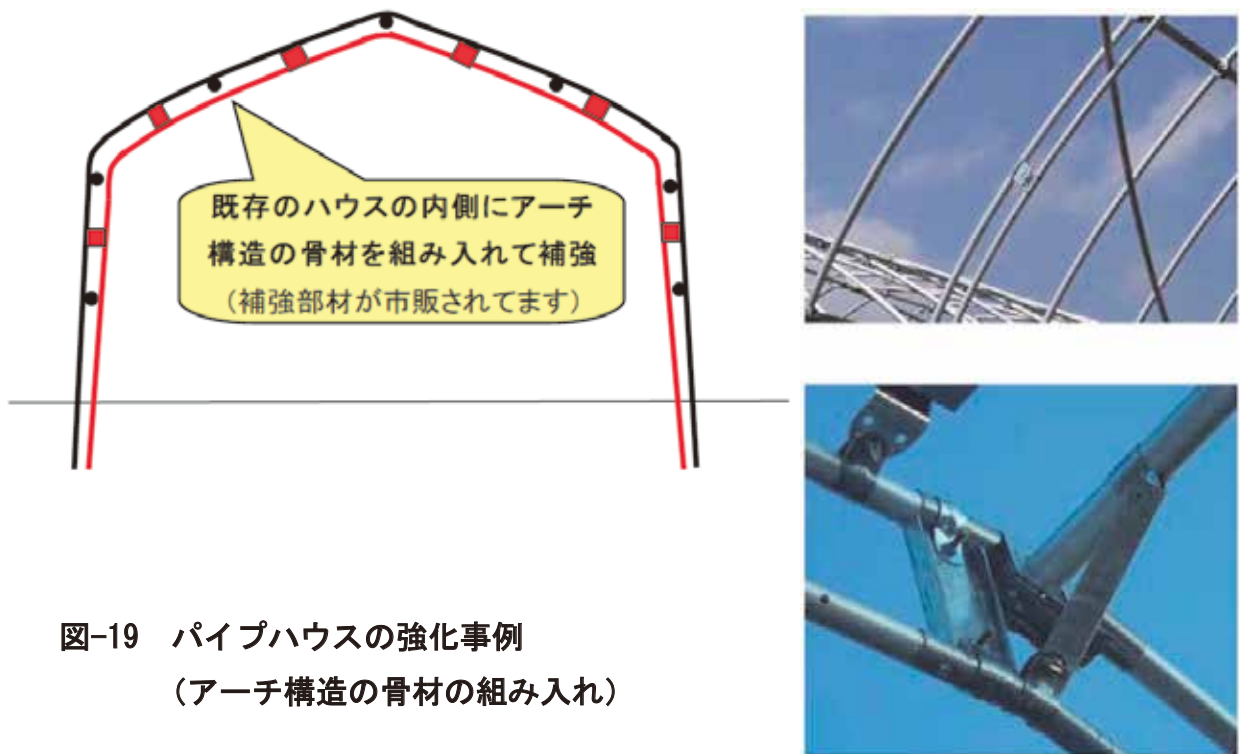
図-19 パイプハウスの強化事例
(アーチ構造の骨材の組み入れ)

既存のハウスの内側にアーチ構造の骨材を組み込み補強します。地形の影響で風を強く受ける施設を重点的に補強します。パイプハウスの骨材が、二重のアーチ構造になることにより強度が高まります（図-19）。

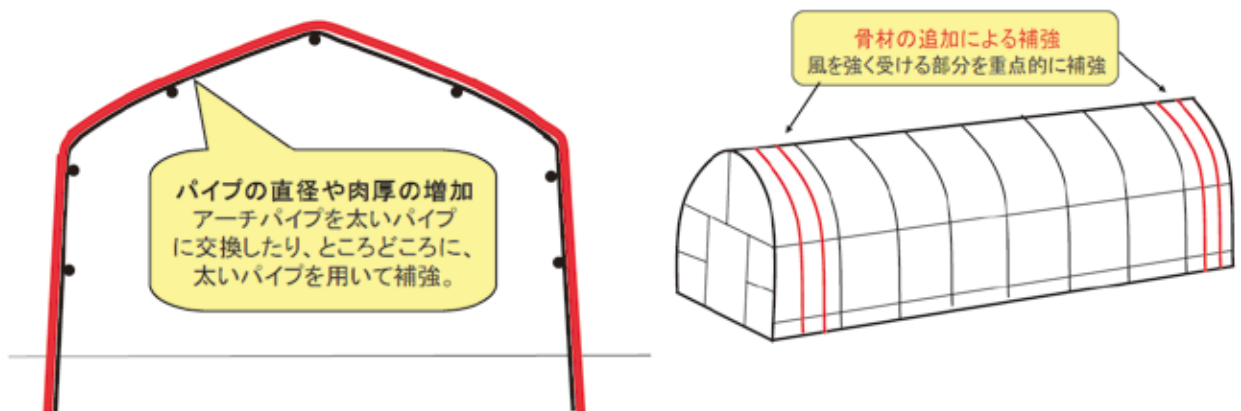
図-20 パイプハウスの強化事例
(太めのパイプに交換、アーチパイプの追加)

強風を受けやすい妻面に近い部分や地形的に被害を受けやすい位置のハウスは、アーチパイプを追加したり、太めのパイプに交換することにより補強します。また、奥行き方向の所々にパイプを追加することにより桁行の間隔を狭めて、補強する方法もあります(図-20)。

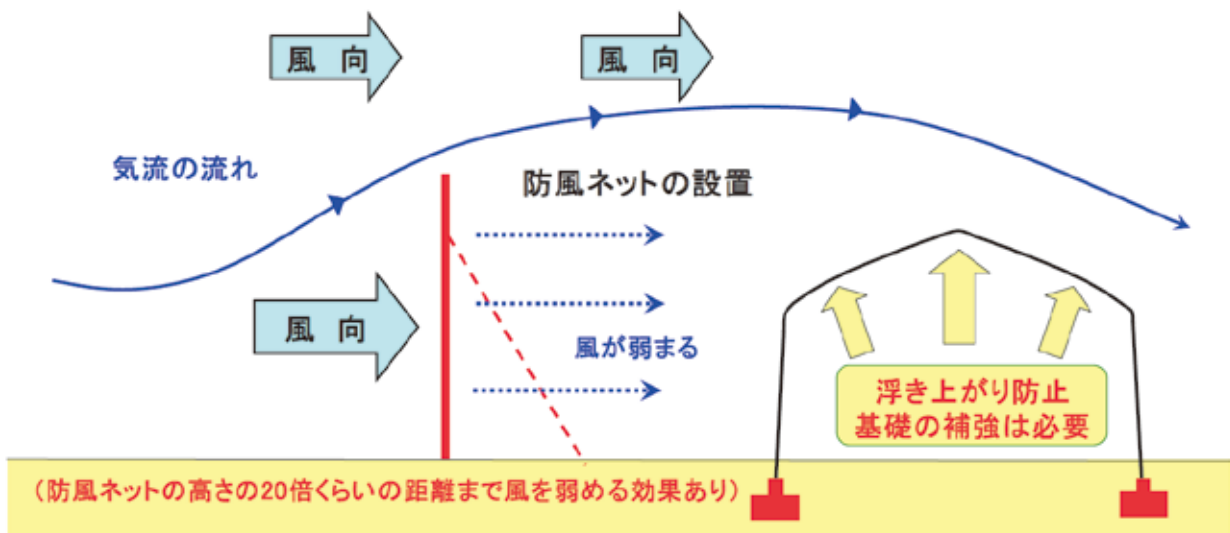
図-21 防風施設（防風ネット）の設置事例

地形条件によって、**風が集まって風圧が高まるところや風道といわれるところに防風施設を設置**します。風上方向となる場所に、防風用のネットを張った柵を設置することで風を弱めます（図-21）。防風ネットの設置により、強風時の気流の流れが変わり、風上側のハウスが受ける風圧を軽減する効果が期待できます。設置上の注意点としては、**防風ネットの高さは、ハウスの屋根面よりも高く**することが必要です。

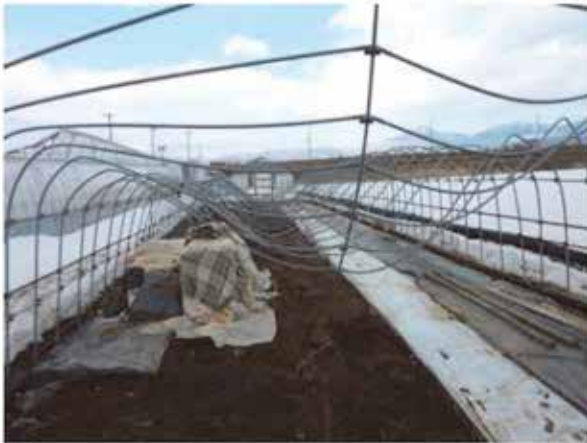
単棟パイプハウスのM字型陥没

平年並みの降雪に対しては、予め柱の補強や暖房機の設定温度を上げるなどの対策で対処が可能ですが、記録的な積雪の場合、ハウスの耐雪強度を大幅に超過するため、構造的に必要な筋交いが無い、水平ばりが配置されていない等のハウスは倒壊する危険が高まります。

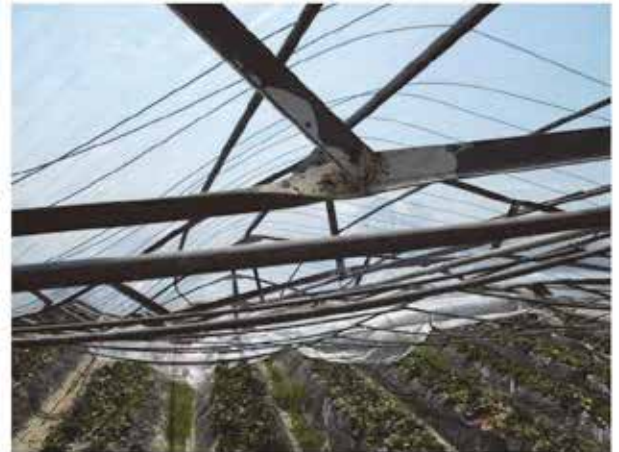
水平ばりの折れ

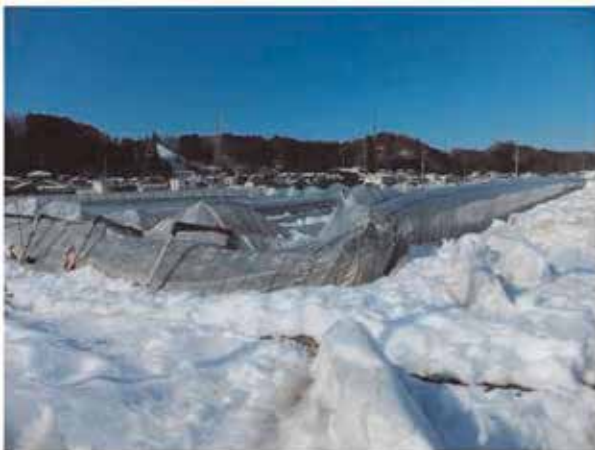
連棟パイプハウスの倒壊

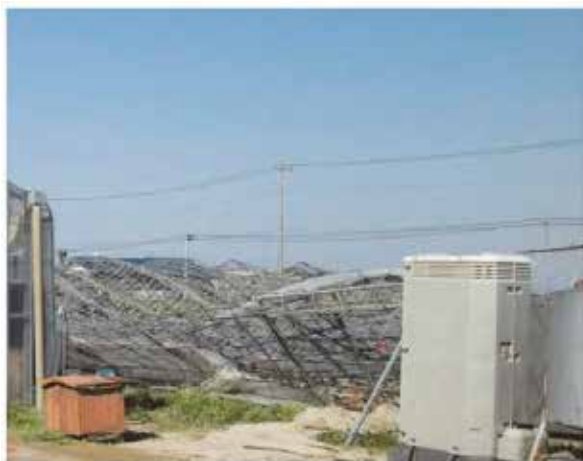
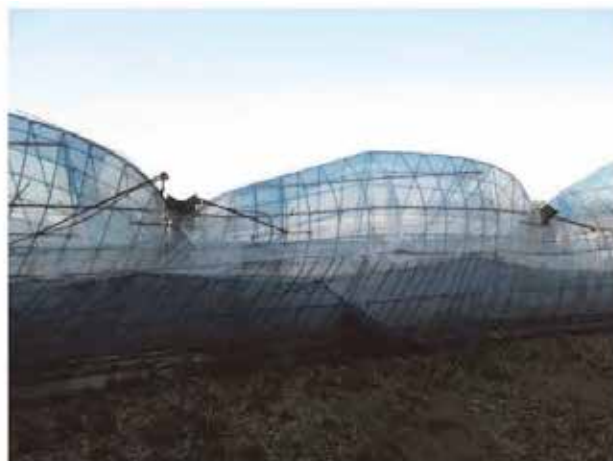
ハウスの設置個所・周囲の環境によって積雪荷重の偏りなどが生じ、倒壊する危険が高まります。

積雪と強風により横倒しに倒壊した事例

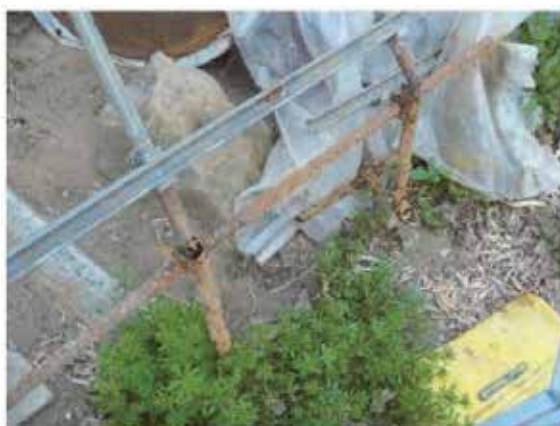
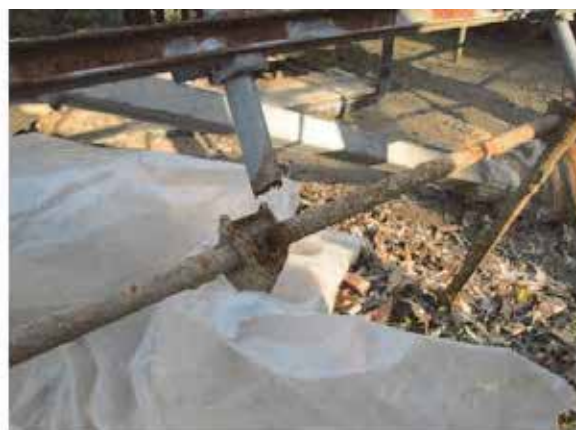
耐用年数を超過したハウスは、基礎や柱が腐食している場合が多く倒壊を助長します。

地際部の腐食による折れ

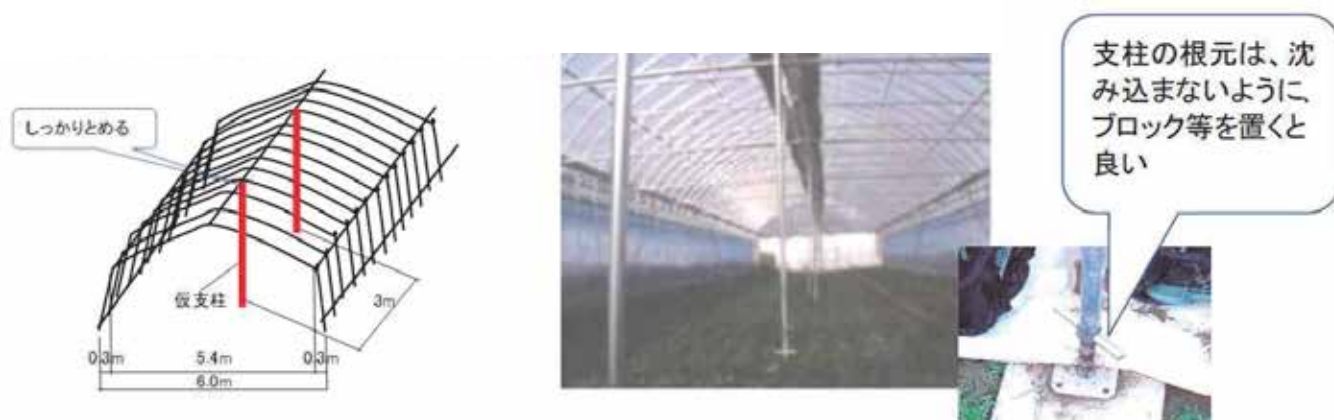
- 暖房用の燃料残量、暖房装置の動作を確認する。
- 除雪機を使用する場合は、ハウス周囲の障害物を取り除いておく。
- 中柱による補強も有効な積雪荷重対策です。3～4 m間隔で設置します。中柱の上部はT字金具等で固定し、下部はブロックや厚板等で沈み込みを防止します。しかし、偏った積雪の場合は十分な効果を発揮できないので、除雪は左右均等に行います。

中柱による補強（3 m間隔に設置すると耐力が 25kg/m²向上）

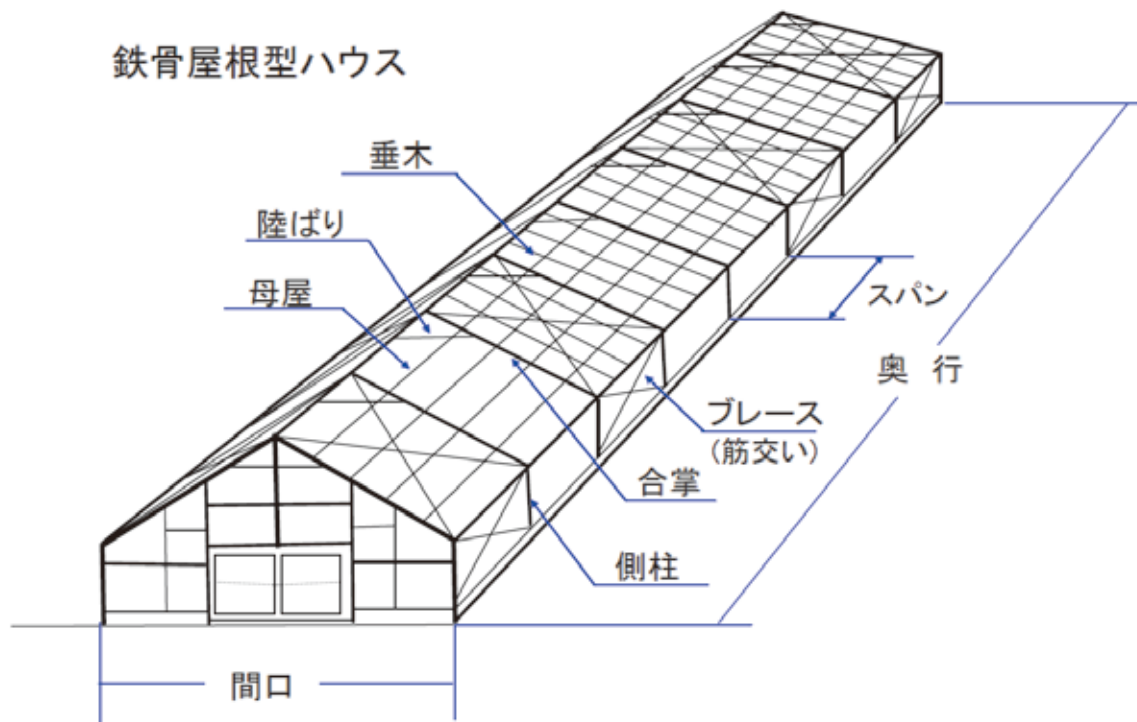
図-22 鉄骨屋根型ハウスの各部の名称（参考資料：施設園芸ハンドブック）

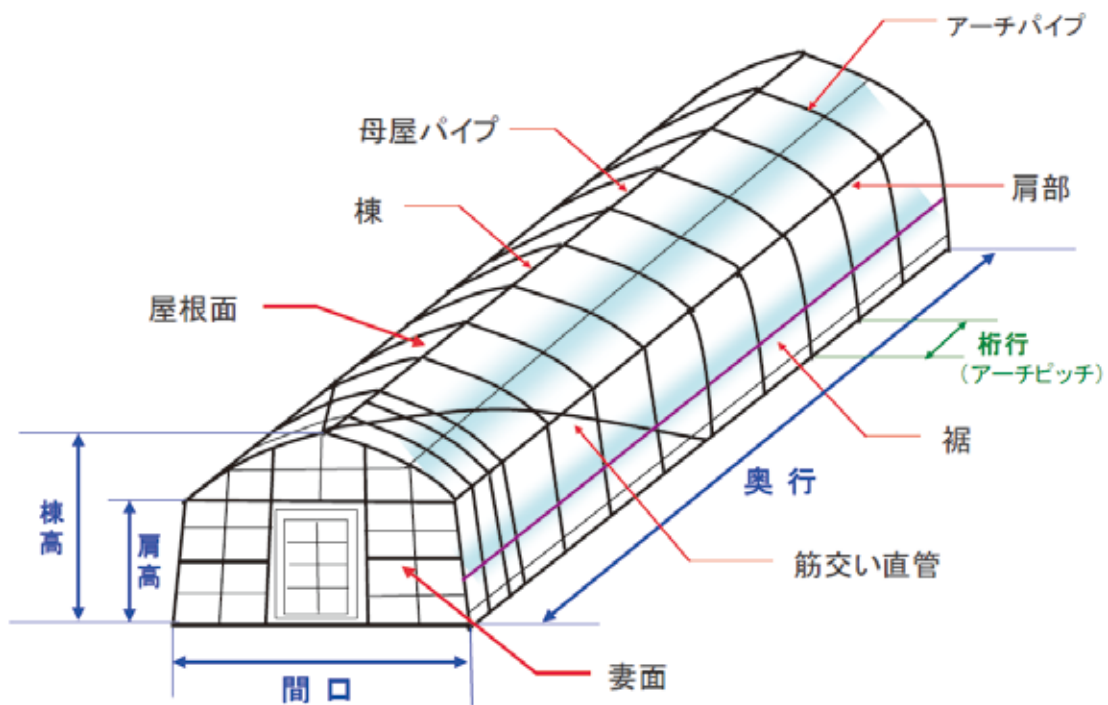
図-23 パイプハウスの各部の名称（参考資料：施設園芸ハンドブック）
