# 岩手県道路トンネル定期点検要領

令和2年3月

岩手県 県土整備部 道路環境課

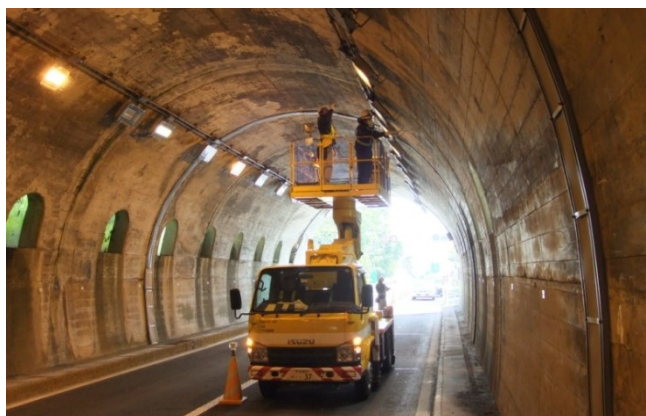
写真-解6.1 近接目視作業状況

日常的な施設の状態把握では発見しづらい変状等がある覆工アーチの上部や、坑門の上部等に対して、トンネル点検車等を用いて肉眼により部材の変状等の状態を把握し評価が行える距離まで接近し、ひび割れ、うき・はく離、漏水の状況、トンネル内附属物等の取付状態を観察する。ひび割れについては、必要に応じてその位置、長さ、幅、段差等を目盛り付きルーペまたはクラックスケールを用いて計測する。また、ひび割れの形態を開口、圧ざ、段差等に分類して整理し、点検表に記載する。

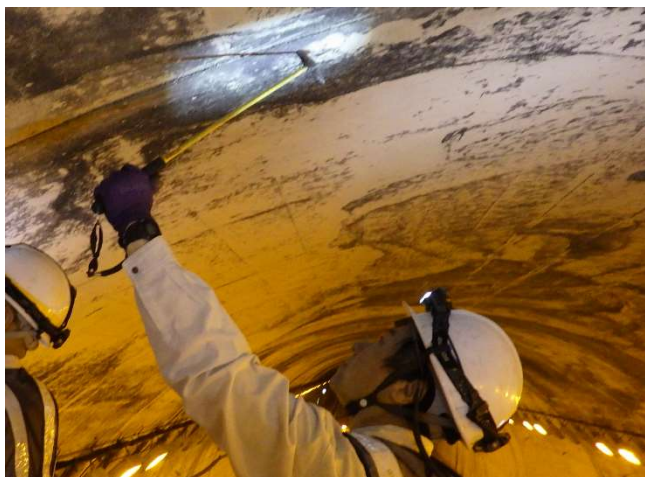
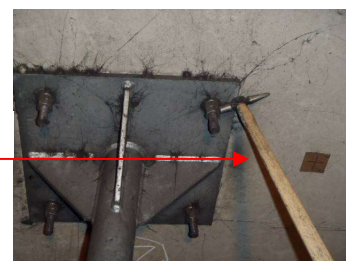
打音検査の例

打音検査にあたっては、頭部重量100～300g程度の点検用ハンマーを用いて、①に示すとおり実施する。

(a)トンネル本体工

(b)附属物

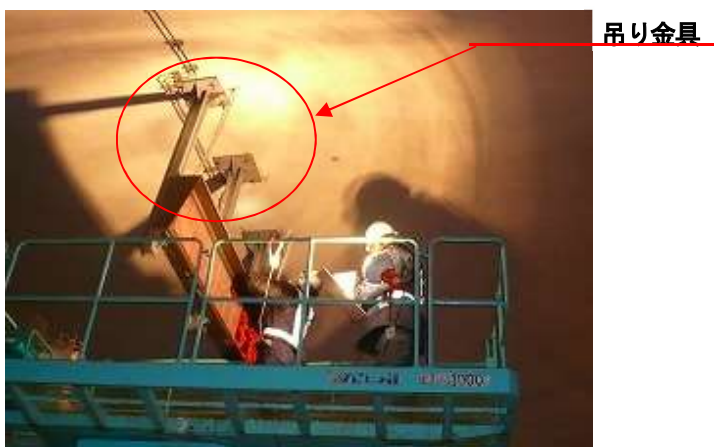
写真-解6.3 触診作業状況

補修材（繊維シートや鋼板接着工等）やトンネル内附属物の取付状態等については、トンネル点検車等により点検対象物に接近し、直接手で触れて固定状況や損傷の有無を確認する。

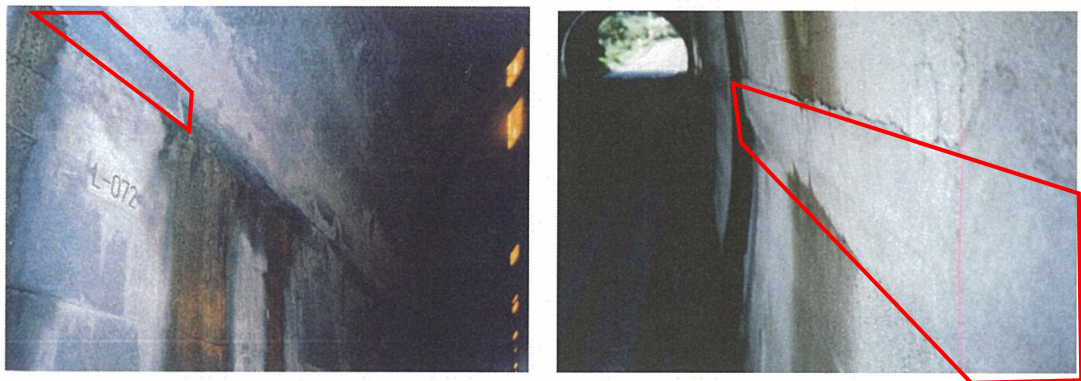
付写真-1.2 逆巻き工法の水平打ち継ぎ目と化粧モルタル，目地モルタルの施工状況

(a)化粧モルタルの例

(a)目地モルタルの例

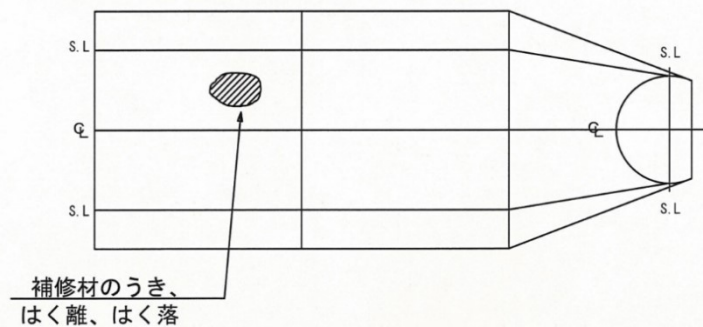
付図-1.11 補修材のうき・はく離、はく落の変状の例

覆工表面に補修材が貼り付けられている場合、背面の状態や補修材の接着状況等にも配慮して点検を行うことが望ましい。

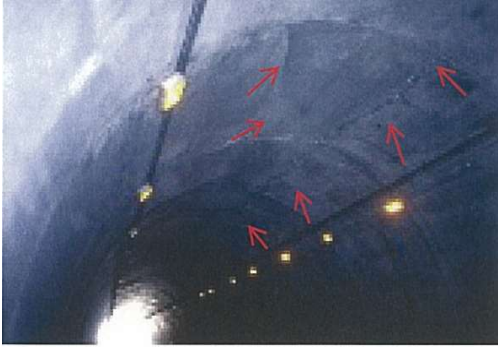
ひび割れが密集している、またはせん断ひび割れ等があり、構造物の機能が低下しているため、早期に対策を講じる必要がある状態
IV

付表-2.4 圧ざ、外力によるひび割れに対する対策区分別変状例

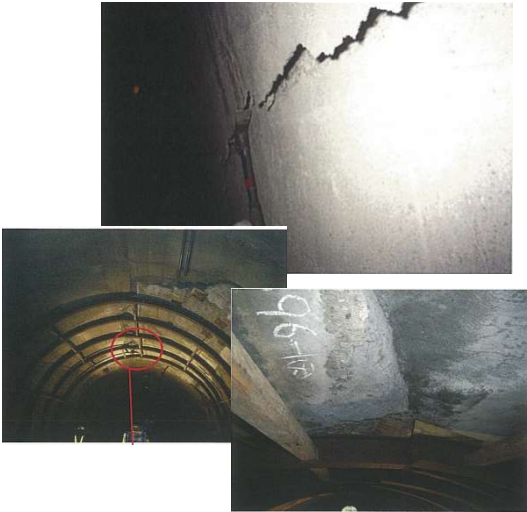
ひび割れが大きく密集している、またはせん断ひび割れ等があり、構造物の機能が著しく低下している、または圧ざがあり、緊急に対策を講じる必要がある状態
備考		
ひび割れについては将来的な進行を考慮の上、判定することが考えられる。

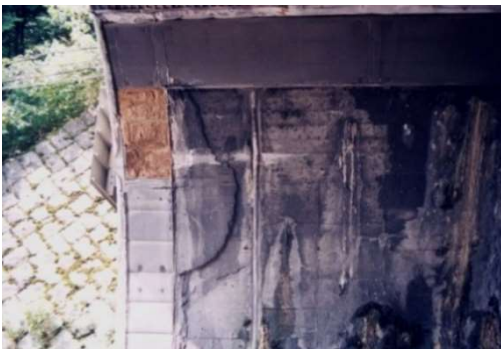
ひび割れ等により覆工コンクリート等のうき・はく離等が顕著にみられ、早期に落下する可能性があるため、緊急に対策を講じる必要がある状態
備考			
覆工コンクリートのうき・はく落については、落下のおそれがある場合、アーチ部に比べ、側壁部では落下による利用者被害のおそれが低いこと等も勘案して判定する。

付表-2.7 うき・はく離に対する対策区分別変状例

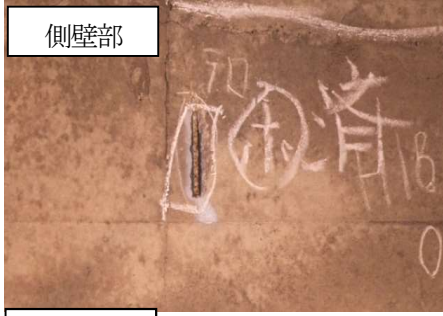
表面的あるいは小面積の腐食があるため、監視を必要とする状態
	II a

付表-2.12 鋼材腐食に対する対策区分別変状例

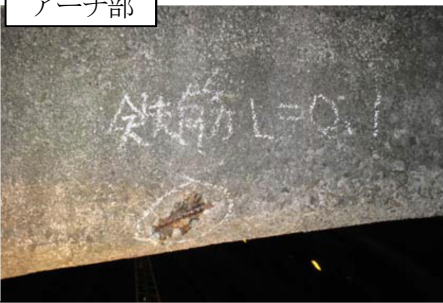
孔食あるいは鋼材全周のうき錆がみられるため、重点的な監視を行い、予防保全の観点から計画的に対策を必要とする状態
III

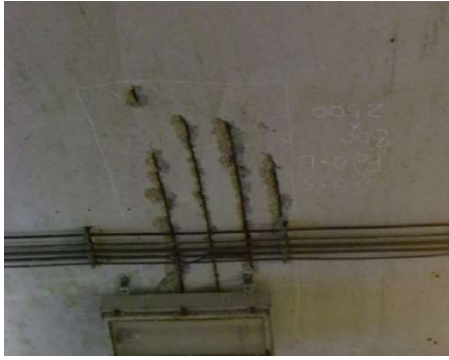
腐食により、鋼材の断面欠損がみられ、構造用鋼材として機能が損なわれているため、早期に措置を講じる必要がある状態
IV

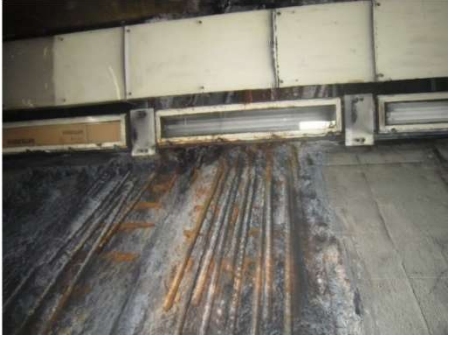
腐食により、鋼材の断面欠損がみられ、構造用鋼材として機能が著しく損なわれているため、緊急に対策を講じる必要がある状態
備考		<p>変形、移動、沈下に対する判定は個々のトンネルのおかれている状態や特徴を理解した上で、総合的な観点から判定する。</p> <p>変形等の進行性は、必要に応じて地山挙動等も調べた上で評価する。</p>

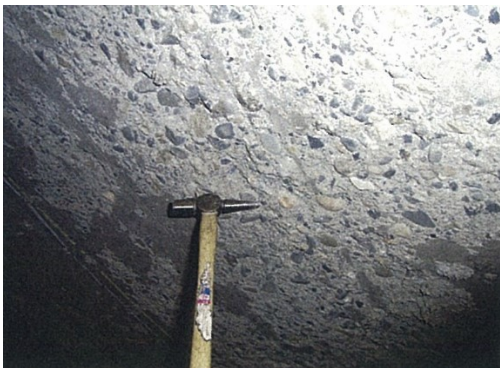
<p>凍害による巻厚減少</p>	巻厚/設計巻厚=2/3 以上
	II a	—	巻厚/設計巻厚=1/2~2/3 で、巻厚の減少に起因するひび割れや変形が認められない。
III

付表-2.17 巻厚の不足または減少に対する対策区分別変状例

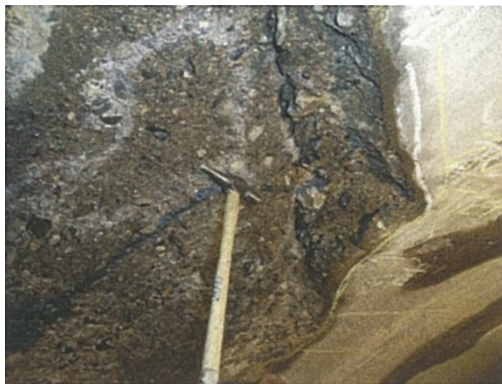
<p>ひび割れ沿いの凍害によるはく離での巻厚減少</p>	巻厚/設計巻厚=1/2~2/3 で、巻厚の減少に起因するひび割れや変形が認められる。 巻厚/設計巻厚=1/2 未満で、巻厚の減少に起因するひび割れや変形が認められない。
IV		—	巻厚/設計巻厚=1/2 未満で、巻厚の減少によるひび割れや変形が認められる。
備考		<p>本表は参考例であり、トンネルの立地条件や変状状況に応じて対策区分は異なることがある。 たとえば、設計巻厚 50cm 実巻厚 60cm で、設計基準強度以下の部分が 20cm の場合には巻厚は 40cm であり、このときの劣化度合いは 2/3 以上となる。ただし巻厚として 30cm を確保できない場合は、対策区分Ⅲについては他の要因も考慮して判定する。</p>

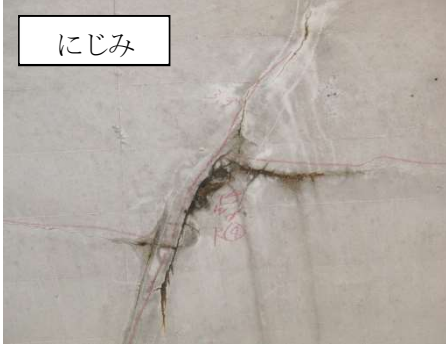
コンクリートのひび割れ等から漏水が浸出しており、利用者の安全性にはほとんど影響がないが、監視を必要とする状態
	II a

付表- 2.20 漏水等による変状に対する対策区分別変状例

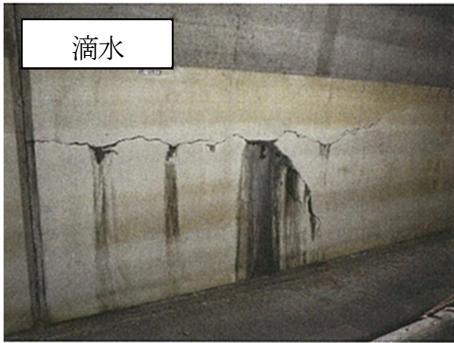
コンクリートのひび割れ等から漏水の滴水があり、将来的に利用者の安全性を損なう可能性があるため、重点的な監視を行い、予防保全の観点から計画的に対策を必要とする状態
III

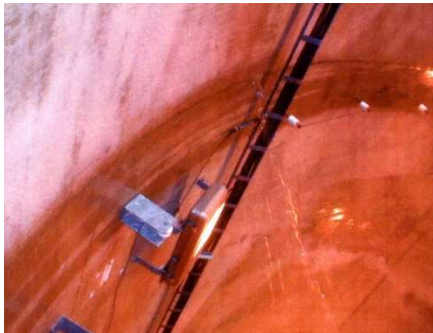
コンクリートのひび割れ等から漏水の流下があり、利用者の安全性を損なう可能性があるため、早期に措置を講じる必要がある状態	
IV	—	コンクリートのひび割れ等から漏水の噴出があり、利用者の安全性を損なうため、緊急に対策を講じる必要がある状態	
備考			
漏水範囲の拡大や漏水量の増加は、背面の地山の緩みや降水量の増加と関連がある。特に前者の場合は地山の緩みの増加によって透水のしやすさが促進したり、地山が浸食されたりするケースがあるので、突発性の崩壊の防止をはかる観点から検討及び判定する。

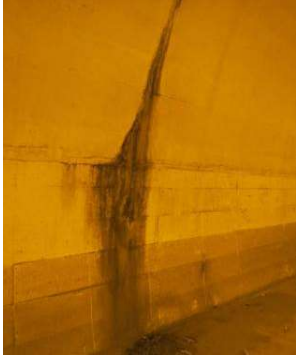
<p data-bbox="959 562 1487 689">コンクリートのひび割れ等から漏水が浸出しており、利用者の安全性にはほとんど影響がないが、監視を必要とする状態</p>
	II a

付表-2.21 側氷、土砂流出に対する対策区分別変状例

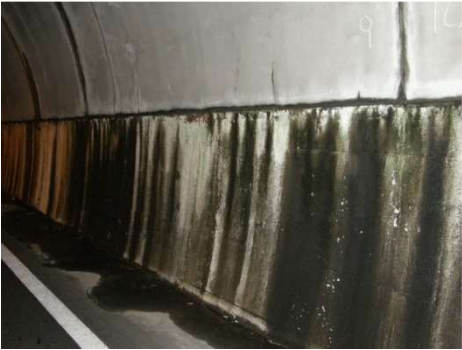
<p data-bbox="959 936 1487 1064">排水不良により、舗装面に滞水を生じるおそれがあるため、重点的な監視を行い、予防保全の観点から計画的に対策を必要とする状態</p>
III

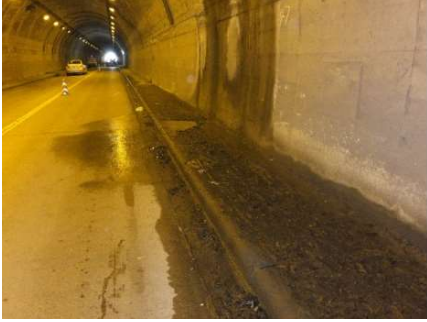
排水不良により、舗装面に滞水があり、利用者の安全性を損なう可能性があるため、早期に措置を講じる必要がある状態
IV

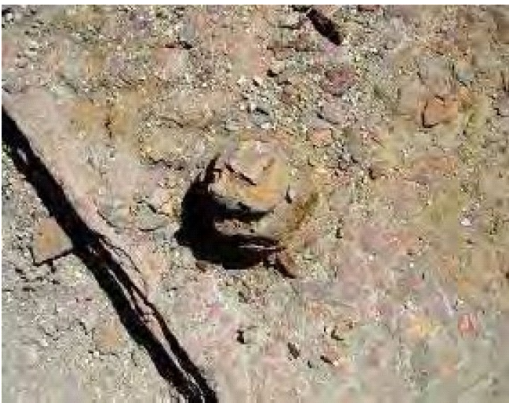
異常判定区分	異常写真	異常概要
×	 	<p><b>【取付部材】</b> 取付部材の腐食・欠損 落下の危険性がある</p>
×

<p><b>【ボルト・ナット】</b> ボルト・ナットの腐食 落下の危険性がある</p>
×	 	<p><b>【照明本体取付部】</b> 照明取付部材の腐食・遊離石灰の付着 落下の危険性がある</p>

付表- 2.23 附属物に対する異常写真例

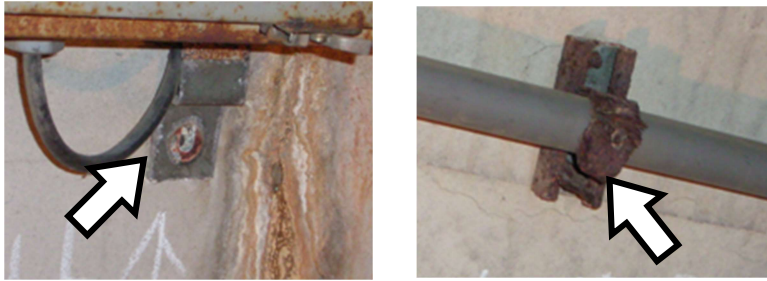
<p>【取付部材】 配管の取付部材の、腐食、亀裂、欠損 落下の危険性がある</p>
×

付表- 2.25 附属物に対する異常写真例

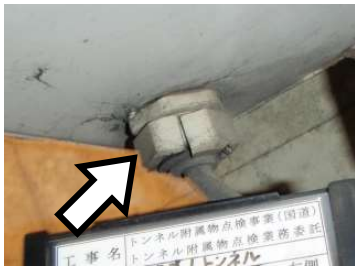
<p>【ボルト・ナット】 ボルト・ナットの亀裂 落下の危険性がある</p>
×
