【岩手県立黒沢尻工業高等学校土木科】
高校生との協働による橋梁点検資料

岩手県の道路メンテナンスへの 取組等について

令和3年9月27日

岩手県県土整備部
道路環境課

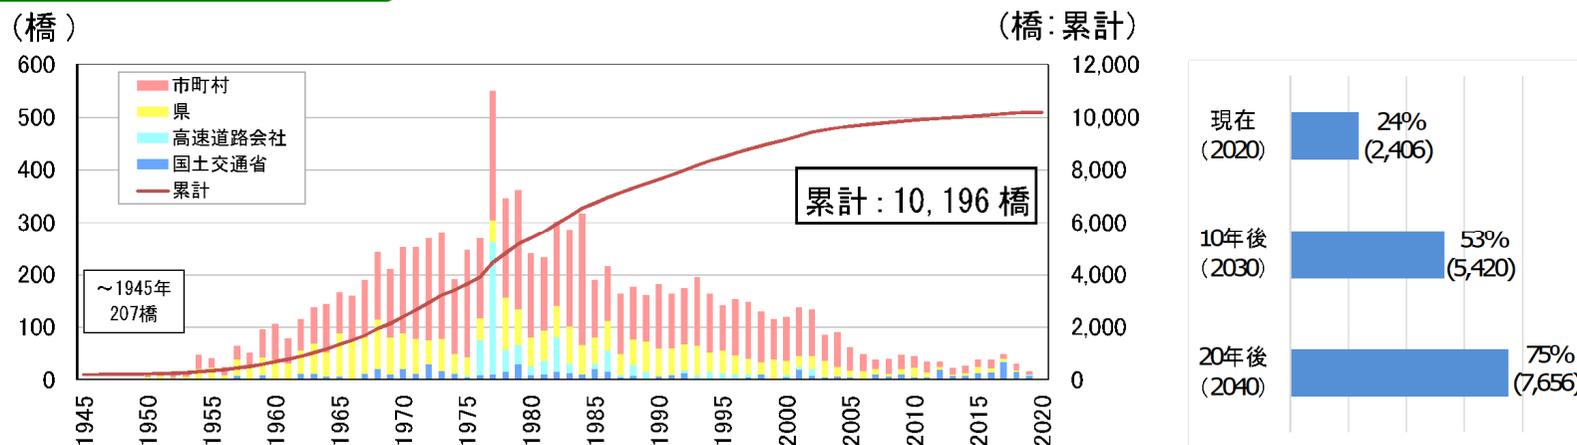
岩手県の橋梁建設の推移

○岩手県の橋梁には、国、県、市町村等が管理する橋梁が約13,800橋存在
 ○そのうち、県が管理する橋梁（国道、県道）は約2,800橋あるが、建設後50年経過した橋梁の割合は現在の約3割から20年後は約7割まで増加

※この他、古い橋梁など記録が確認できない建設年不明橋梁が約3,700橋

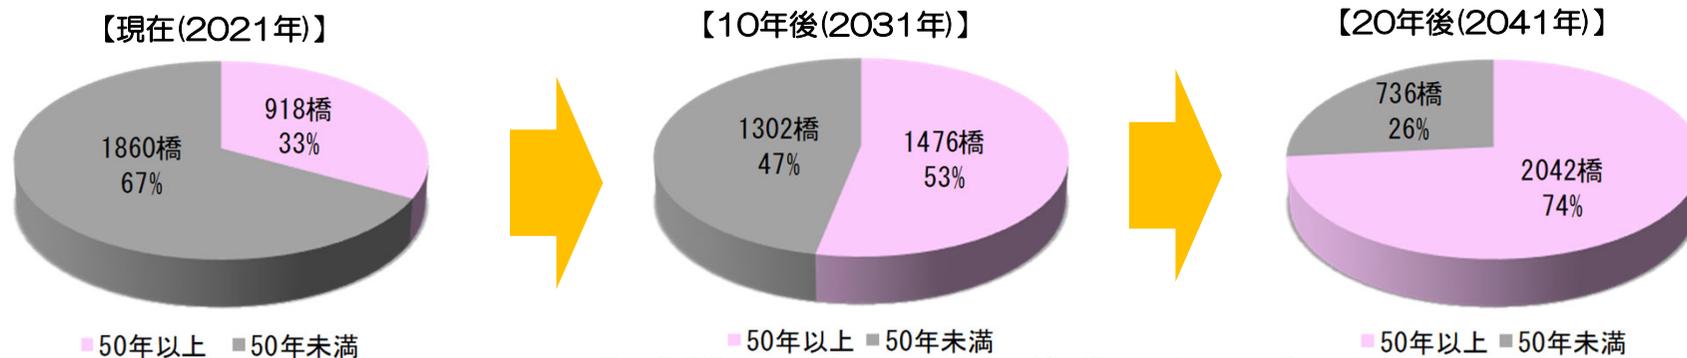
県管理橋梁の建設後50年が経過した割合

※県管理橋梁2,796橋のうち建設年次が確認できる2,778橋の内訳(令和3年3月末時点)

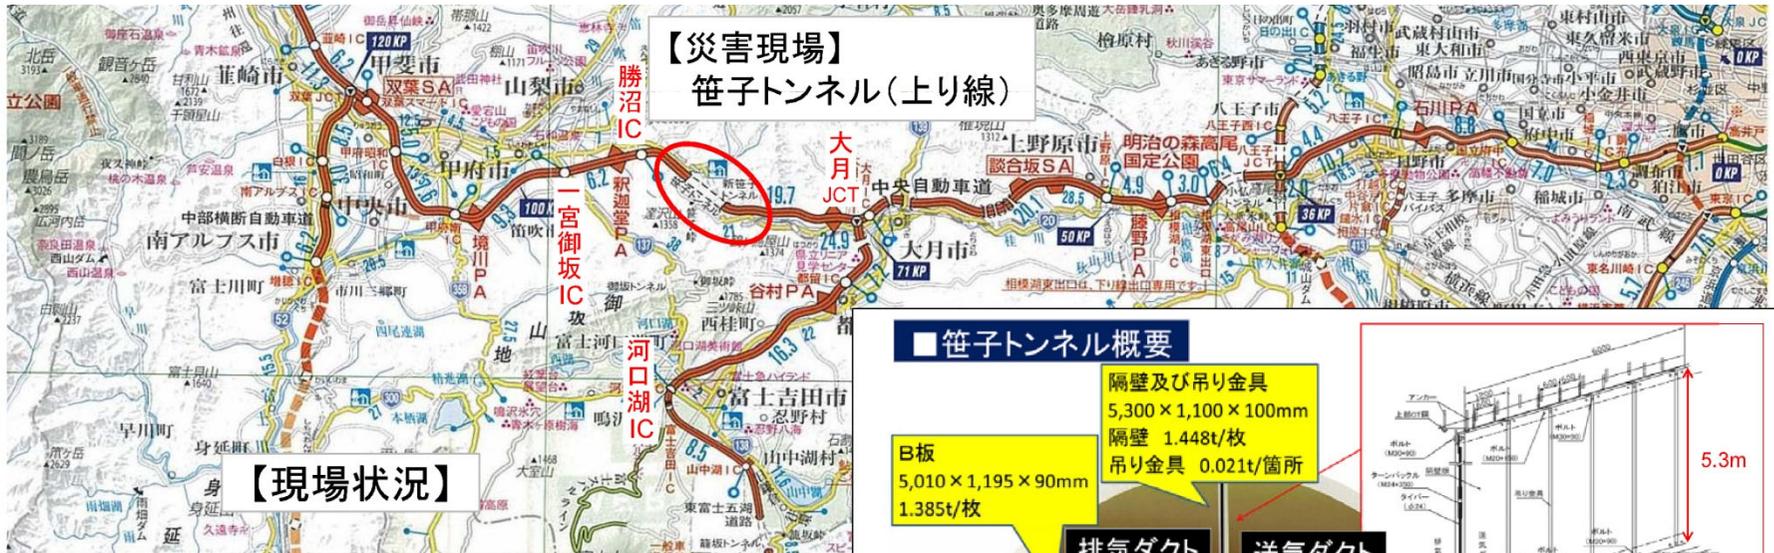
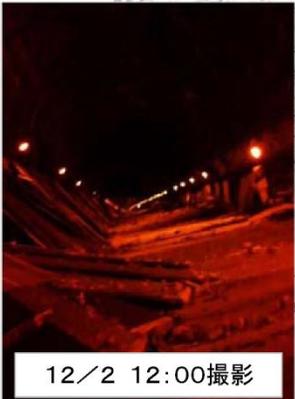
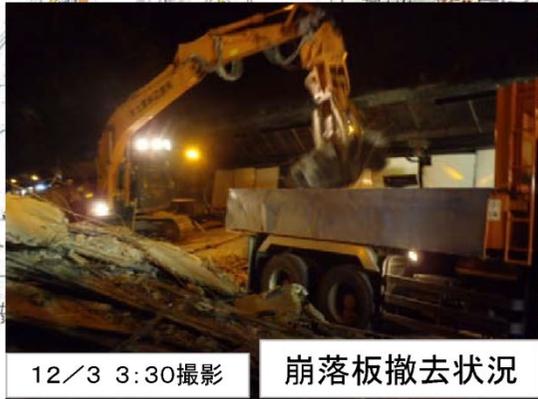
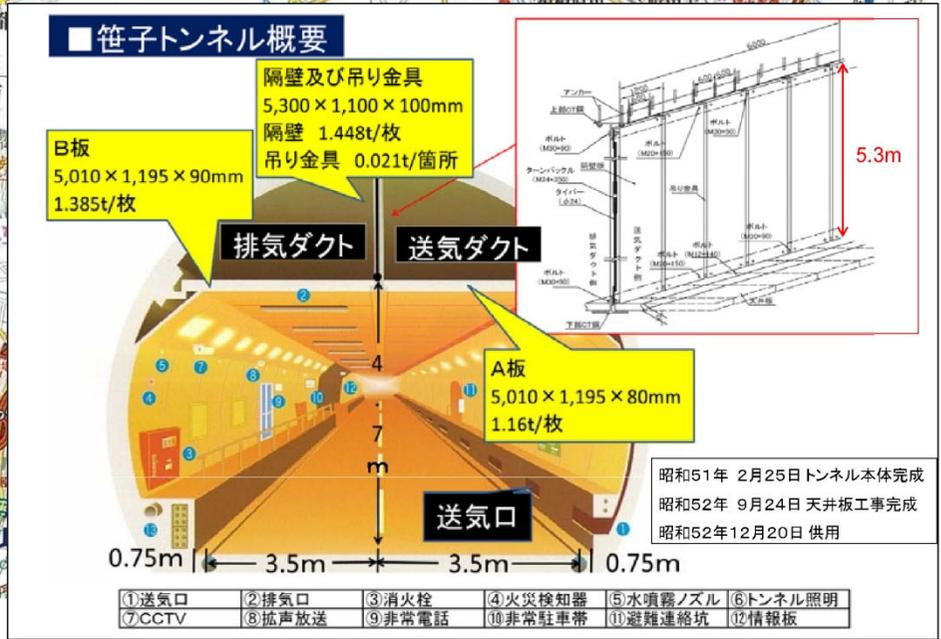
笹子トンネル天井板落下事故

○平成24年12月2日に中央自動車道（上り）笹子トンネル（東坑口から約1.7km付近）で天井板が落下
 ○車両3台が下敷きとなる重大事故が発生（2台が焼損、死者9名、負傷者2名）

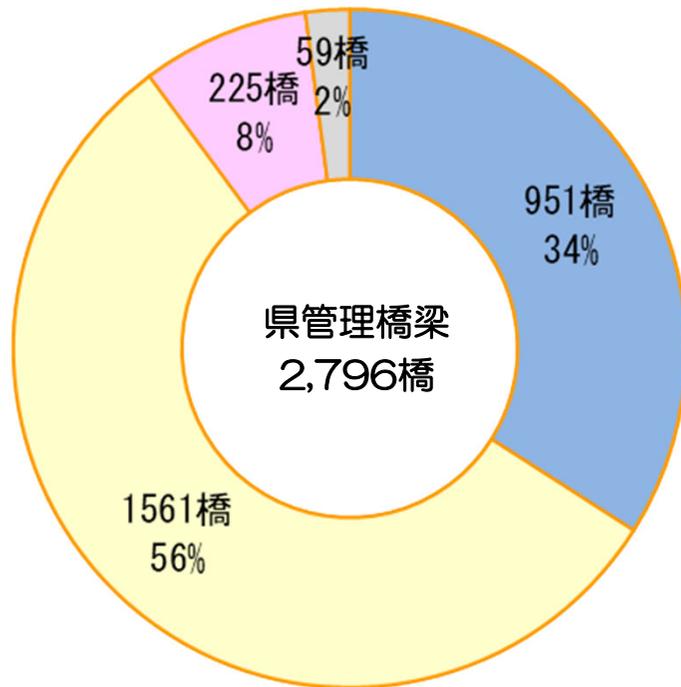
法定点検結果（県管理橋梁）

- 予防保全段階である**健全性Ⅱ**の橋梁が約**6割**
- 5年以内に修繕等の必要がある**健全性Ⅲ**の橋梁が約**1割**
- 通行止等の緊急措置が必要な**健全性Ⅳ**の橋梁は**確認されていない**

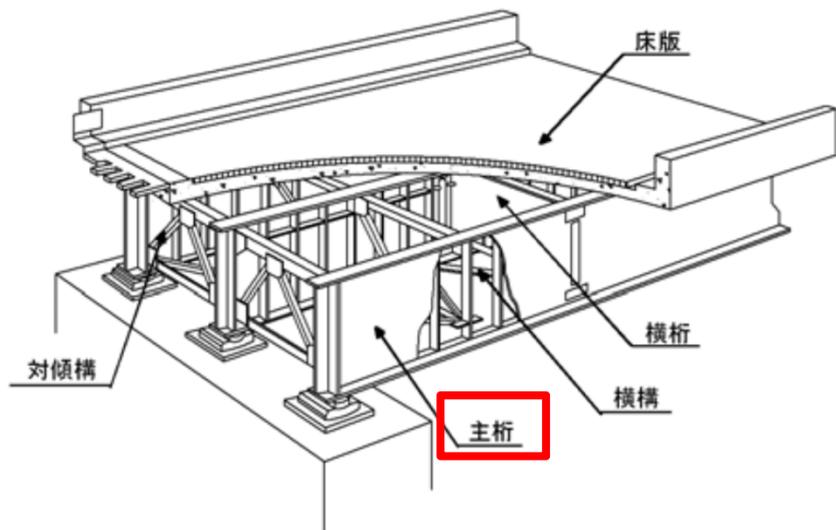
鋼橋（主桁）

| 鋼主桁の腐食【健全性Ⅱ】 | |
| <ul style="list-style-type: none"> ○2017点検 ○（一）浄土ヶ浜線 ○日の出橋 | <p>鋼主桁に表面的な腐食が確認される。耐荷力低下の可能性は低いものの、防食機能が低下している状態である。</p> |

| 鋼主桁の防食機能の劣化【健全性Ⅰ】 | |
| <ul style="list-style-type: none"> ○2016点検 ○（主）盛岡大迫東和線 ○川原橋 | <p>鋼主桁に軽微な防食機能の劣化が確認される。防食機能の劣化の範囲は局部的である。</p> |

| 鋼主桁の腐食【健全性Ⅲ】 | |
| <ul style="list-style-type: none"> ○2015点検 ○（主）上米内湯沢線 ○松野橋 | <p>鋼主桁に板厚減少及び局所的な断面欠損を伴う腐食が確認される。設計断面が減少しており、耐荷力が低下している可能性がある。</p> |

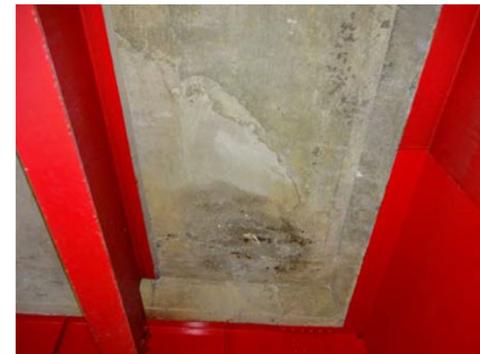
床版の漏水・遊離石灰

- 2016点検
- （国）106号
- 飛鳥口橋

床版下面に、遊離石灰の析出が確認される。橋面水の浸透によるひびわれ面の擦り磨きを助長することが懸念される。

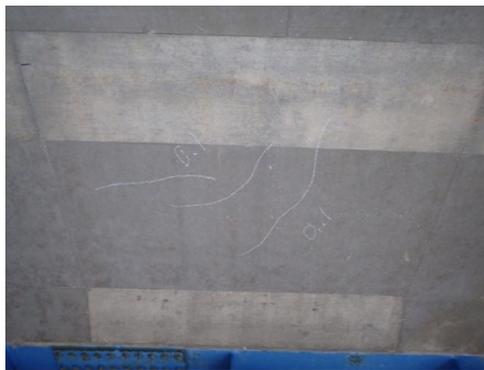
床版のひびわれ

- 2018点検
- （主）盛岡大迫東和線
- 金仏橋

床版に1方向で幅0.1mm程度の床版ひびわれが確認される。ひびわれ間隔は300mm程度である。

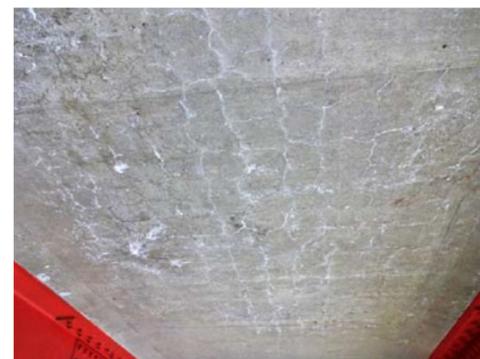
床版のひびわれ

- 2016点検
- （国）106号
- 猫沢橋

RC床版下面に漏水・遊離石灰を伴う2方向の床版ひびわれが確認され、一部に角落ちも確認されるため、床版の連続性に影響が生じている可能性がある。

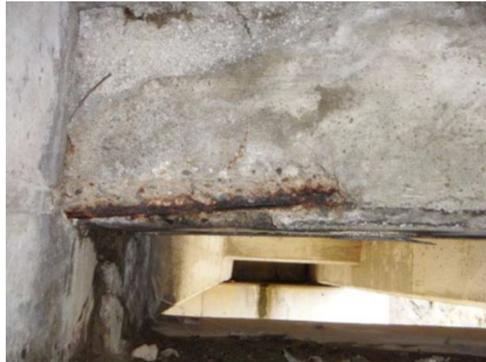
| コンクリート桁の剥離・鉄筋露出 | |

| コンクリート桁の剥離・鉄筋露出 | |
|---|--|
| <p>○2015点検 ○（国）282号 ○赤川橋</p> | <p>コンクリート桁(RC桁)に局所的な剥離・鉄筋露出が確認される。耐荷力低下の可能性は低いものの、被りコンクリートによる防錆効果が低下している状態である。</p> |

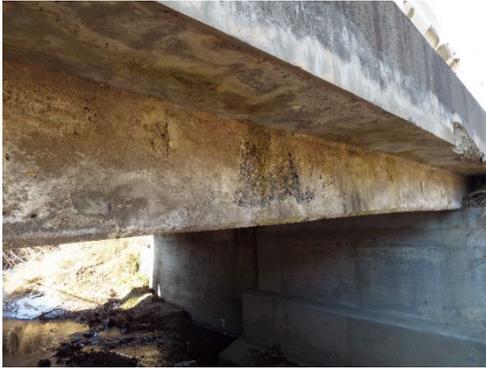
| コンクリート桁の剥離・鉄筋露出 | |

| コンクリート桁の剥離・鉄筋露出 | |
|---|--|
| <p>○2017点検 ○（国）395号 ○菱倉六の橋</p> | <p>コンクリート主桁に局所的な剥離が確認される。鉄筋露出には至っていない。</p> |

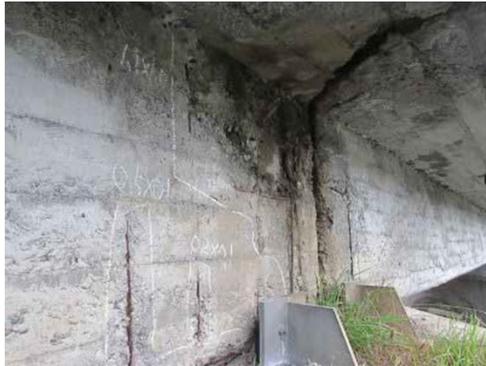
| コンクリート桁の剥離・鉄筋露出 | |

| コンクリート桁の剥離・鉄筋露出 | |
|---|--|
| <p>○2017点検 ○（主）一戸葛巻線 ○薬師橋</p> | <p>コンクリート桁（RC桁）に鉄筋露出が見られ、一部で鉄筋の断面減少が確認される。設計時の鉄筋量が減少しており、耐荷力が低下している可能性がある。</p> |

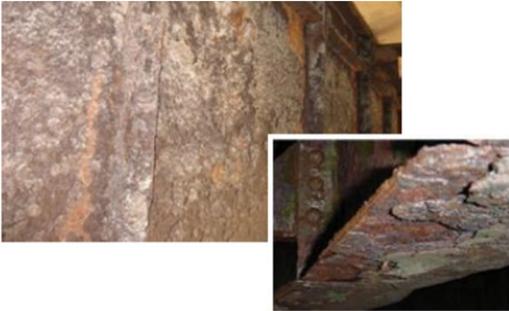
鋼主桁の腐食

鋼主桁に著しい腐食が広範囲に見られ、一部で著しい板厚減少が確認される。設計断面が不足しており、耐荷力が著しく低下している。

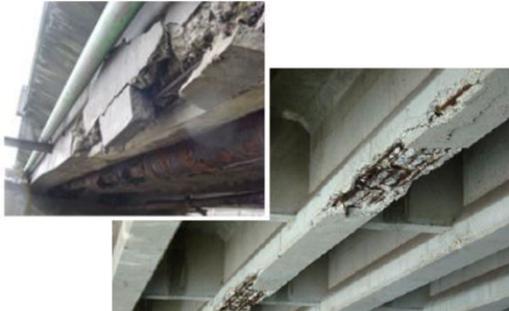
コンクリート桁の剥離・鉄筋露出

コンクリート桁（PC桁）に広範囲な鉄筋露出が確認される。設計断面が不足しており、耐荷力が著しく低下している。

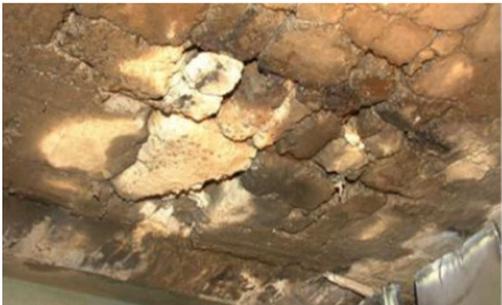
床版のひびわれ

RC床版に床版ひびわれの進展により床版の一体性が消失している。

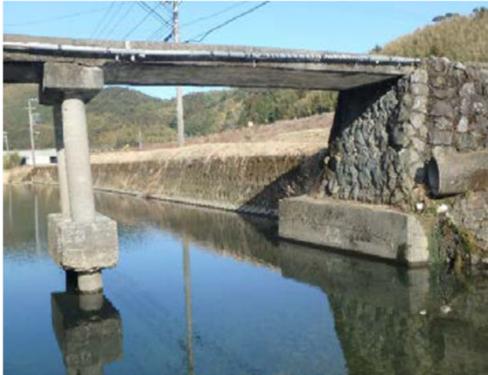
下部工の沈下・傾斜

洗堀の影響により、橋脚が沈下・傾斜しており、通行ができない状態である。

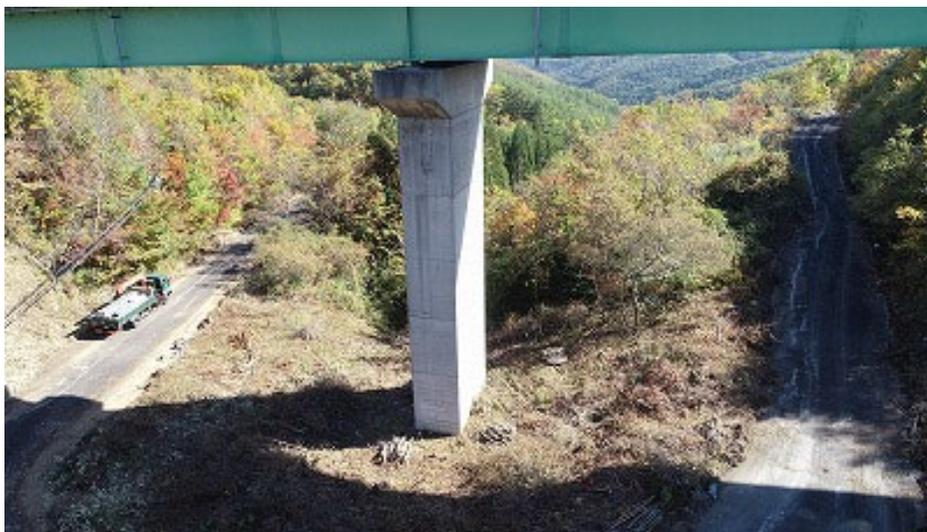
路線名：一般国道281号
橋梁名：明神橋
橋長：108.0m
建設年：1983年(昭和58年)
橋梁形式：2径間連続非合成鈹桁橋
所在地：久慈市
点検結果：平成27年度(2015年度)
健全性Ⅱ(予防保全段階)
主な工事内容：橋脚巻立工、支承取替工
工事期間：平成30年度～令和元年度

○工事着手前(P1 橋脚巻立工)

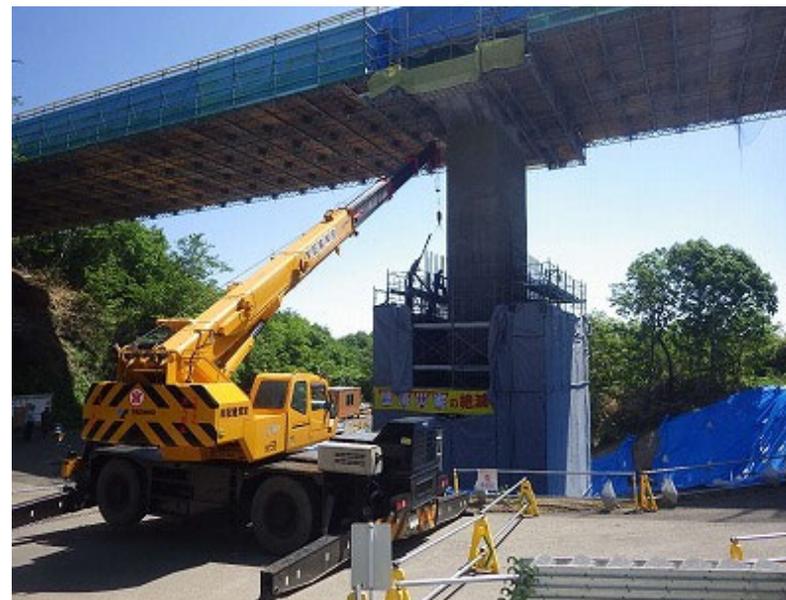
○工事状況(P1 橋脚巻立工)

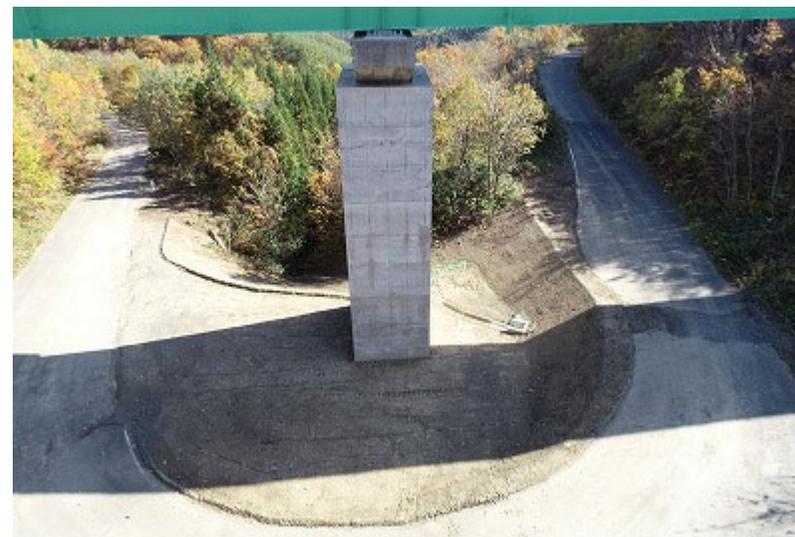
○工事完成(P1 橋脚巻立工)

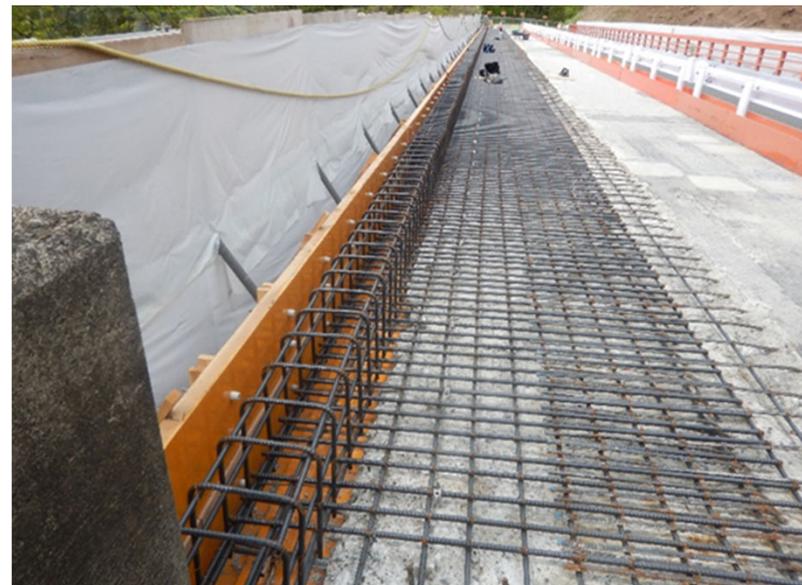
路線名：一般国道343号
橋梁名：板木橋
橋長：70.6m
建設年：1969年(昭和44年)
橋梁形式：3径間連続非合成鈹桁橋
所在地：一関市
点検結果：平成28年度(2016年度)
健全性Ⅲ(早期措置段階)
主な工事内容：床版打換工、支承取替工
工事期間：令和2年度～令和3年度

○工事状況(床版打換工)

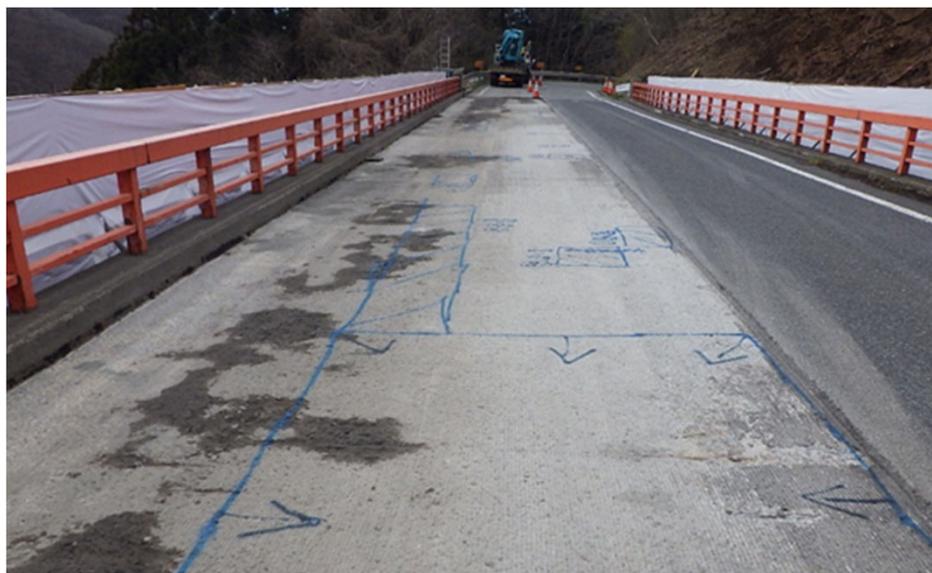
○工事着手前(床版打換工)

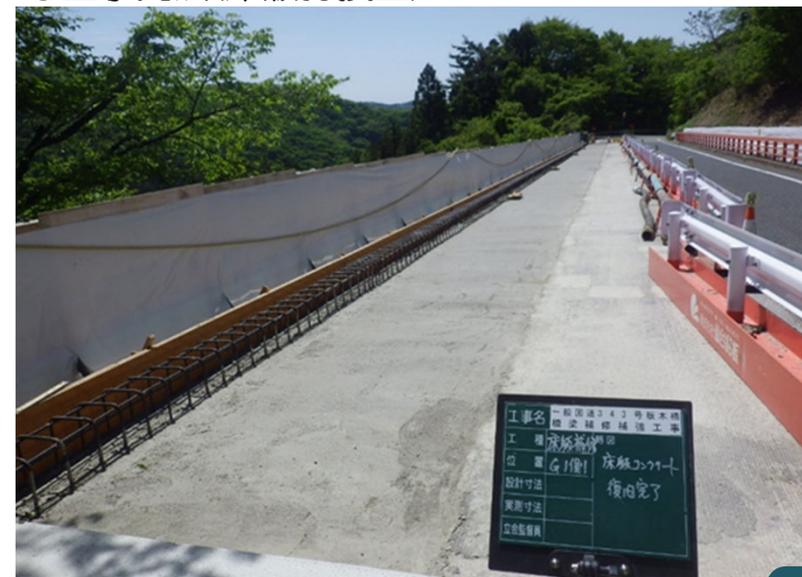
○工事完成(床版打換工)

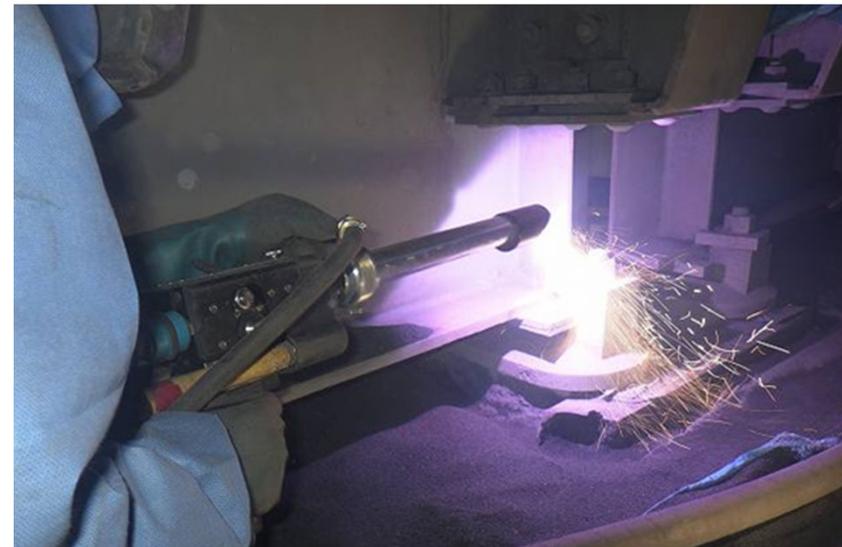
路線名：一般県道土淵達曾部線
橋梁名：福泉寺橋
橋長：61.6m
建設年：1968年(昭和43年)
橋梁形式：単純合成鋼桁橋3連
所在地：遠野市
点検結果：平成29年度(2017年度)
健全性Ⅲ(早期措置段階)
主な工事内容：支承補修工、塗装塗替工
工事期間：令和2年度～令和3年度

○工事状況(支承補修工)

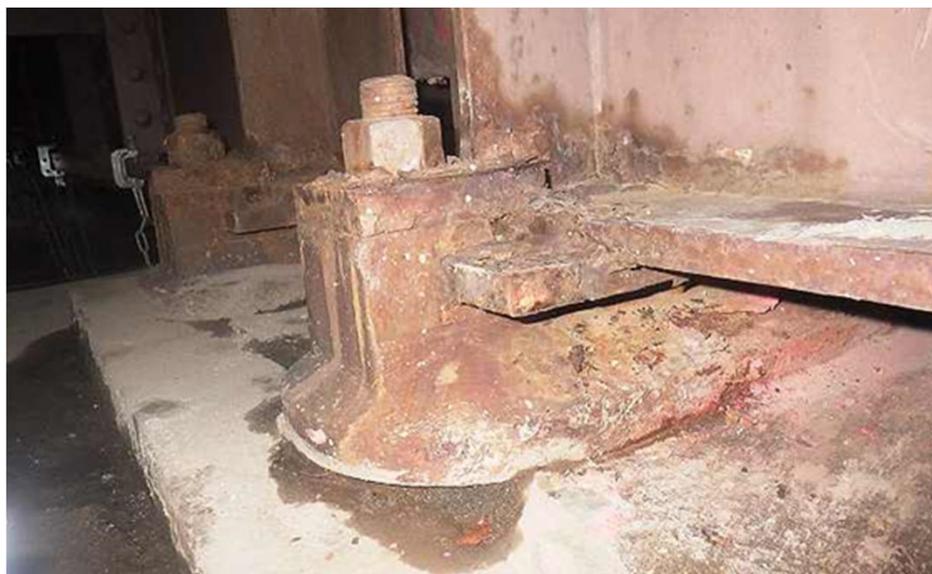
○工事着手前(支承補修工)

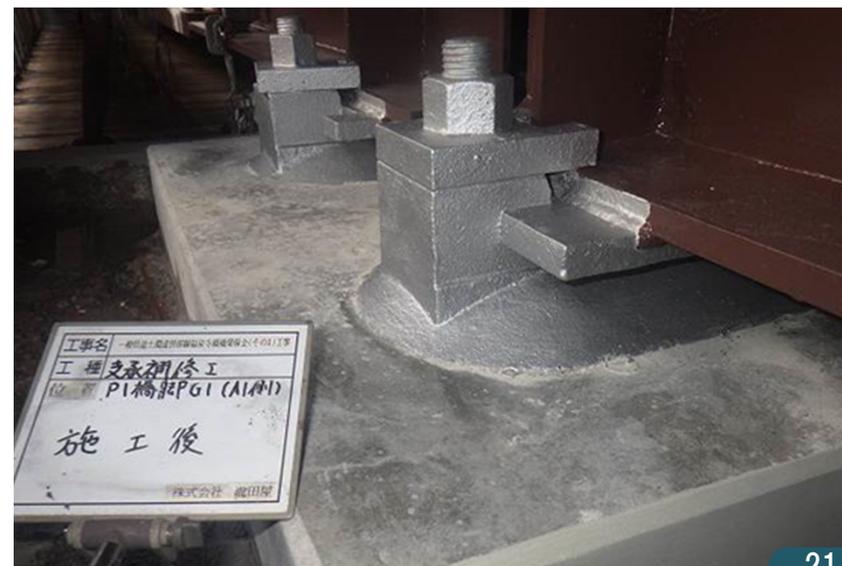
○工事完成(支承補修工)

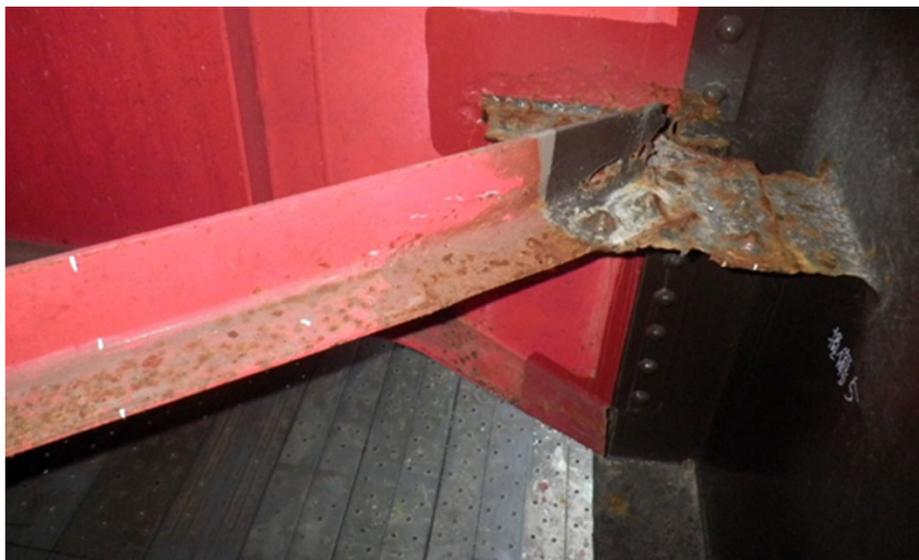
路線名：一般国道106号
橋梁名：達曽部橋
橋長：65.0m
建設年：1977年(昭和52年)
橋梁形式：3径間連続鋼方杖ラーメン橋(ゲルバ-桁)
所在地：宮古市
点検結果：平成27年度(2015年度)
健全性Ⅲ(早期措置段階)
主な工事内容：当て板補修工、伸縮装置補修工
工事期間：令和2年度～令和3年度

○工事着手前(当て板補修工)

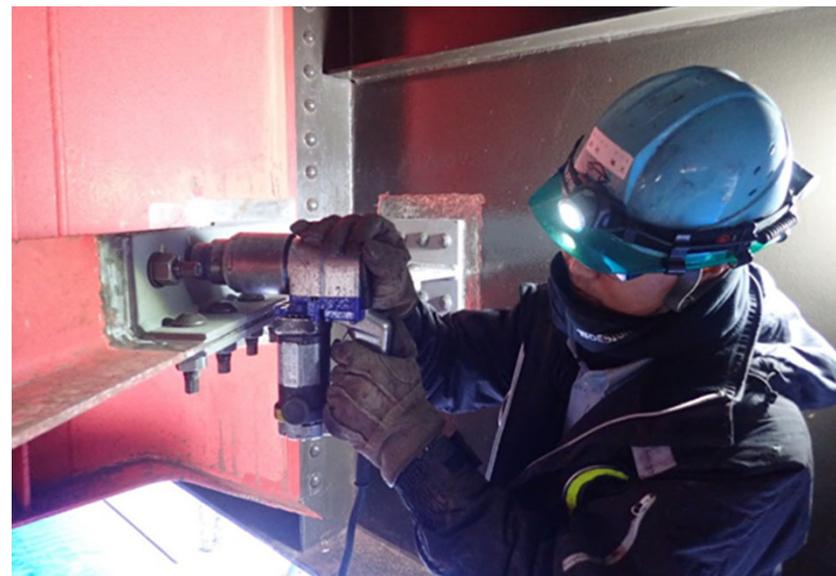
○工事状況(当て板補修工)

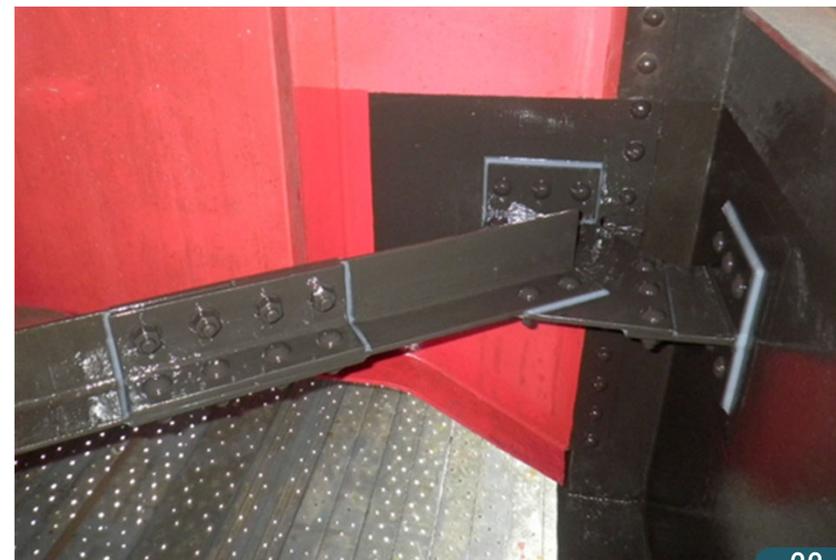
○工事完成(当て板補修工)

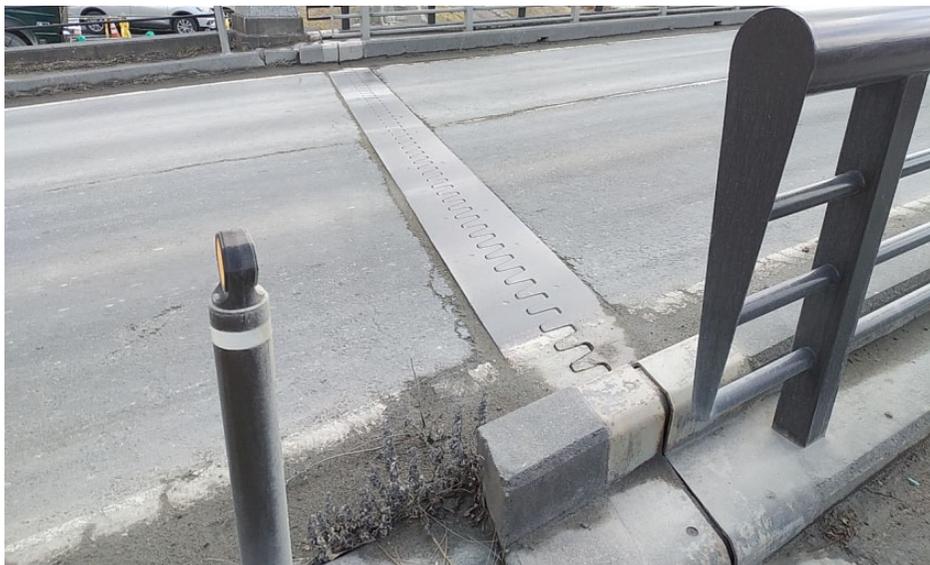
路線名：主要地方道一関大東線
橋梁名：狛鼻大橋
橋長：90.1m
建設年：1982年(昭和57年)
橋梁形式：3径間連続非合成鈹桁橋
所在地：一関市
点検結果：平成27年度(2015年度)
健全性Ⅲ(早期措置段階)
主な工事内容：支承補修工、伸縮装置交換工
工事期間：令和元年度～令和2年度

○工事着手前(伸縮装置交換工)

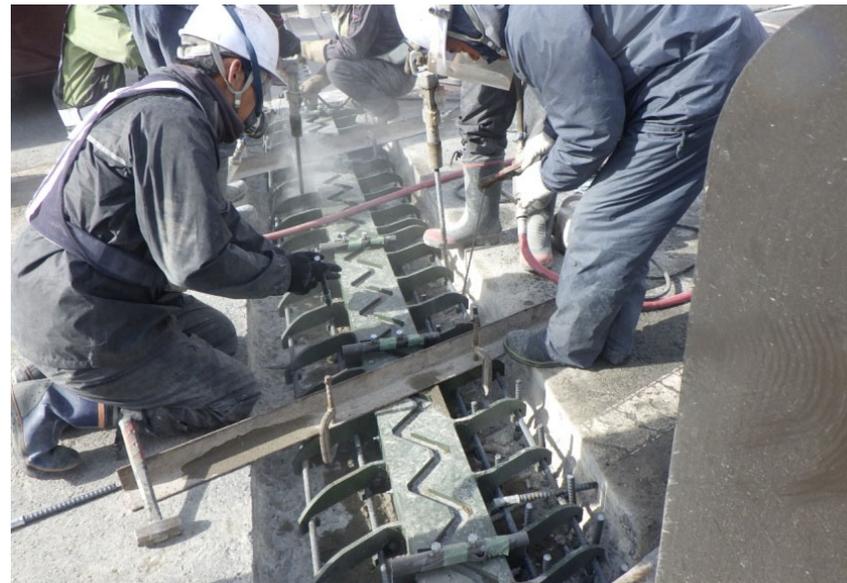
○工事状況(伸縮装置交換工)

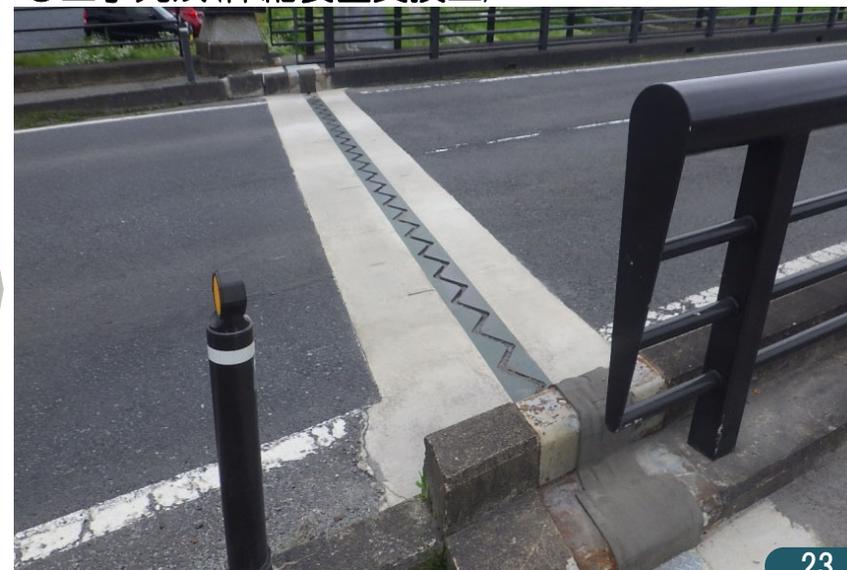
○工事完成(伸縮装置交換工)

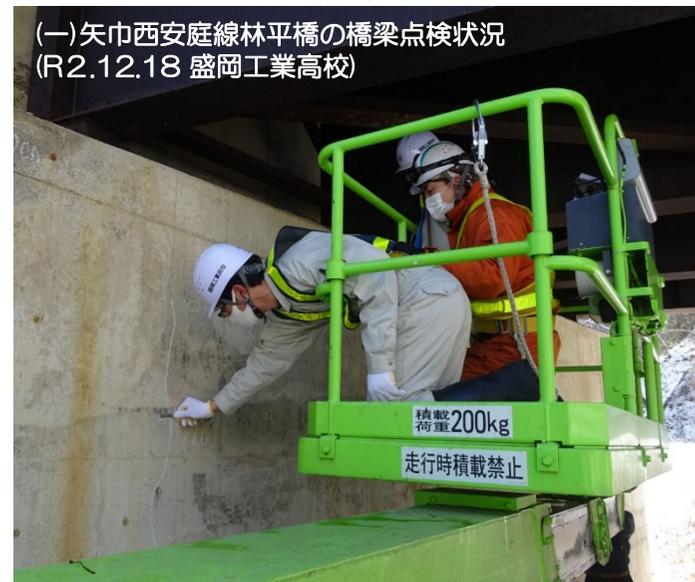
(一)矢巾西安庭線林平橋の橋梁点検状況
(R2.12.18 盛岡工業高校)

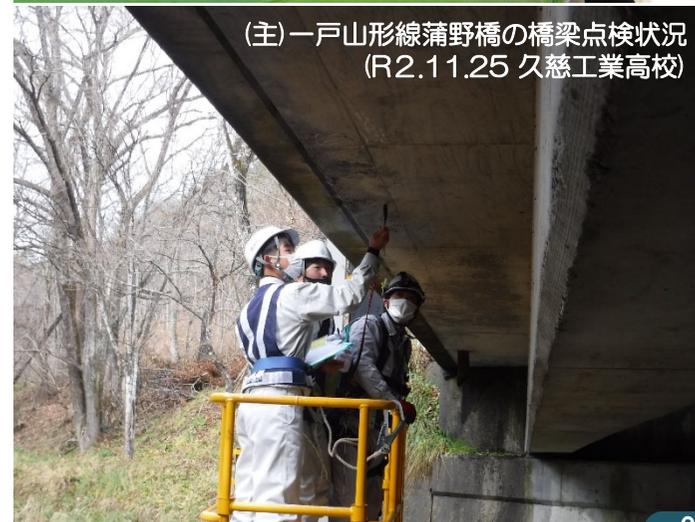
(主)一戸山形線蒲野橋の橋梁点検状況
(R2.11.25 久慈工業高校)
