岩手・青森県境不法投棄現場 現場説明資料

岩手県環境生活部

◆ 岩手・青森県境不法投棄事案の概要

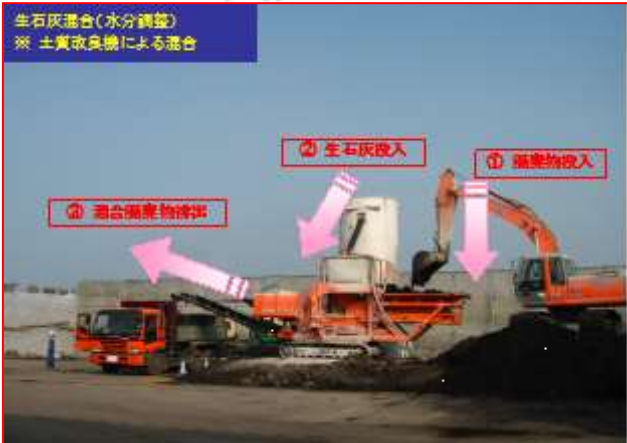
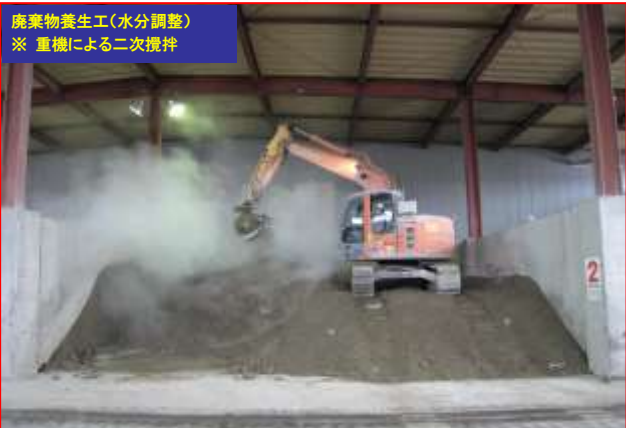
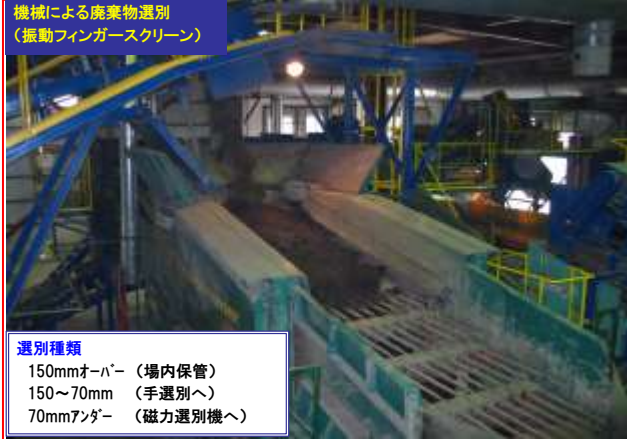
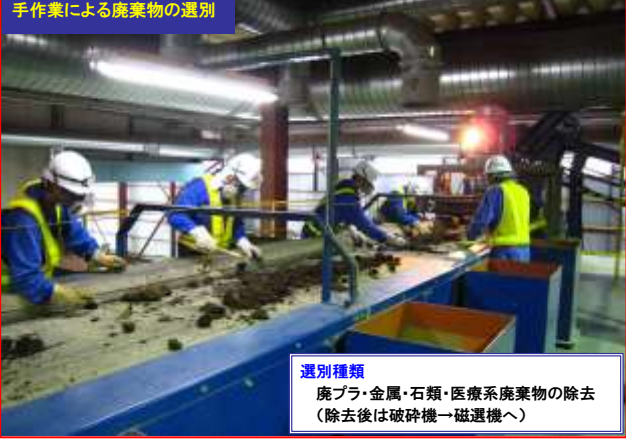
選別種類
 150mmオーバー (場内保管)
 150~70mm (手選別へ)
 70mmアンダー (磁力選別機へ)

選別種類
 廃プラ・金属・石類・医療系廃棄物の除去
 (除去後は破砕機→磁選機へ)

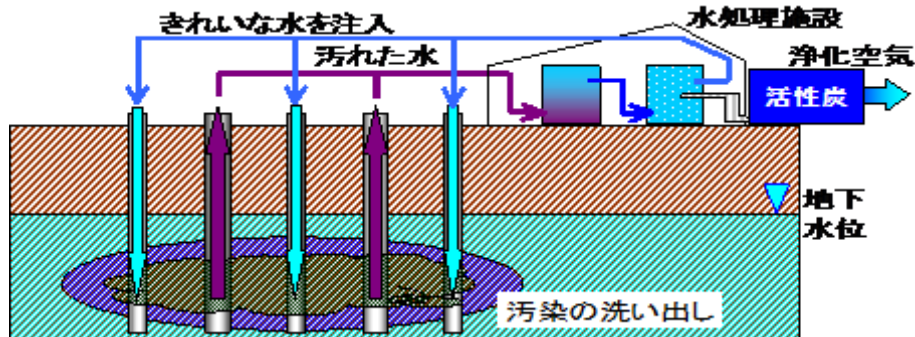
★揚水ばっ気法

地下水面以下の高濃度汚染の低減

- ・きれいな水を汚染された土壌の中に注入
- ・土壌の中の汚染物質を水に溶かし汚れた水をくみ上げ
- ・汚れた水を処理設備にて浄化し、汚染物質は活性炭吸着
- ・処理後の水は再度注入へ利用

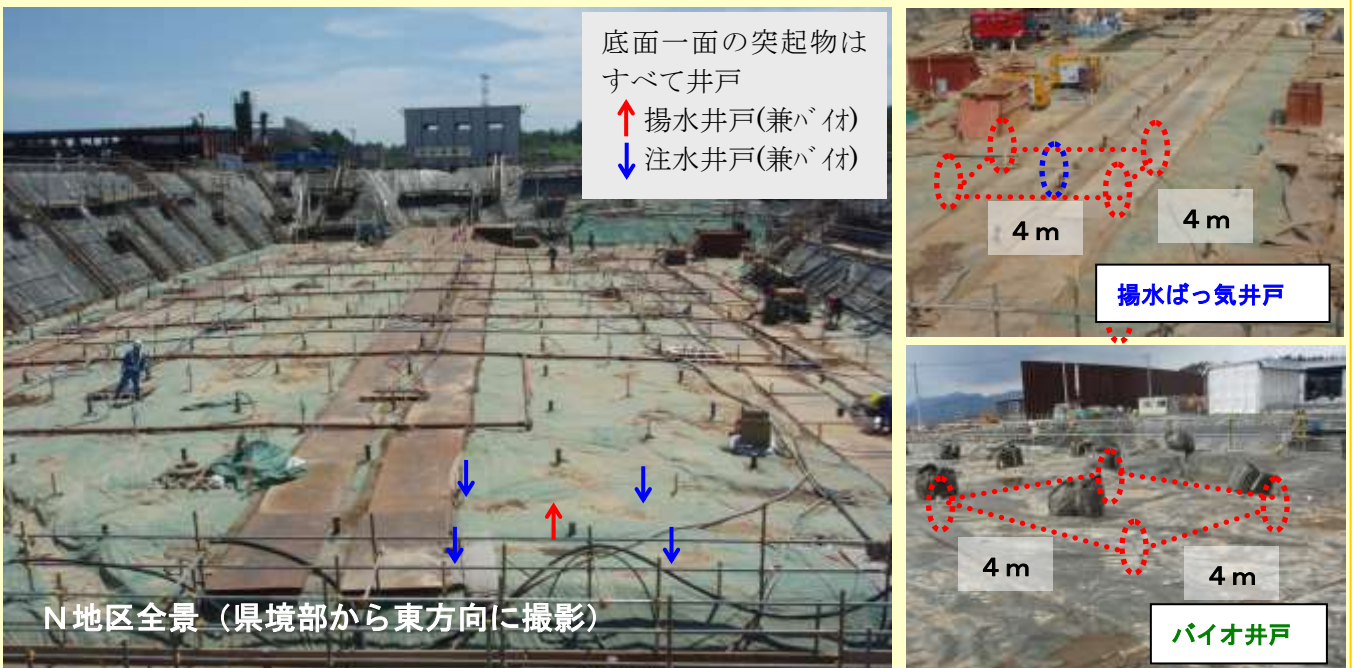
揚水ばっ気及びバイオ工法 施工状況

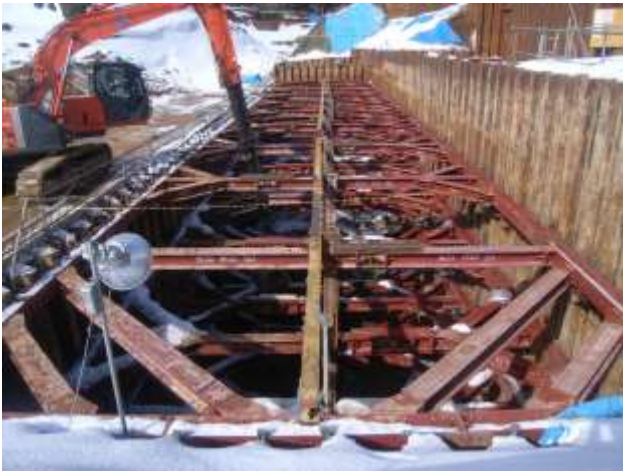
掘削除去のために、鋼矢板や鉄骨を設置して掘削

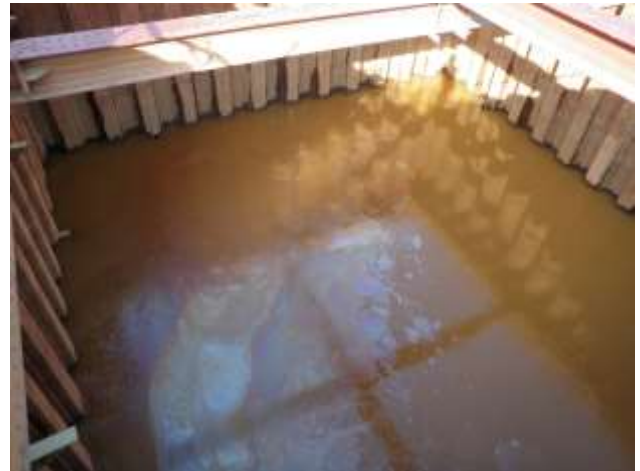
掘削後の立坑釜場を利用し揚水・浄化。

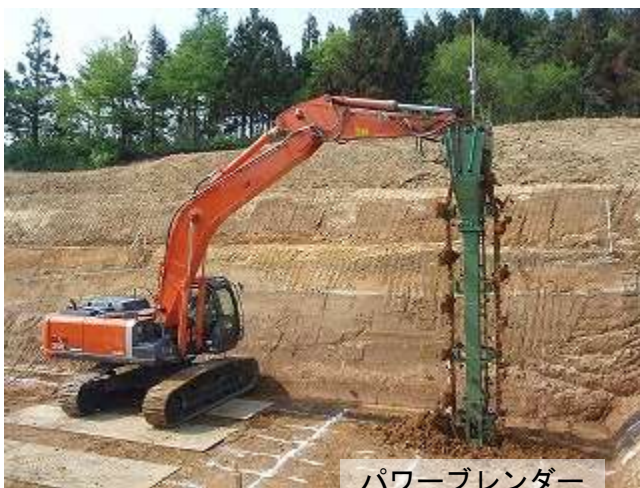
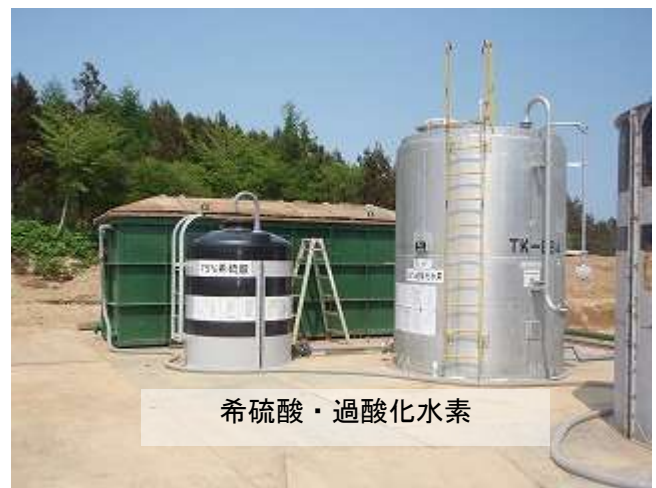
F地区

VOC 汚染範囲に対し、フェントン工（機械攪拌）を実施。

希硫酸・過酸化水素

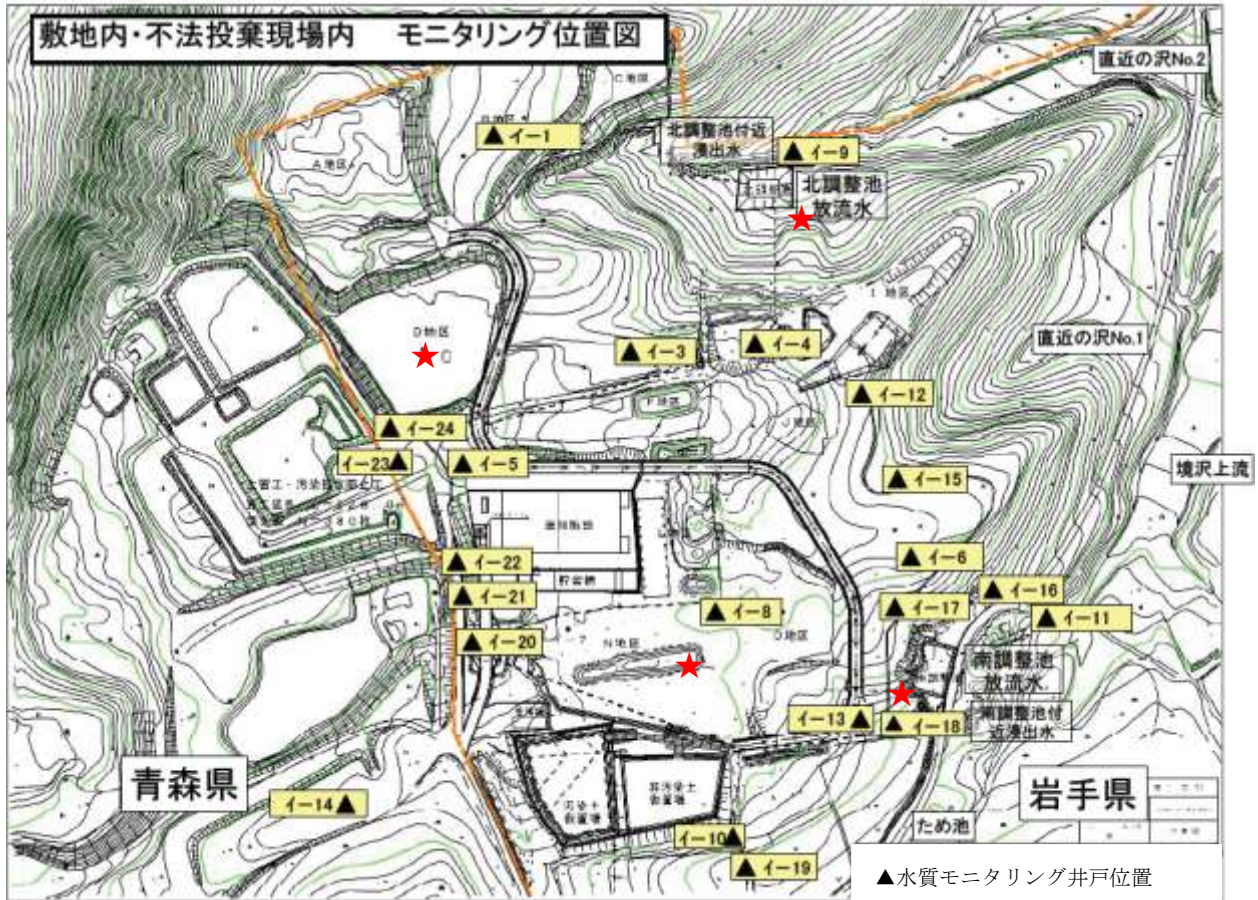
不法投棄現場及びその周辺環境において、水質及び大気環境モニタリングを実施

▲水質モニタリング井戸位置
★大気モニタリング位置
