ため池管理マニュアル

平成27年10月

農林水産省 農村振興局 整備部 防災課

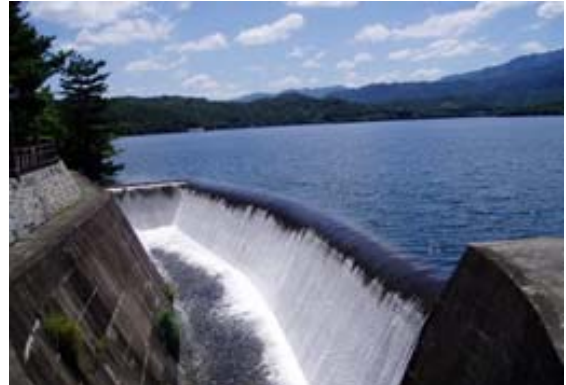
大雨時に貯留水が堤体を乗り越えて流れないように、貯水池に流入した水を安全に流下させるための施設です。

写真1：洪水吐
(香川県HPより)

写真2：洪水吐
(香川県HPより)

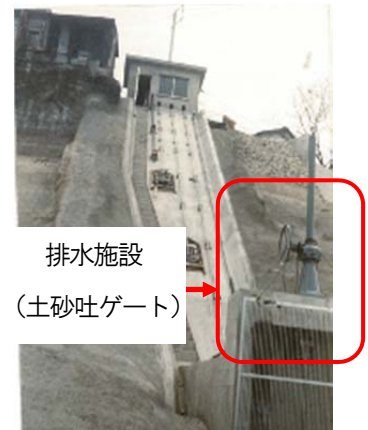
写真3：取水部 (斜樋)

ため池の水は、取水孔部から取り入れられ、斜樋及び底樋を通して用水路に送られます。

斜樋は通常何段かに分かれて取水ゲート又は栓が設置され、水位に応じて温かい水を取水できる構造になっています。

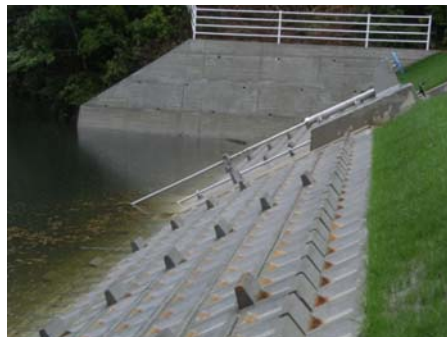
ため池は山や谷から流れ出る水をせき止めやすい地形を選んで造られています。強い風が吹きやすいところでもあります。ため池の水面上に強い風が吹くと波浪が発生し、土を材料とする堤体が浸食されてしまうことから、これらを防ぐために張石（張ブロック等）を設置します。

写真4：張ブロック

写真5：張ブロック

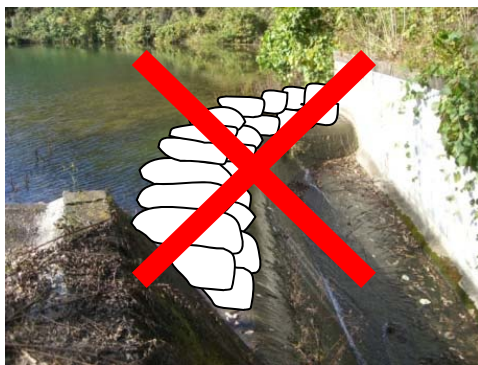
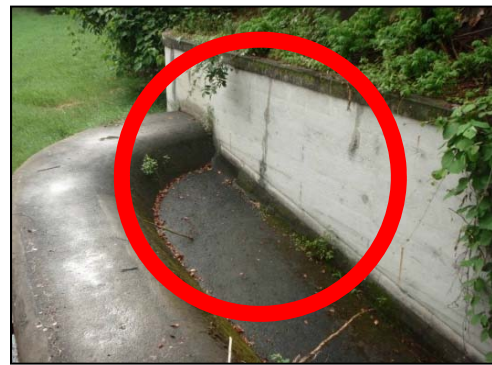
写真9：洪水吐流入部

[解説] 貯水池の貯水量を増やす目的で洪水吐流入部の上に土のうなどを積むことは、洪水吐の流下能力を著しく低下させます。洪水時にため池から溢れ出た水が堤体を越流した場合、決壊する危険があるので、絶対に行ってはいけません。

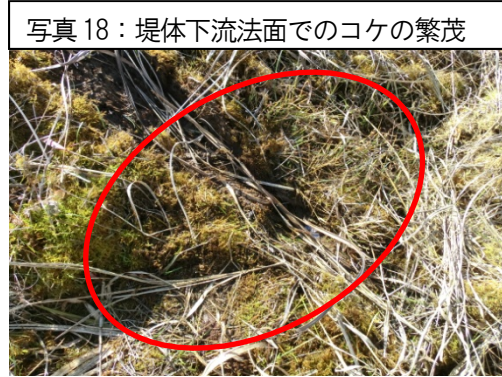
写真 17：堤体下流法面での植生変化

写真 18：堤体下流法面でのコケの繁茂

堤体の下流法面に湿潤な土壌を好む「シダ」「フキ」「コケ」類の繁茂等、植生の変化が見られる。

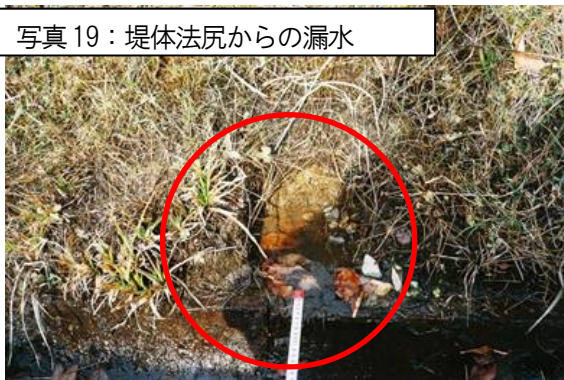
図 12：小段承水路の堆砂、堤体下流法面からの水の浸み出し

写真 19：堤体法尻からの漏水

堤体の下流法面や小段の承水路部で水の浸み出しや漏水、堆砂が見られる。法先ドレーン（積みブロックなど）に「はらみ出し」などの変状や濁った漏水又は集中した漏水が見られる。

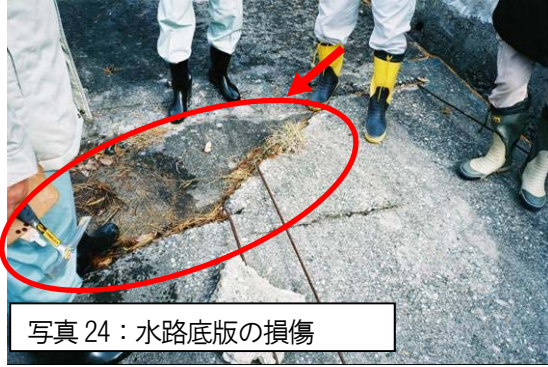
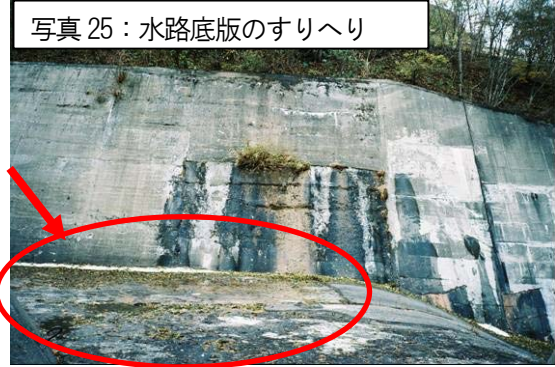
写真 24：水路底版の損傷

写真 25：水路底版のすりへり

水路の底版や側壁に激しいすりへりや損傷が見られる。

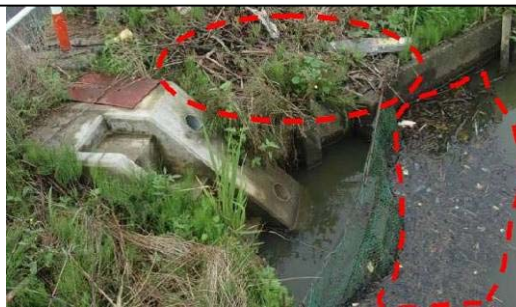
写真 33：ゲート周りの漏水

写真 34：取水部周辺の土砂やゴミの堆積

ゲート周りに漏水が生じたり、周辺に土砂やゴミが堆積している。

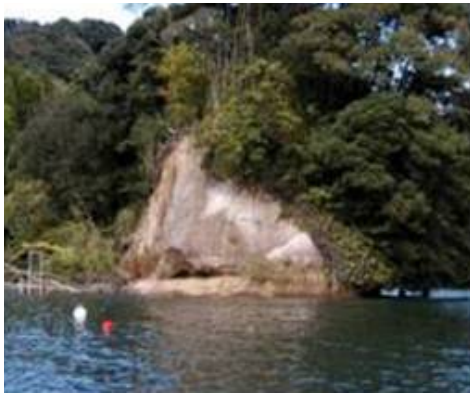
写真 36：ため池斜面の崩落

図 21：ため池法面からの湧水・亀裂

ため池内で大規模な斜面の崩壊、連続した亀裂や湧水が発生している箇所がある。
