平成 27 年 10 月改正	現 行
<p>第 1 章 マニュアルの目的</p> <p>👉 ポイント</p> <ul style="list-style-type: none"> ・管理しているため池の状態を知ることが大切 ・ため池の特徴を把握し、マニュアルを活用し最善の状態に保つ <p>1.1 ため池の状態チェック</p> <p>あなたが管理しているため池をチェックしてみましょう。</p> <p>①洪水吐に土のうを積んではいませんか？</p> <p>②ため池や洪水吐に土砂やゴミが堆積していませんか？</p> <p><u>③堤体上流法面や洪水吐流入部付近に流木、枯れ枝・竹、ゴミが ありませんか？</u></p> <p>④堤体や管理用道路が見えないほど<u>草木や竹</u>が茂っていませんか？</p> <p>⑤堤体の一部が沈下したり、せり出たりしていませんか？</p> <p>⑥樋管まわりから漏水はありませんか？</p> <p>⑦巻き上げハンドルやゲートはきちんと作動していますか？</p> <p>⑧ため池にどんな生物が生息しているか知っていますか？</p> <p>①や②は<u>災害</u>に繋がる可能性があり、④は緊急時の対応に支障が</p>	<p>第 1 章 マニュアルの目的</p> <p>👉 ポイント</p> <ul style="list-style-type: none"> ・管理しているため池の状態を知ることが大切 ・ため池の特徴を把握し、マニュアルを活用し最善の状態に保つ <p>1.1 ため池の状態チェック</p> <p>あなたが管理しているため池をチェックしてみましょう。</p> <p>①洪水吐に土のうを積んではいませんか？</p> <p>②ため池や洪水吐に土砂やゴミが堆積していませんか？</p> <p>③堤体や管理用道路が見えないほど<u>草</u>が茂っていませんか？</p> <p>④堤体の一部が沈下したり、せり出たりしていませんか？</p> <p>⑤樋管まわりから漏水はありませんか？</p> <p>⑥巻き上げハンドルやゲートはきちんと作動していますか？</p> <p>⑦ため池にどんな生物が生息しているか知っていますか？</p> <p>①や②は<u>水害</u>に繋がる可能性があり、③は緊急時の対応に支障が</p>

第2章 基本事項

2.2 ため池の構造

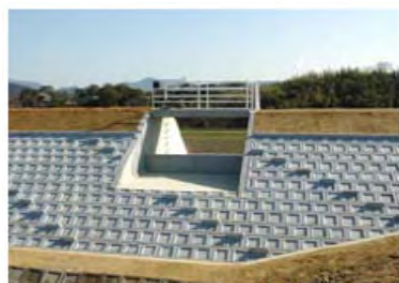
写真1：洪水吐
(香川県HPより)

大雨時に貯留水が堤体を乗り越えて流れないように、貯水池に流入した水を安全に流下させるための施設です。

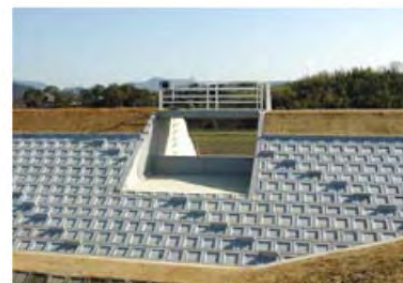
写真2：洪水吐
(香川県HPより)

大雨時に水が堤体を乗り越えて流れないように、貯水池に流入する水を安全に流下させるための施設です。

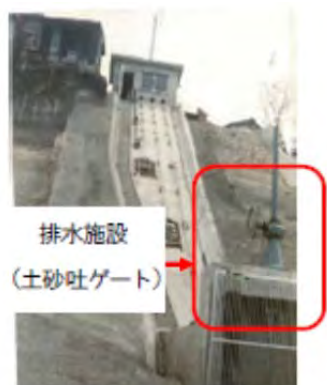
写真3：取水部（斜樋）

斜樋は通常何段かに分かれて取水ゲート 又は栓が設置され、水位に応じて温かい水を取水できる構造になっています。

底樋は斜樋から取り入れた用水の通り道であるとともに、ため池の底部にあって、ため池を空にするための排水施設としての役割も担っています。

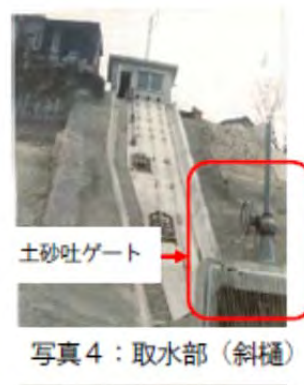
写真4：取水部（斜樋）

斜樋は通常何段かに分かれてゲートが設置され、水位に応じて取水できる構造となっており、水量を調節することができます。

底樋は斜樋から取り入れた水の通り道であるとともに、ため池の底部にあって、ため池を空にするための排水口としての役割も担っています。

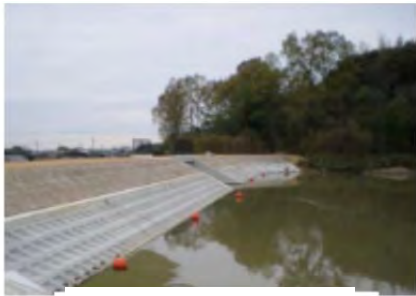
写真4：張ブロック

ため池は山や谷から流れ出る水をせき止めやすい地形を選んで造られていますが、強い風が吹きやすいところでもあります。ため池の水面上に強い風が吹くと波浪が発生し、土を材料とする堤体が浸食されてしまうことから、これらを防ぐために張石 (張ブロック等) を設置します。

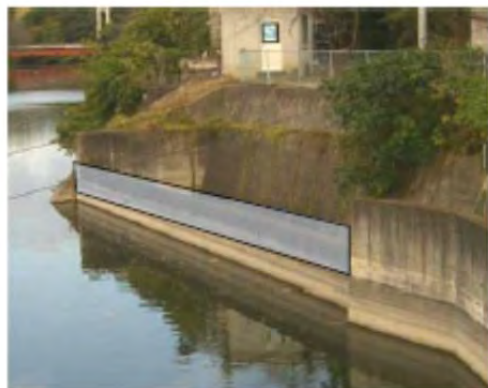
写真7：越流断面（青網掛け部分）

面内に障害物があると、ため池が溢れる原因となり危険です。

このため、日常の管理においては、洪水吐の土砂や流木等の障害物をこまめに取り除くとともに、洪水吐流入部付近や堤体上流法面、さらに貯水面上にある流木、枯れ枝やゴミなども除去する必要があります。

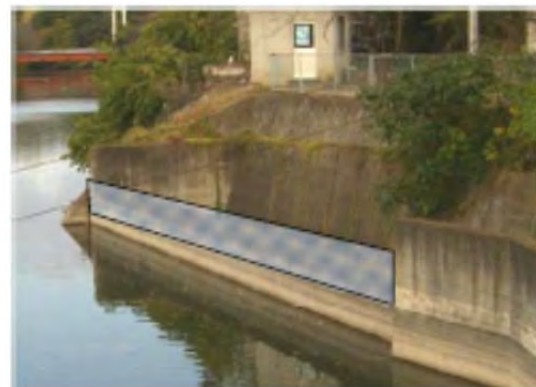
写真8：越流断面（青網掛け部分）

このため、日常の管理においては、洪水吐の土砂や流木等の障害物をこまめに取り除く必要があります。

また、洪水吐下流の水路がトンネル構造であったり水路上部に橋が存在する場合も流木等で流水を阻害する可能性がありますので、障害物が確認された場合は速やかに撤去する必要があります。

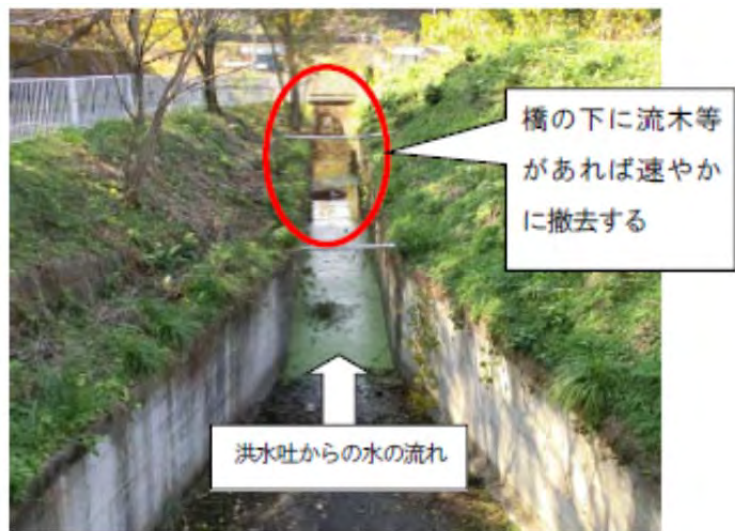
写真8：洪水吐下流水路の例

また、洪水吐下流の水路がトンネル構造であったり水路上部に橋が存在する場合には、流木等で流水を阻害する可能性がありますので、障害物は速やかに撤去する必要があります。

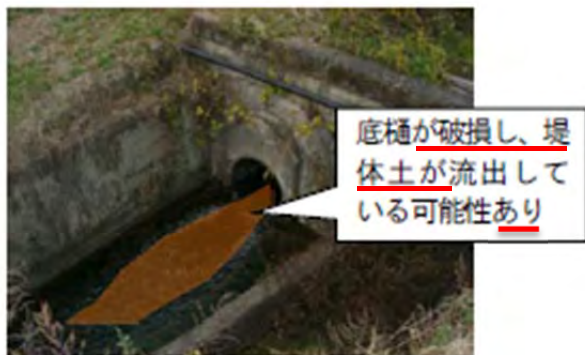
写真11：底樋出口（堤体下流）

〔解説〕取水施設の材料には石材やコンクリートなどが用いられており、性質の異なる材料の境界部が変状（劣化）の進行しやすい弱部となります。取水ゲートが全閉された状態において泥で濁った水が出ている状況は、底樋周辺部の土が流されている可能性があります。

日常の管理では、土で濁った水が出ていないか確認することが重要です。

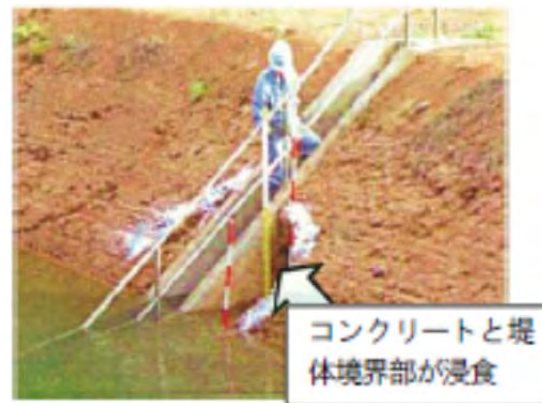
写真13：取水施設

〔解説〕取水施設が堤体に設置されている場合、性質の異なる材料の境界部である取水施設周辺部が変状（劣化）の進行しやすい弱部となりますので、落水時に取水施設周辺が浸食されていないかを点検することが重要です。

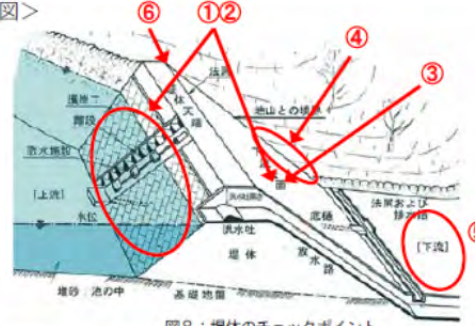
図8：堤体のチェックポイント

No.	変 状
①	<div style="display: flex; justify-content: space-around;"> <div style="text-align: center;"> <p>写真14：堤体上流法面の陥没</p> </div> <div style="text-align: center;"> <p>写真15：堤体下流法面の亀裂</p> </div> </div> <p>堤体法面に「陥没」や「亀裂」、「はらみ出し」が生じている箇所がある。</p> <p style="text-align: right;">チェック欄 <input type="checkbox"/></p>
②	<div style="display: flex; justify-content: space-around;"> <div style="text-align: center;"> <p>写真16：堤体法面張ブロックの損傷</p> </div> <div style="text-align: center;"> <p>写真17：堤体法面の浸食</p> </div> </div> <p>堤体法面のリップラップ材、張石、積みブロックなどに損傷や浸食箇所がある。</p> <p style="text-align: right;">チェック欄 <input type="checkbox"/></p>

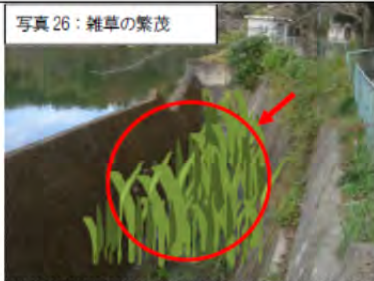
⑩

洪水吐内又はその下流水路に植物の繁茂が見られる。

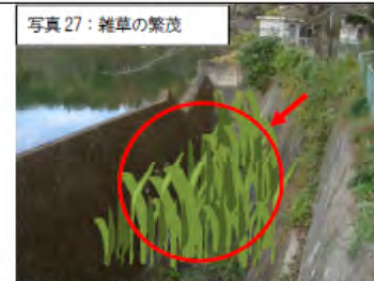
洪水吐内又はその下流水路に植物の繁茂が見られる。

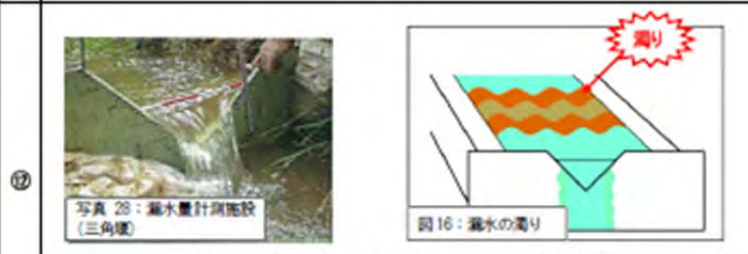
図16：漏水の濡り

雨も降らないのに漏水量が最近になって急増した。／漏水に濡りが生じてきた。
