# ため池管理マニュアル

平成 25 年 5 月

農林水産省 農村振興局 防災課

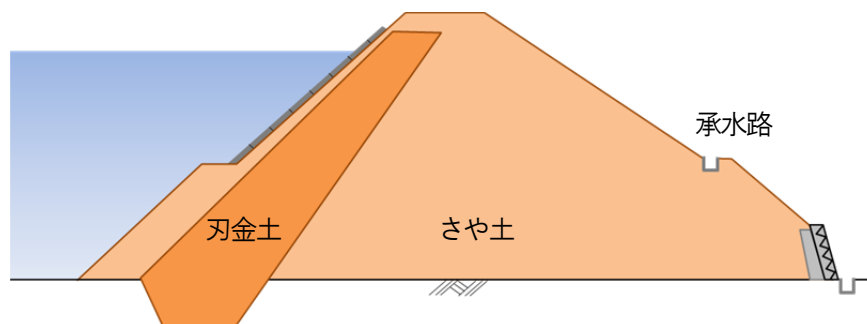
図2 ため池の断面図

ため池は川や谷を横断し、土を盛り立てて造られる土木構造物です。堤体の上流から流れてくる水を堰き止め、堤体と堤体上流の地山で囲まれた空間（貯水池）に貯水するという最も重要な働きをします。そのため、通常は粘性土を突き固めて作られていることが多く、場合によっては水を通しにくい粘土を突き固めた刃金土を堤体の一部に入れているものもあります。

また、堤体法面に降った雨を排水するため、堤体下流の小段等に水路（承水路）が設けられている場合があります。

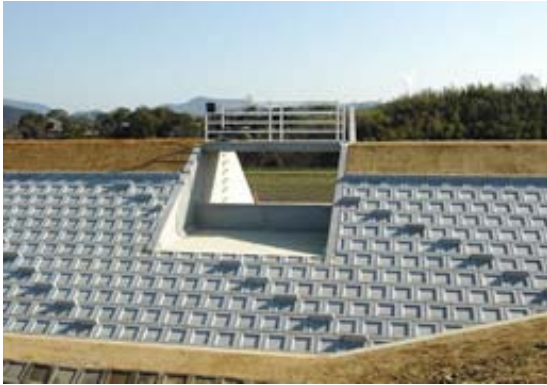
写真2：洪水吐  
(香川県HPより)

大雨時に水が堤体を乗り越えて流れないように、貯水池に流入する水を安全に流下させるための施設です。

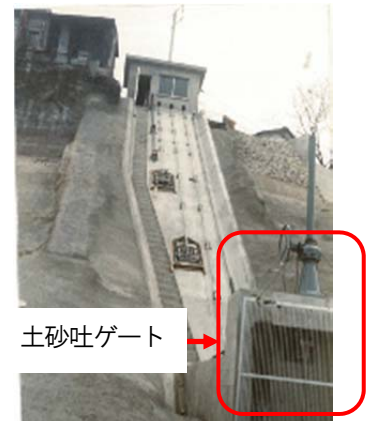
写真4：取水部 (斜樋)

斜樋は通常何段かに分かれてゲートが設置され、水位に応じて取水できる構造となっており、水量を調節することができます。

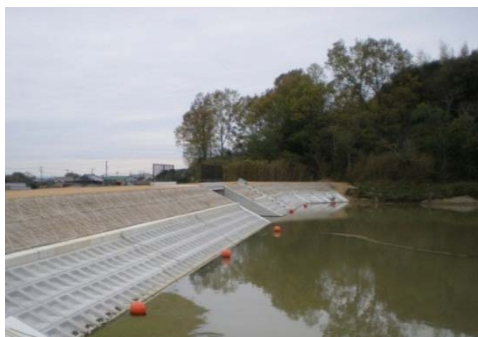
写真5：張ブロック

ため池は山や谷から流れ出る水をせき止めやすい地形を選んで造られています。風が吹きだまりやすいところでもあります。貯水池内の波浪が発生すると、土を材料とする堤体が浸食されてしまうことから、これらを防ぐために張石（護岸）を設置します。

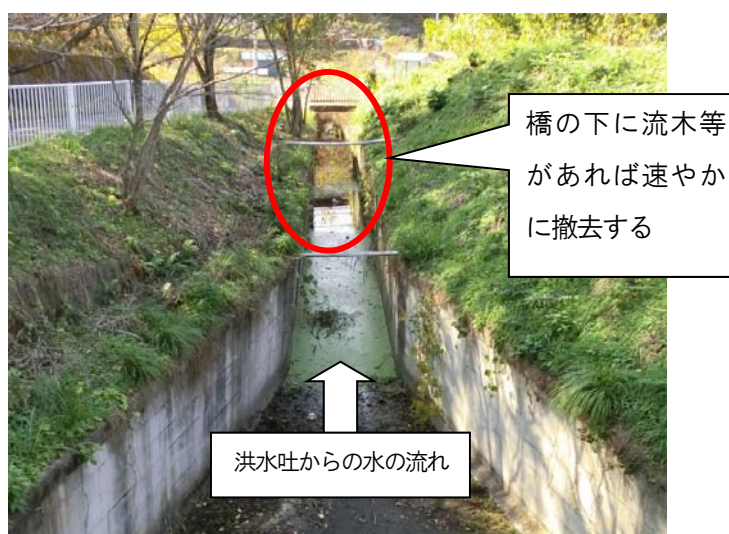
写真9：洪水吐下流水路の例

また、洪水吐下流の水路がトンネル構造であったり水路上部に橋が存在する場合も流木等で流水を阻害する可能性がありますので、障害物が確認された場合は速やかに撤去する必要があります。

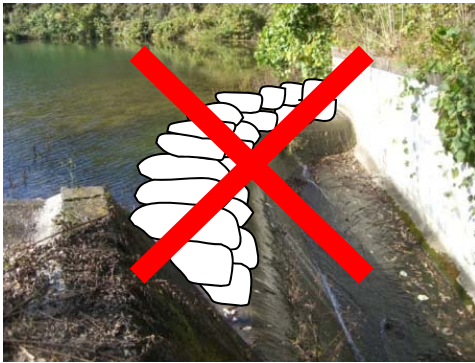
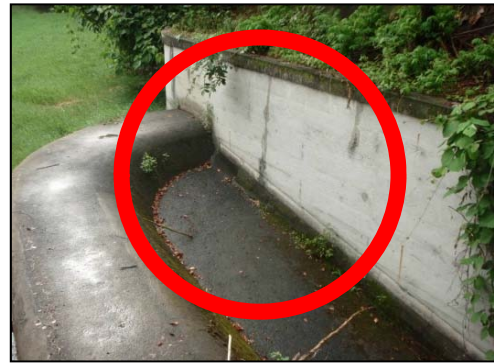
写真10：洪水吐流入部

〔解説〕貯水池の貯水量を増やす目的で洪水吐流入部の上に土のうなどを積むことは、洪水吐の流下能力を著しく低下させます。洪水時にため池からあふれ出た水が堤体を越流した場合、決壊する危険があるので、絶対に行ってはいけません。

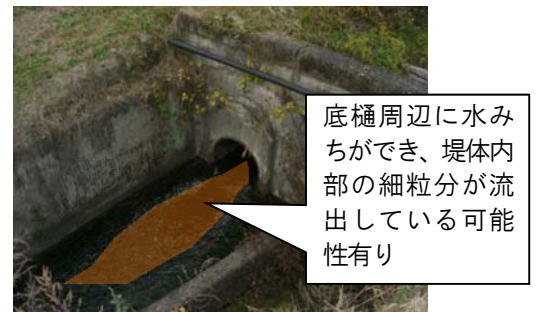
写真12：斜樋出口（堤体下流）

〔解説〕 取水施設の材料には石材やコンクリートなどが用いられており、性質の異なる材料の境界部が変状（劣化）の進行しやすい弱部となります。取水ゲートが全閉された状態において泥で濁った水が出ている状況は、底樋周辺部の埋戻し土の土粒子が流されている可能性があります。

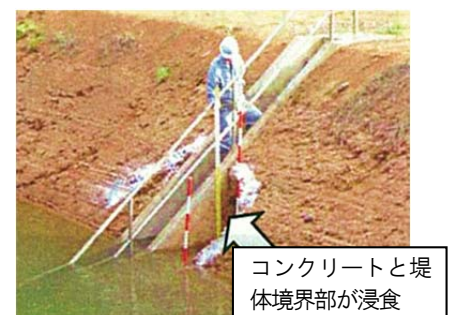
写真13：取水施設

〔解説〕 取水施設が堤体に設置されている場合、性質の異なる材料の境界部である取水施設周辺部が変状（劣化）の進行しやすい弱部となりますので、落水時に取水施設周辺が浸食されていないかを点検することが重要です。

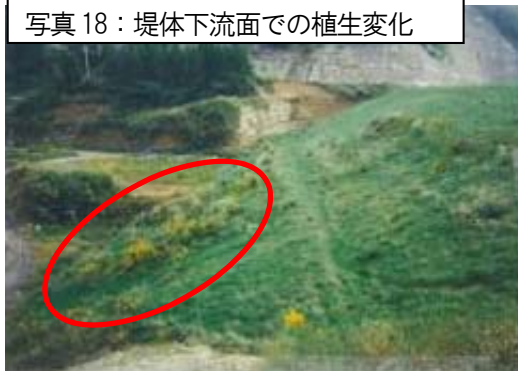
写真 19：堤体下流法面でのコケの繁茂

堤体の下流法面に湿潤な土壌を好む「シダ」「フキ」「コケ」類の繁茂等、植生の変化が見られる。

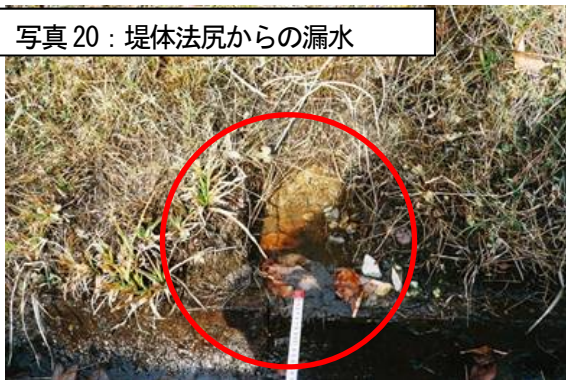
図 10：小段側溝部の堆砂、堤体下流法面からの水のしみだし

堤体の下流法面や小段の側溝部で水のしみ出しや漏水、堆砂が見られる。

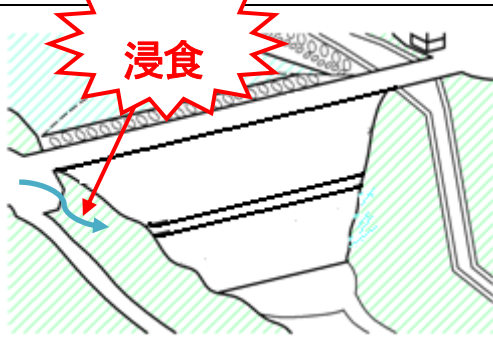
図11：接続道路からの排水による堤体の浸食

接続道路からの排水による堤体の浸食がみられる。

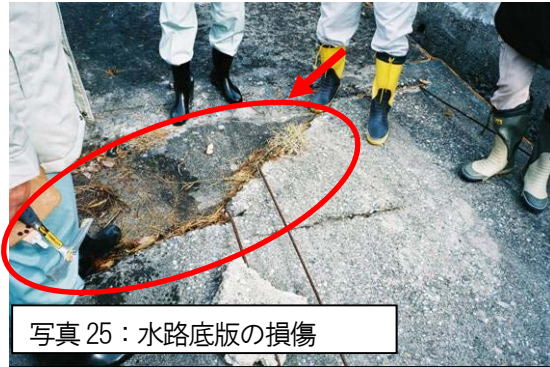
写真 25：水路底版の損傷

水路の底版や側壁に激しいすりへりや損傷がみられる。

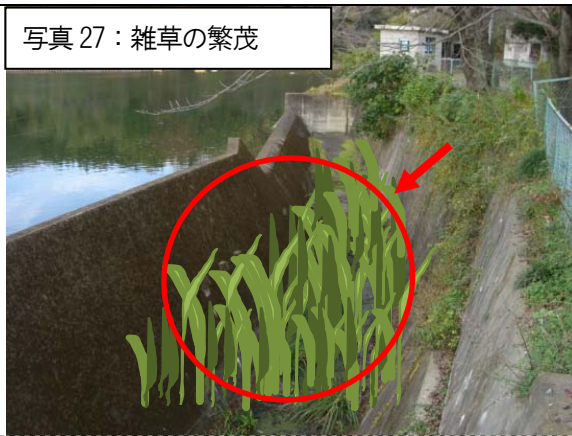
写真 27：雑草の繁茂

洪水吐内又はその下流水路に植物の繁茂が見られる。

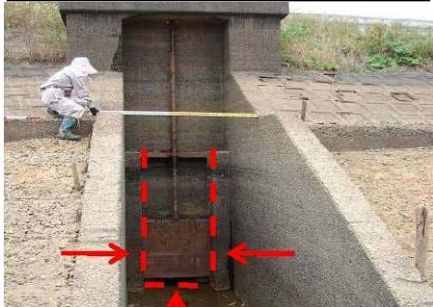
写真 34：ゲート周りの漏水

ゲート周りに漏水が生じたり、周辺に土砂やゴミが堆積している。

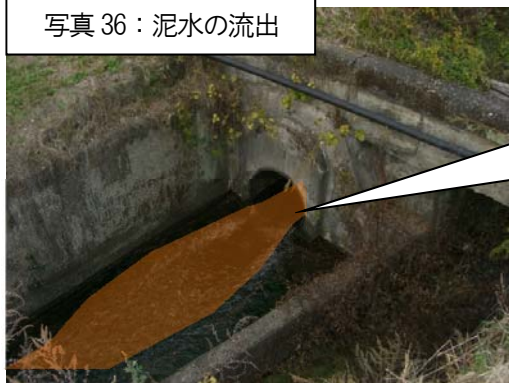
写真 36：泥水の流出

底樋内への人の進入が可能であれば、安全に留意しつつ、底樋内の泥水流出箇所を特定する。

取水ゲート全閉にも関わらず底樋出口から泥水が出ている。

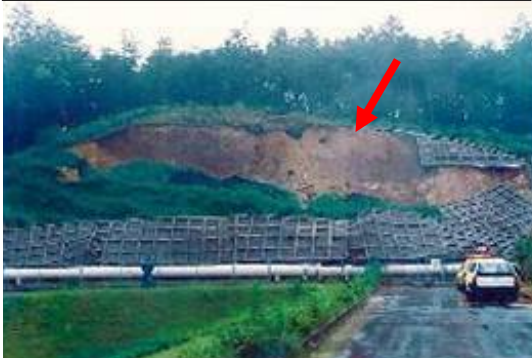
写真 38：堤体付近の法面(崩壊後)

堤体に近接した法面で、連続した亀裂や湧水が発生している箇所がある。
