1. 被災前の状況

4. 津波対策の基本的な考え方

5. 計画堤防高の設定

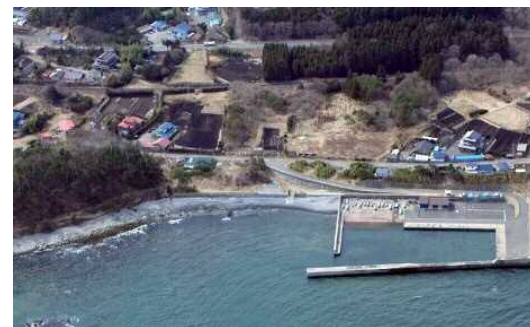
被災前

H22.3.24 撮影

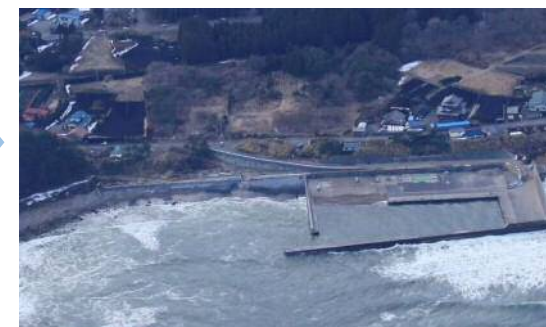
被災後

H23.3.28 撮影

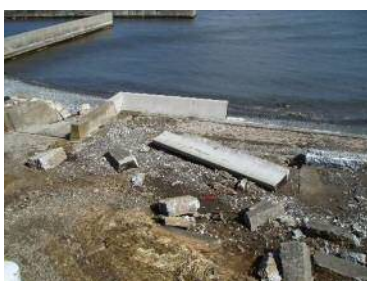
護岸の被災状況

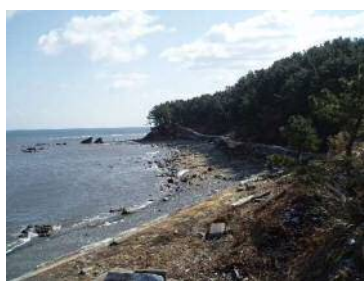
砂浜の被災状況

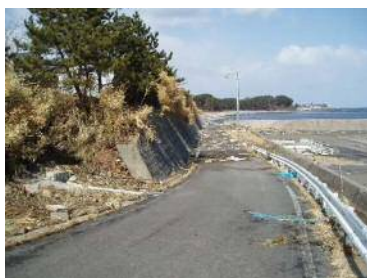
道路の被災状況

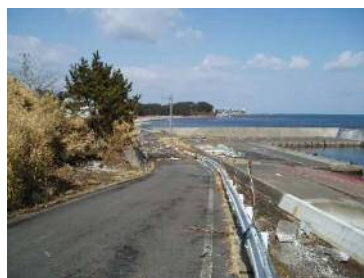
道路の被災状況
