1. 被災前の状況

3. 被災状況

5. 計画堤防高の設定

6. 計画平面図

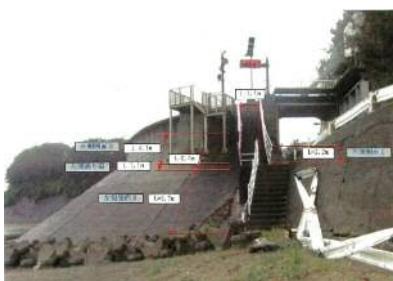
手摺の被災状況

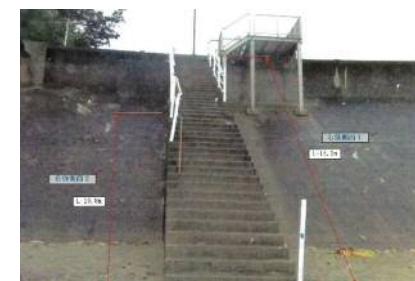
手摺の被災状況

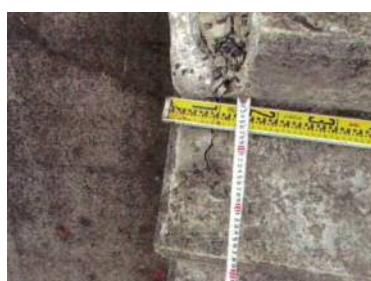
階段の被災状況

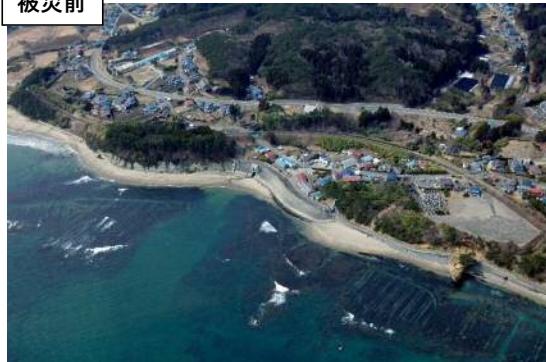
H22.3.24撮影

被災前

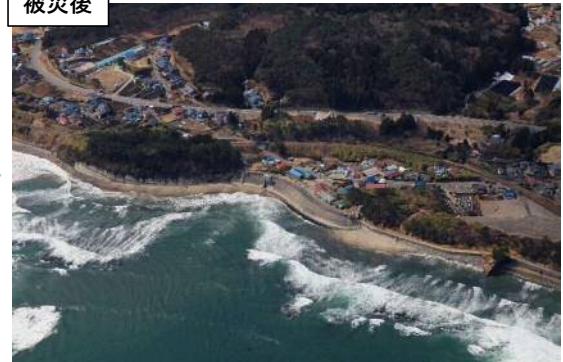
H23.3.28撮影

被災後

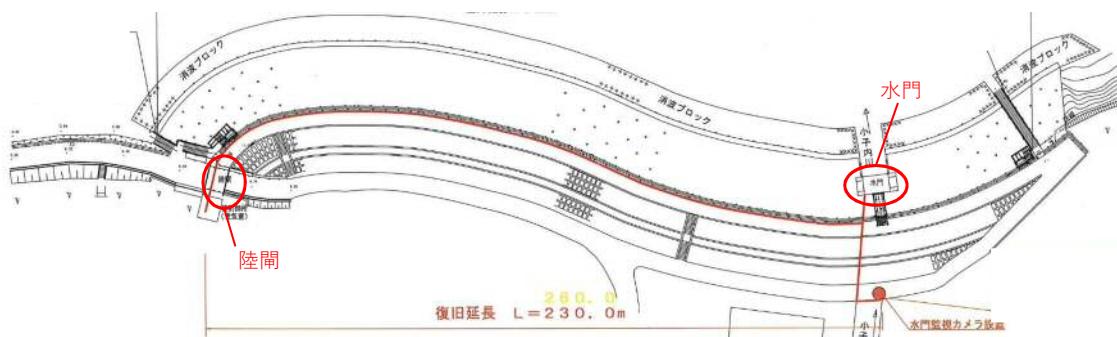
【工事概要】
手摺設置工41m、水門監視カメラ設置1台
【事業費】
約97百万円

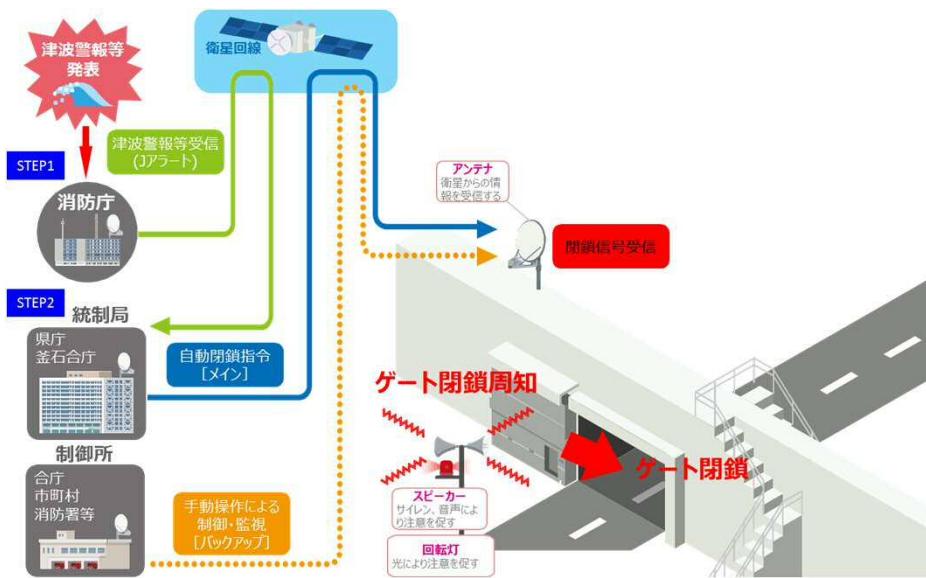
8. 水門・陸閘自動閉鎖システム

岩手県水門・陸閘自動閉鎖システムは、津波時に現地で人が操作することなく、災害に強い専用の衛星回線を使用し、安全かつ迅速・確実に水門・陸閘を閉鎖するためのシステムです。
