【計画堤防高の設定】

【設計対象津波の選定】

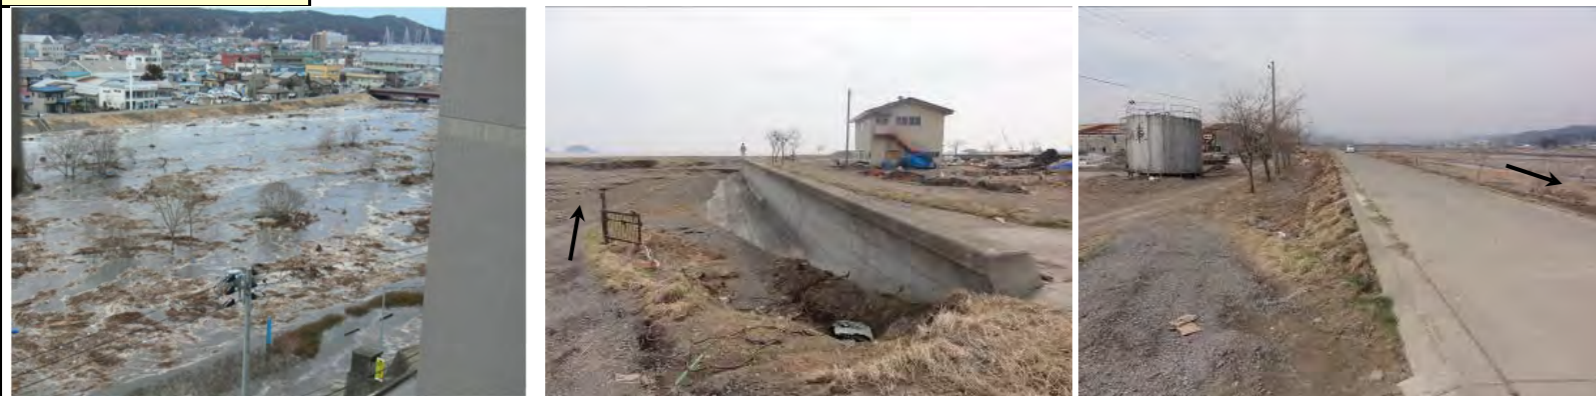
久慈川を溯上する津波(東日本大震災)

久慈川右岸側は浸水の形跡は見られるが、堤防の表、裏ともに損壊は見られない。

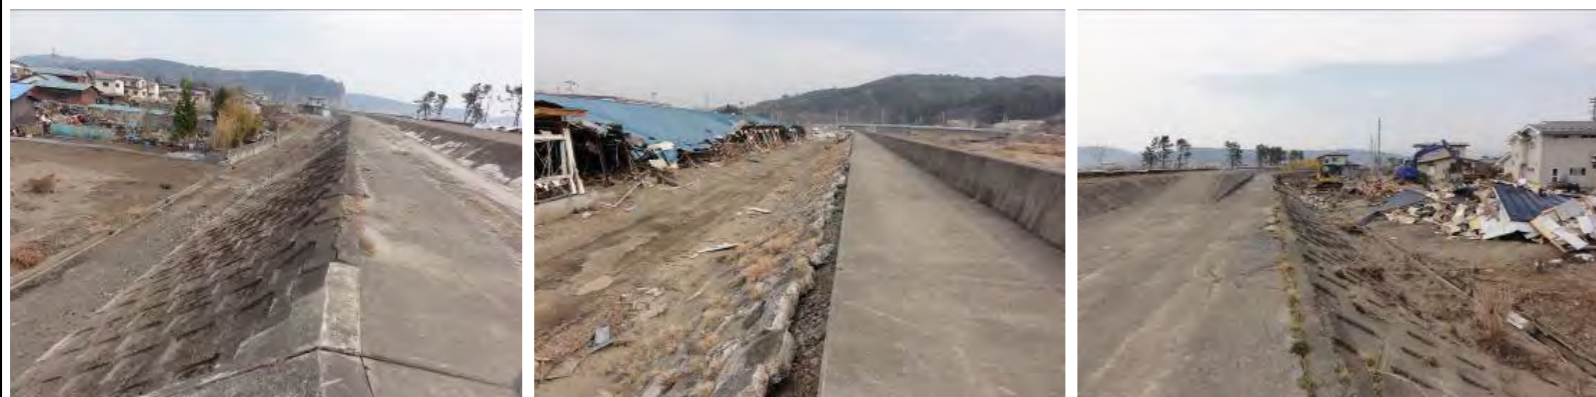
久慈湊漁港海岸の久慈川左岸の裏のり田津波の越流により損壊が見られる。裏側には損壊はない。背後地の家屋の損傷は一部全壊もあるが、その範囲は広くない。
