【位置図】（被災前施設状況）

- H23.7.8付海岸関係省庁通知に基づき、以下の手順で計画堤防高を設定した。
  - ①過去に発生した津波の中から設計対象津波を選定。
  - ②せり上がりを考慮した津波の水位を算出し、設計津波の水位を算定。
  - ③余裕高1.0mを加えた高さを新計画堤防高として設定。
- 「岩手県津波防災技術専門委員会」での審議を経て、久慈港海岸【諏訪下】では新計画堤防高をT.P.+8.0mと設定し、既設防潮堤を嵩上げ復旧する方針。

# 【復旧方針平面図】

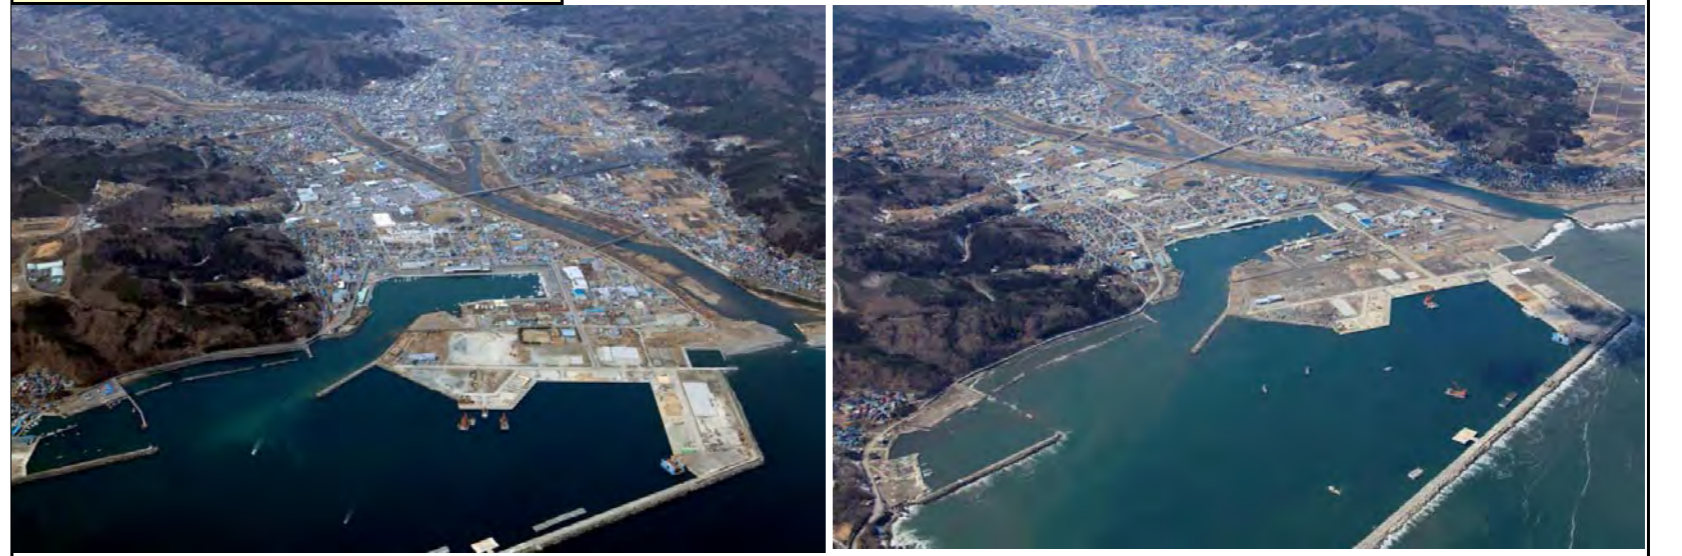
【被災前後比較航空写真】

被災前状況 H22.3.24 撮影

被災後状況 H23.3.28 撮影

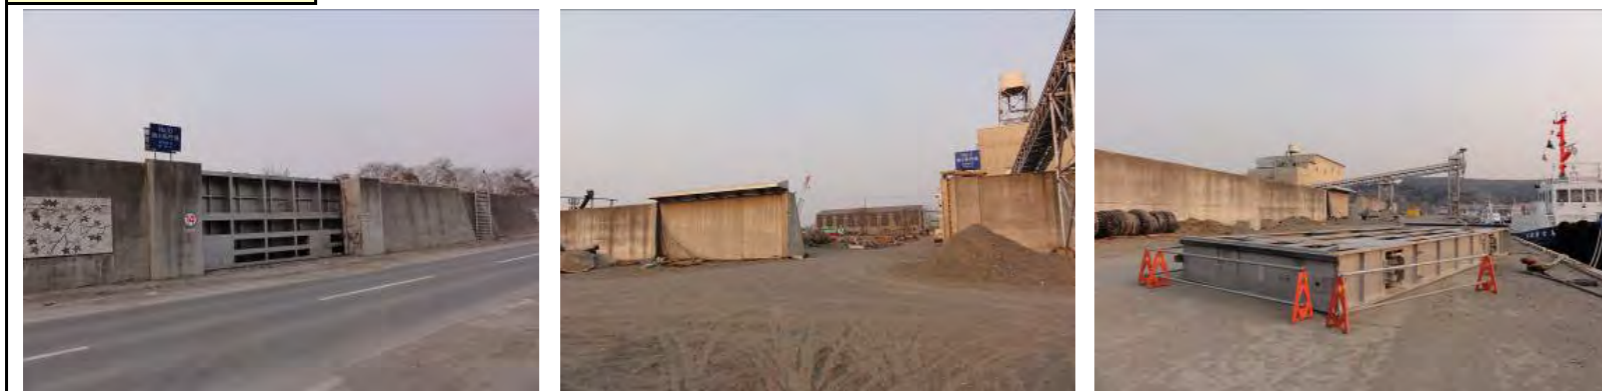
【被災状況写真】

その他の門扉は大きな損傷は見られないが、南4号門扉は「走行不能」となっており、設備関係の損傷が見られる。

陸間は、所々被災を受けている。特に、東2号門扉は全壊。

防潮堤そのものの被災はない。
