【計画堤防高の設定】

【被災状況写真】

# 大槌町復興まちづくり計画 (町方地区)

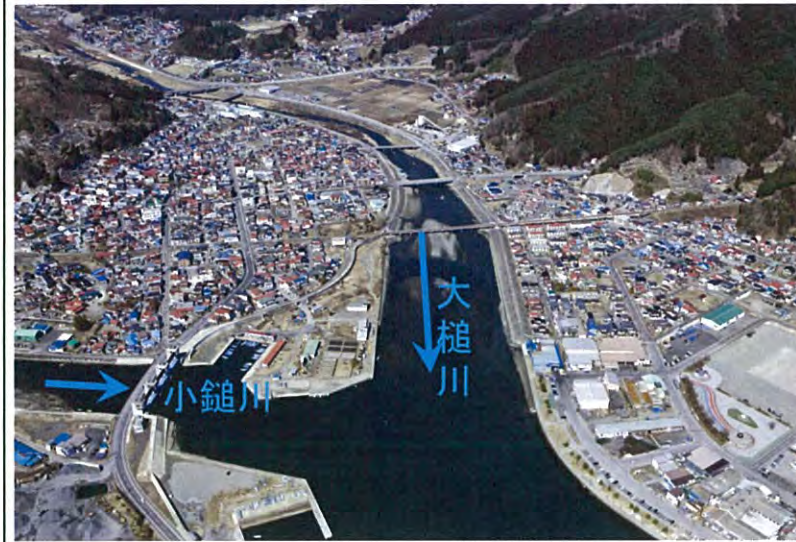
被災前状況 H22.3.19 撮影

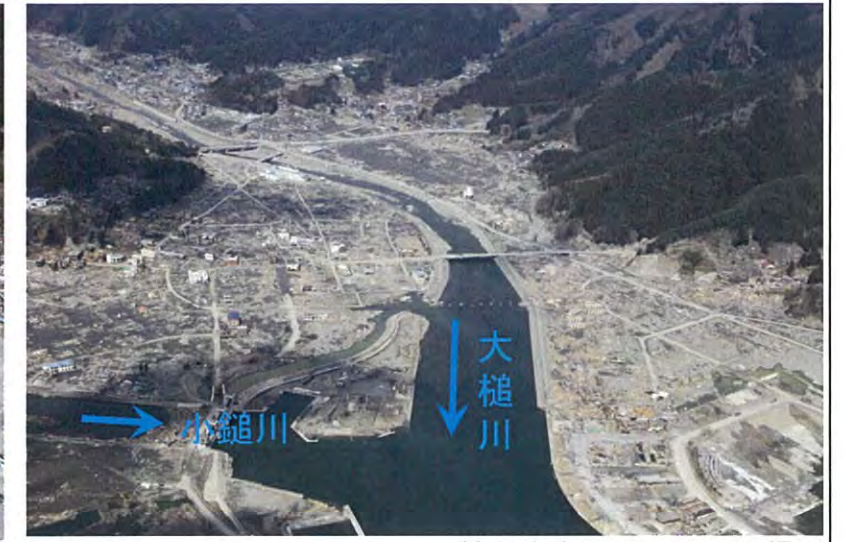
被災後状況 H23.3.29 撮影

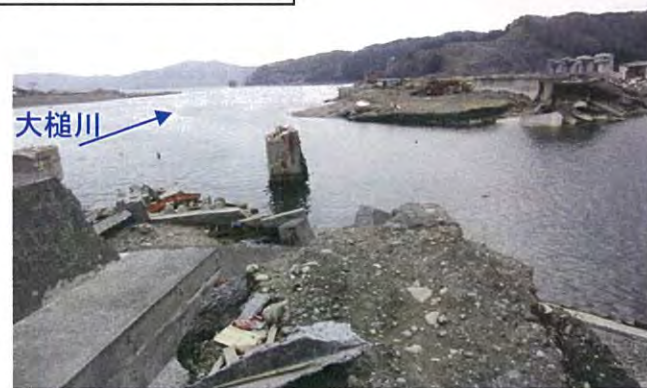
大槌川右岸 破堤地点

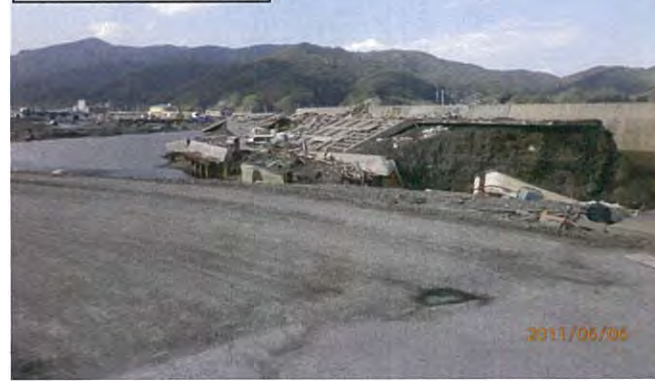
大槌川右岸堤内地

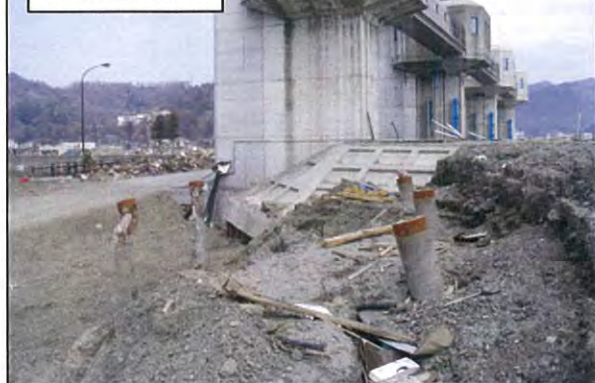
小槌川水門

- H23.7.8付海岸関係省庁通知に基づき、以下の手順で計画堤防高を設定した。
  - ①過去に発生した津波の中から設計対象津波を選定。
  - ②せり上がりを考慮した津波の水位を算出し、設計津波の水位を算定。
  - ③余裕高1.0mを加えた高さを新計画堤防高として設定。
- 「岩手県津波防災技術専門委員会」での審議を経て、大槌川及び小槌川では新計画堤防高をT.P.+14.5mと設定し、大槌川では水門を新設し、小槌川では水門を嵩上げ復旧する方針。

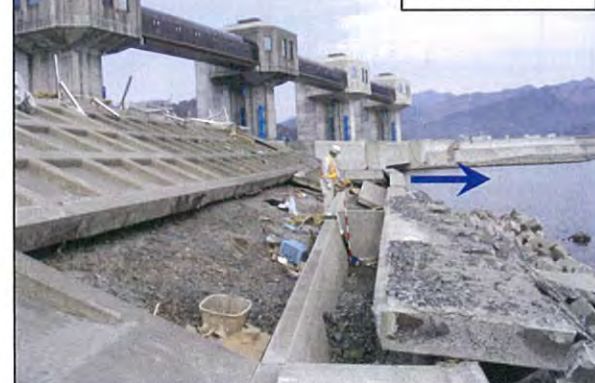
小槌川水門
