新技術等 概要説明資料

1 新技術等の名称	根入長測定用 土中打込み支柱			※受理番号
				令和6年度更新-14
2 分類 (該当するものに○)	新技術	新工法	新製品	申請年月日
	○			令和6年2月19日
3 キーワード 複数記入可 (該当するものに○)	安全・安心	環境	情報化	コスト縮減・ 生産性の向上
	公共工事の 品質確保・向上	景観	伝統・歴史 ・文化	リサイクル
	○			
4 開発目標 複数記入可 (該当するものに○)	省人化	省力化	経済性の向上	施工精度の向上
	○	○		○
	耐久性の向上	安全性の向上	作業環境の向上	周辺環境へ の影響抑制
	省資源・ 省エネルギー	品質の向上	リサイクル性向上	その他
その他の場合の目標				
5 開発体制 (該当するものに○、 開発会社等を記入)	単独		共同 (民・民)	○
	共同 (民・官)		共同 (民・学)	
	開発会社	(発案) 協積産業(株) (製作) 積水樹脂(株)		
	開発年月	平成25年8月		
6 問合せ先	会社名	協積産業株式会社		
	担当部署			
	担当者	長瀬 路貴		
	住所	岩手県滝沢市木賊川409-3		
	電話	019-688-1306		
	F A X	019-688-1304		
	E-mail	nagase-m@kyoseki.cc

7 新技術等の概要	
本技術は、根入長測定用のガイド(鋼管)を取付けた支柱を土中打込みすることで、非破壊試験により容易に根入長の測定が可能な工法。	
8 新技術等の特徴	
本技術は、支柱の土中打込み後に非破壊にて根入長の測定が行える防護柵の支柱を用いた工法であり、従来は防護柵支柱の建柱時に、全数ビデオ撮影し管理していた。本技術の活用により、従来通りに支柱を打ち込んだ後に、誰でも容易に、安全に非破壊試験による精度の高い根入長の測定が可能となり、測定値を書類で管理可能なため省資源化できる。	
9 施工方法又は製造方法	従来技術等との比較
<p>①支柱を配置 支柱に取り付けられたガイドに測定棒を挿入し、打込み前の測定長を控える。</p> <p>②施工位置に打込み機を移動</p> <p>③支柱を打込み機に設置</p> <p>④打撃により支柱建込</p> <p>⑤支柱を施工機から除去</p> <p>⑥支柱に取り付けられたガイドに測定棒を挿入し、根入長を測定する。</p>	<p>・全数ビデオ撮影 全数ビデオ撮影を行い、撮影後はDVDにて管理する。</p> <p>・超音波探査試験(任意20%抜き取り) 現場条件により超音波信号が乱れると正確に測定できない場合がある。</p>

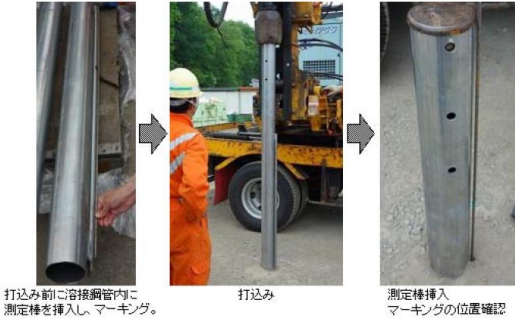
<p>打込み前に接続鋼管内に測定棒を挿入し、マーキング。</p> <p>打込み</p> <p>測定棒挿入マーキングの位置確認</p>	
10 施工単価又は商品単価	従来技術等との比較
<p>【材料費】自社価格表 Gp-Ap-2E-N 200 m 3,720,000円</p> <p>【施工費】自社施工歩掛、土木施工単価 446,600円 200m</p>	<p>【材料費】自社価格表 Gp-Ap-2E 200 m 3,520,000円</p> <p>【施工費】自社施工歩掛、土木施工単価 446,600円 200m</p>
11 適用条件・適用範囲 (施工上・使用上の留意点を含む)	従来技術等との比較
<p>「防護柵の設置基準・同解説」に記載されたA～C種の土中式タイプ。</p> <p>【自然条件】</p> <ul style="list-style-type: none"> ・従来の施工可能な自然条件であれば問題はない。 <p>【現場条件】</p> <ul style="list-style-type: none"> ・100mの施工で1.5m×9m=13.5㎡の仮置き可能なスペースが必要。 ・4t程度のトラックで資材搬入できること。 ・作業空間として支柱一箇所につき打込み機が入る5m×3.5m=17.5㎡のスペースが必要。 <p>【施工条件】</p> <ul style="list-style-type: none"> ・岩などにより打ち込めない場合は、削岩機が必要。 ・打込み中の回転方向の微調整は可能であるが、回転圧入機による施工は不可。 ・打込み後、測定用鋼管内に砂利等が入ると正確に測定できなくなる為、付属のキャップを取り付けておく。 <p>【維持管理】</p> <ul style="list-style-type: none"> ・ガイド鋼管が抵抗なく打込まれる様に先端をつぶし加工している事により、支柱長よりも-40mm程度が測定値となる。 ・打込み前にも測定し、打込み後と比較できるようにしておくが良い。 ・非破壊試験の測定誤差許容値は±100mmとされているため、-40mmは許容範囲内となる。 <p>【適用できない範囲】</p> <ul style="list-style-type: none"> ・既設の防護柵支柱の根入測定には適用できない ・回転圧入機による打ち込みには適用できない。

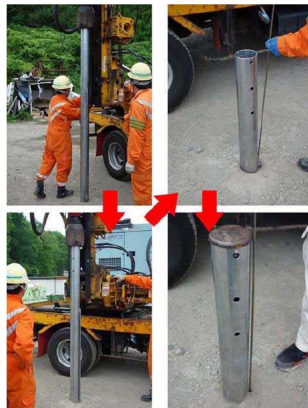
施工・測定試験状況

打込み機を用いて土中打込みを行う。途中、回転による穴位置の微調整や支柱の前後方向への振るなど、通常の打込み時によく行う行為についても問題がないか確認する。

打込みによる溶接外れはなく、根入長測定用の鋼管に変形はなかった。

打込み後、支柱上部から測定棒の挿入が可能であり、根入れ深さの測定が可能であった。

打込み前のマーキング位置と、打込み後のマーキング位置が同じであり正しく根入れ長を測定できた。

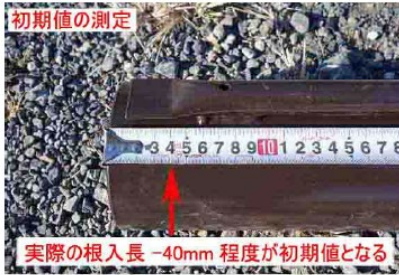
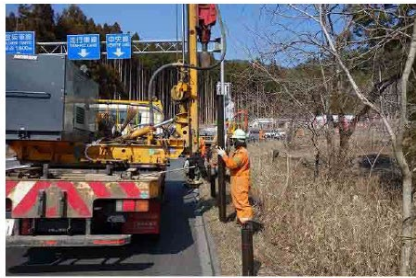
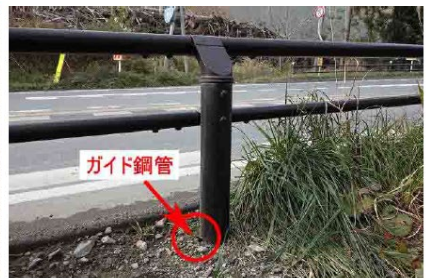
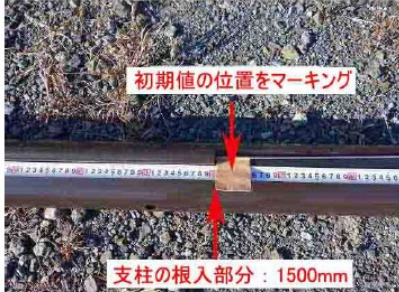
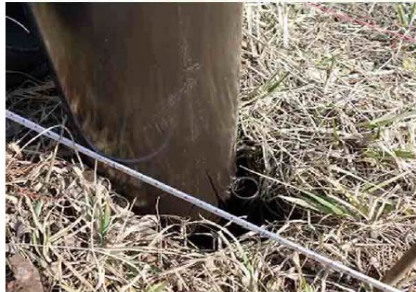
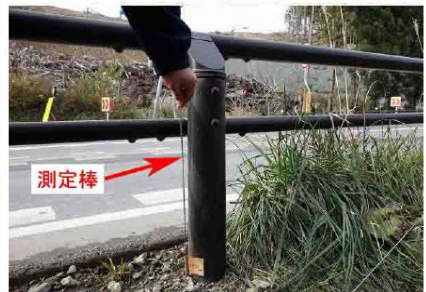
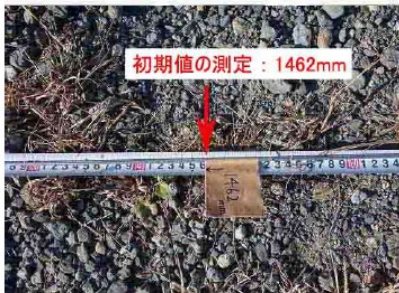
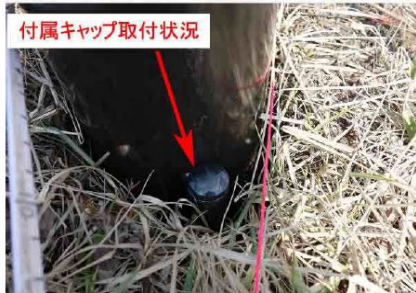
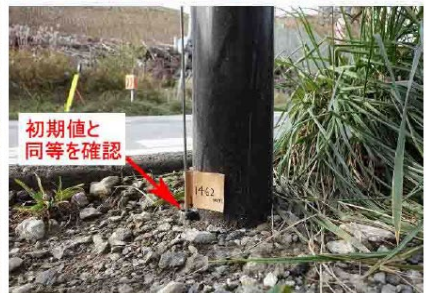
初期値 測定例

現地 打込み状況

現地 測定状況
