大船渡土木センター 震災復旧・復興情報

かわら版

Vol. 11

1.大野地区海岸 安全祈願祭の開催について

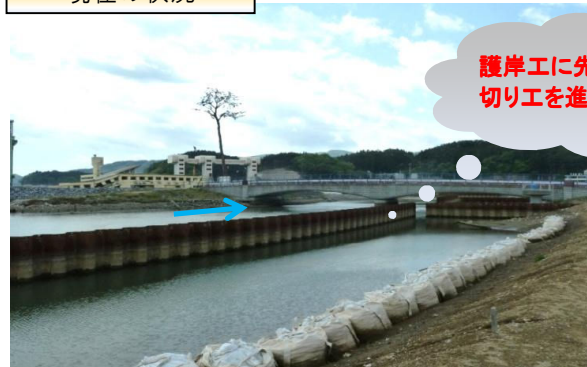
現在の状況

護岸工に先立ち、仮締め切り工を進めています。
