甲子川の津波対策

～水門完成時と同等の機能を確保しています～

甲子川の洪水対策

～洪水を安全に流下させます～

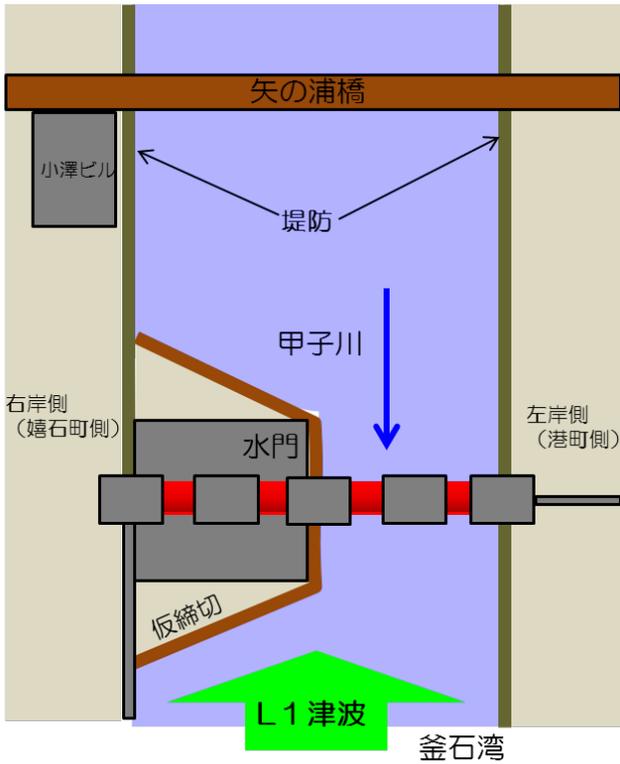
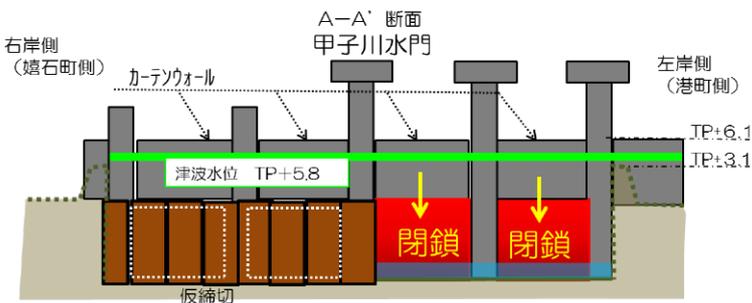
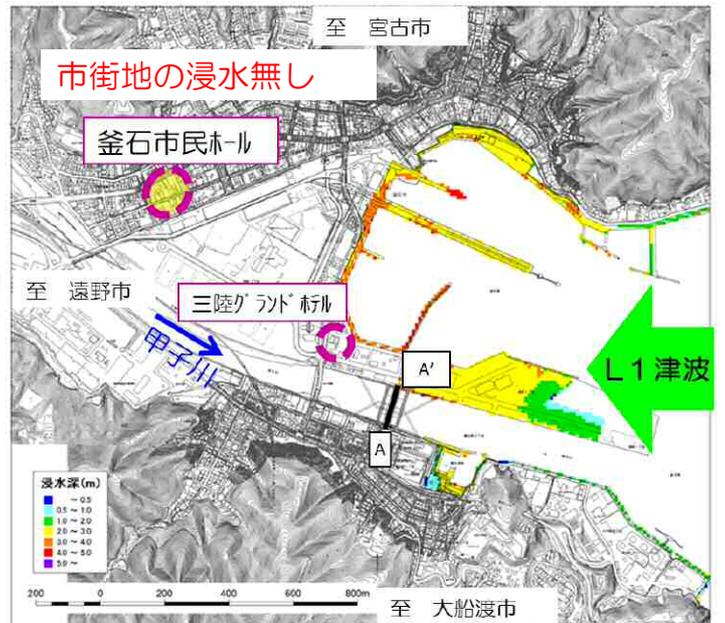
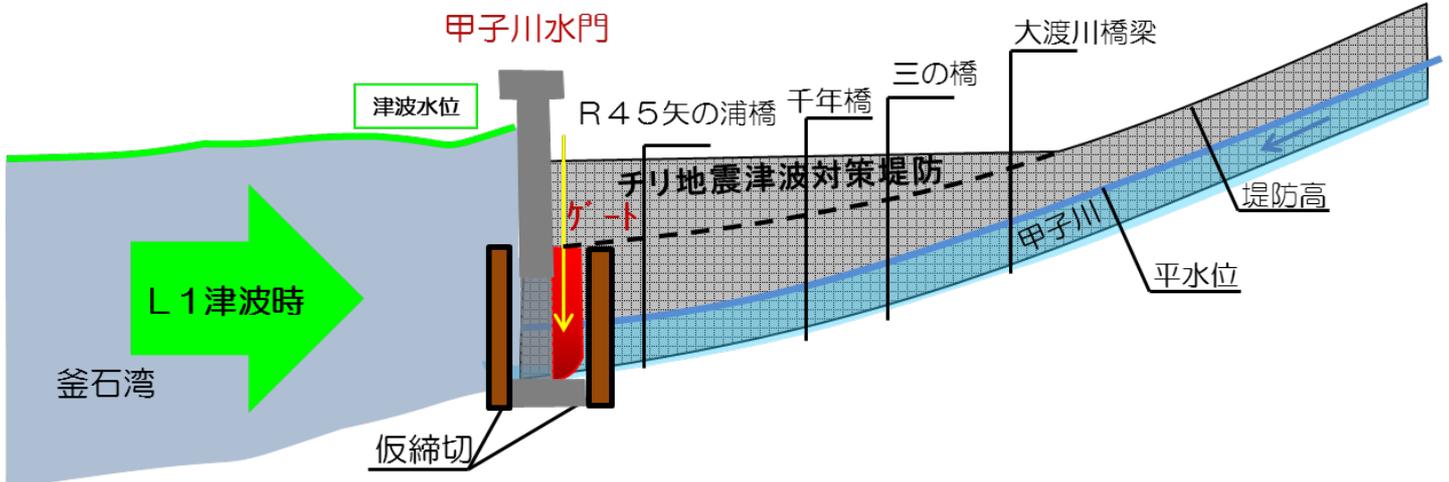
RWC 時点の状況

- 水門カーテウォール4門完成 (TP+6.1m)
- 水門ゲート4門のうち2門が完全閉鎖
- 残り2門は仮締切内にて閉鎖

津波検証の条件

- 潮位 (震災時潮位 T.P.-0.4m)
- L1 津波 (明治三陸津波)

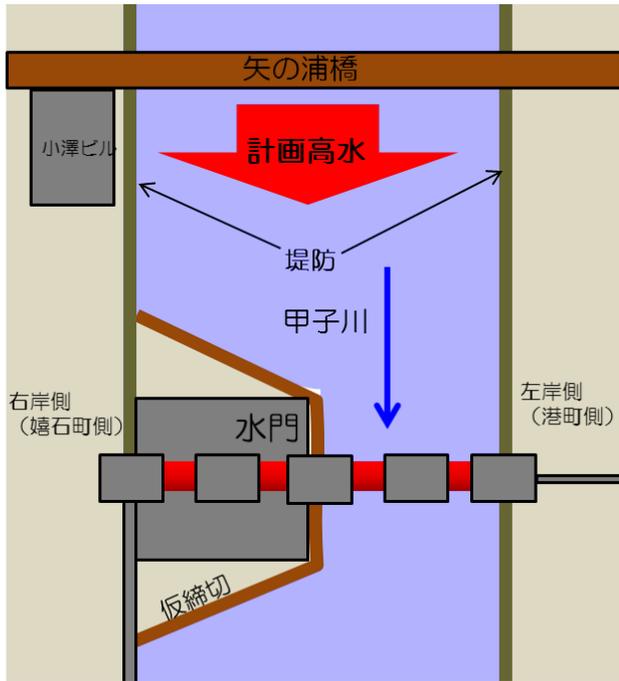
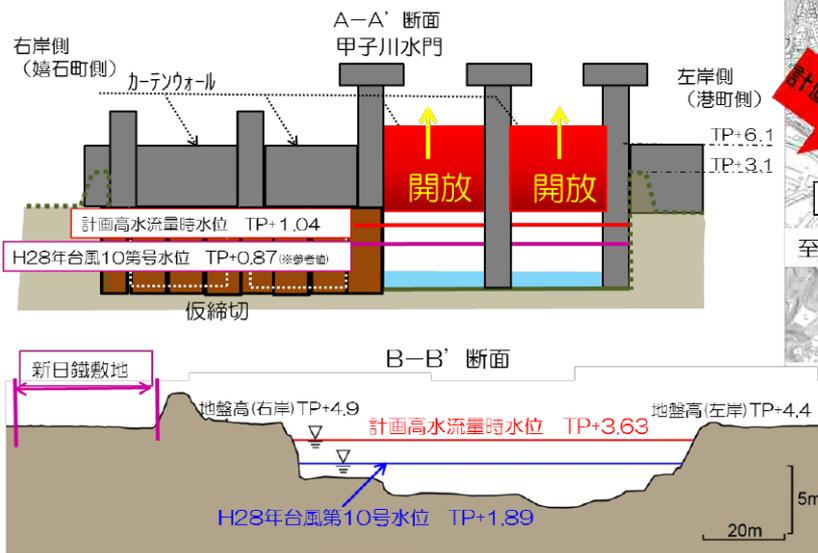
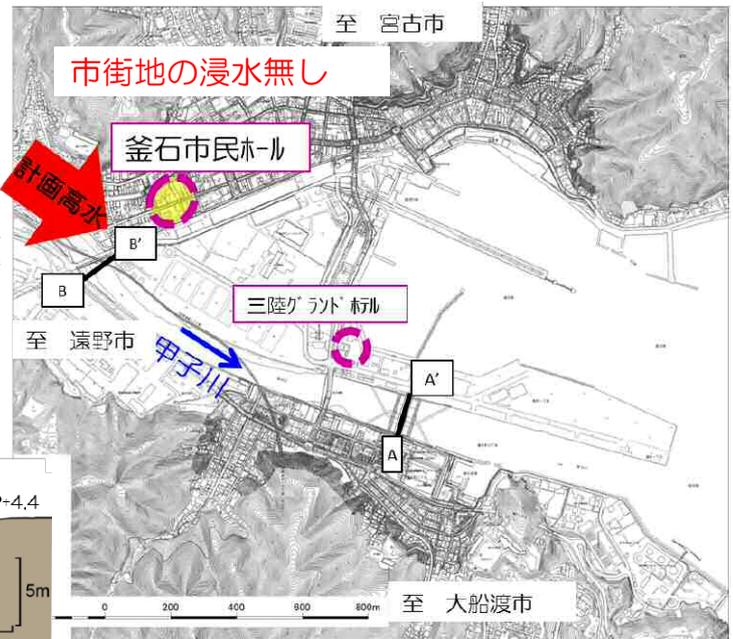
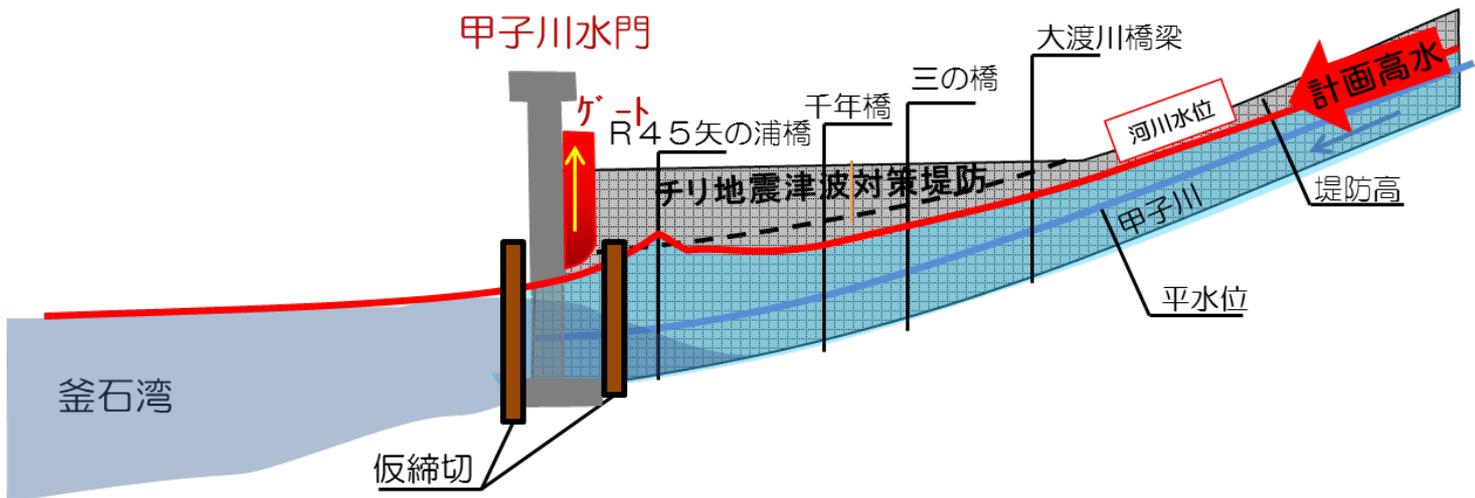
RWC 時点の状況

- 水門カーテンウォール4門完成 (TP+6.1m)
- 水門ゲート4門のうち2門を開放
- 残り2門は仮締切内にて閉鎖

洪水の条件

- 計画高水流量 950m³/s
⇒ 1/100 年確率の洪水
- ※参考: H28台風第10号流量 376m³/s
⇒ 概ね 1/20 年確率の洪水
