鵜住居川の津波対策

～水門完成時と同等の機能を確保しています～

鵜住居川の洪水対策

～洪水を安全に流下させます～

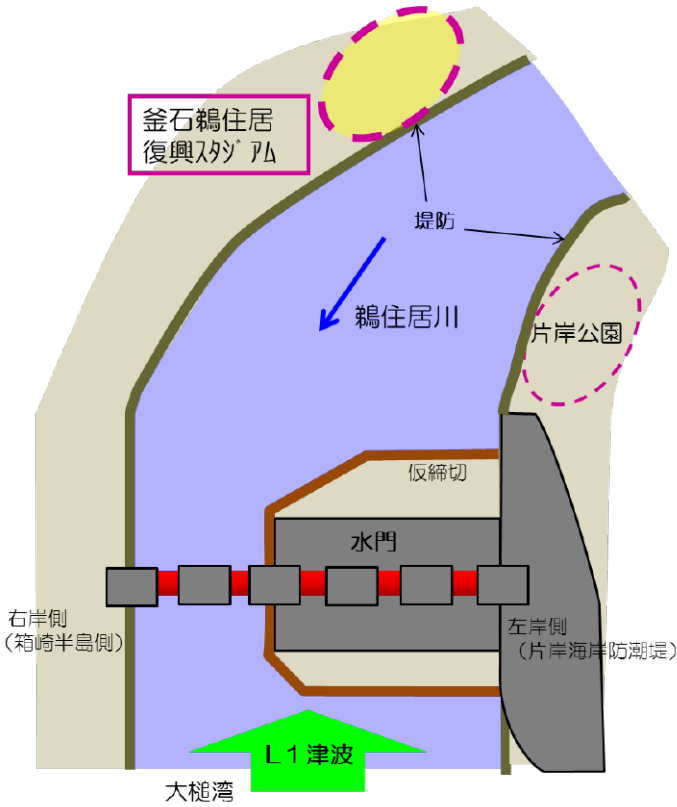
RWC 時点の状況

- 水門カーテンウォール5門完成 (TP+14.5m)
- 水門ゲート5門のうち2門が完全閉鎖
- 残り3門は仮締切内にて閉鎖

津波検証の条件

- 潮位 (震災時潮位 T.P.-0.4m)
- L1 津波 (明治三陸津波)

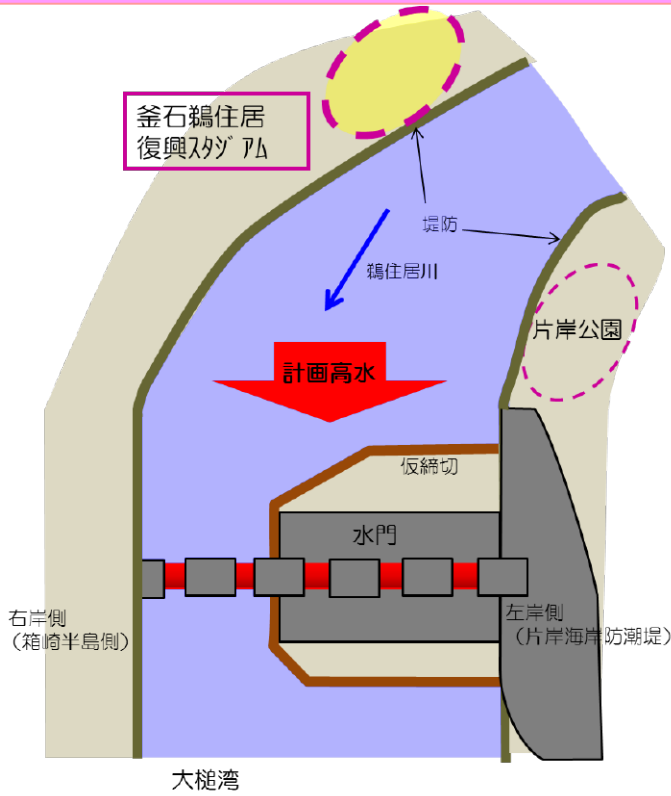
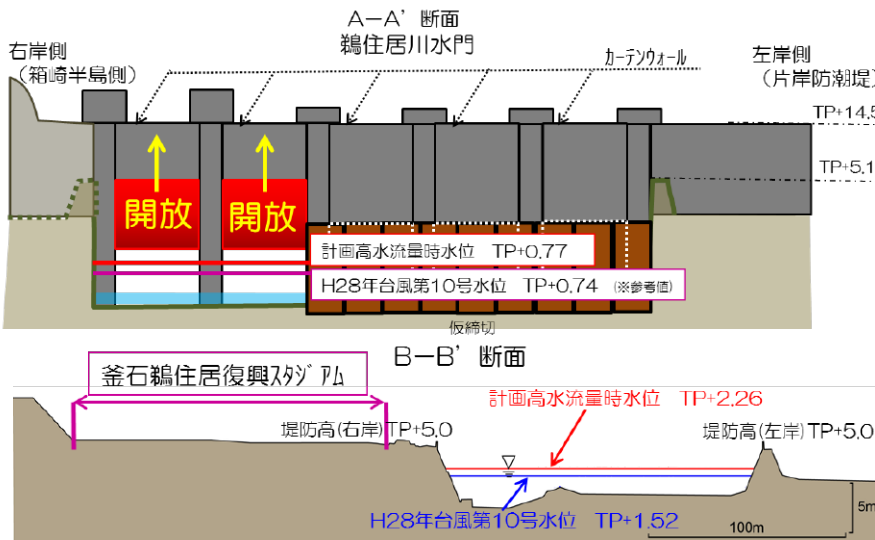
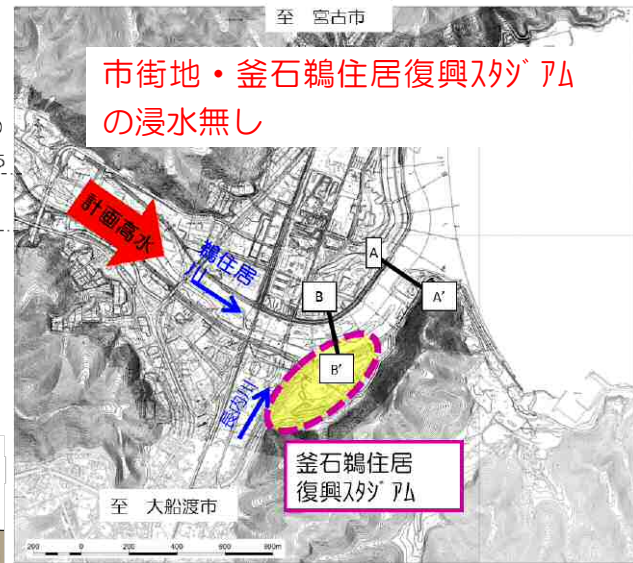
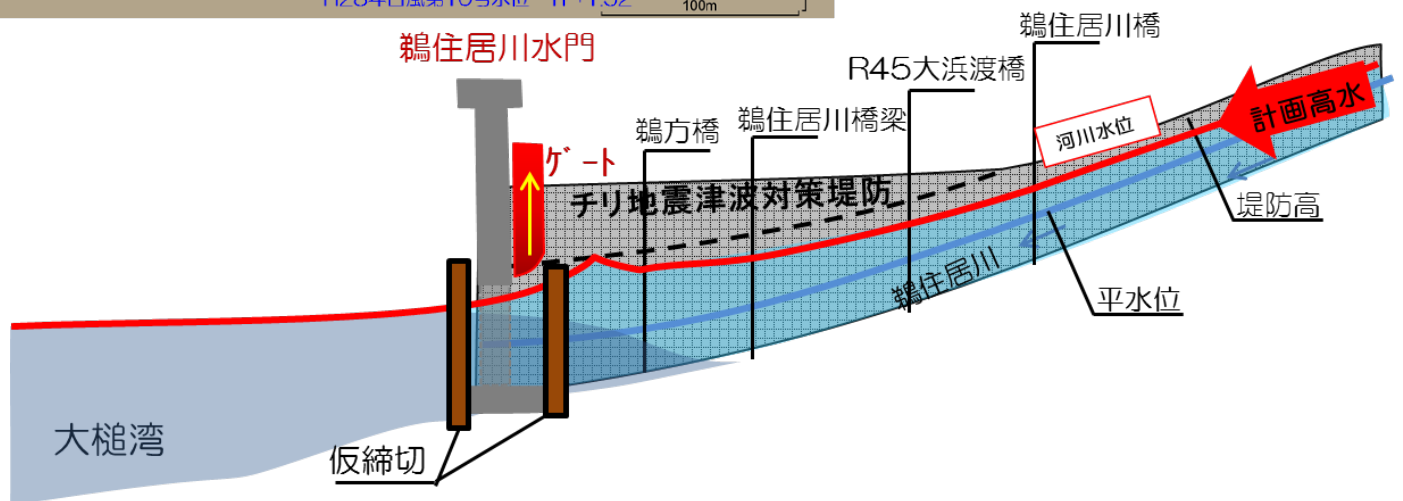
RWC 時点の状況

- 水門カーテンウォール5門完成 (TP+14.5m)
- 水門ゲート5門のうち2門を開放
- 残り3門は仮締切内にて閉鎖

洪水の条件

- 計画高水流量 1,000m³/s
⇒1/50年確率の洪水
- ※参考：H28台風第10号流量 721m³/s
⇒概ね1/30年確率の洪水
