片岸海岸災害復旧事業（岩手県釜石市片岸町地内）

水海海岸災害復旧事業（岩手県釜石市両石町地内）

釜石港海岸災害復旧事業（岩手県釜石市須賀地区）

小白浜海岸災害復旧事業（岩手県釜石市唐丹町地内）

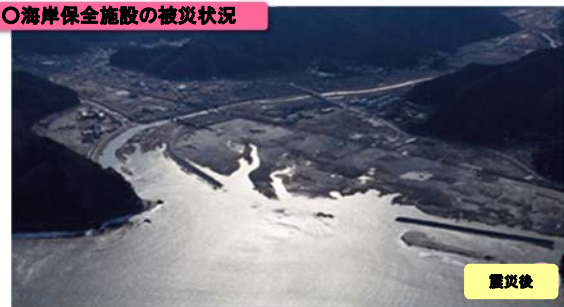
○海岸保全施設の被災状況

震災後

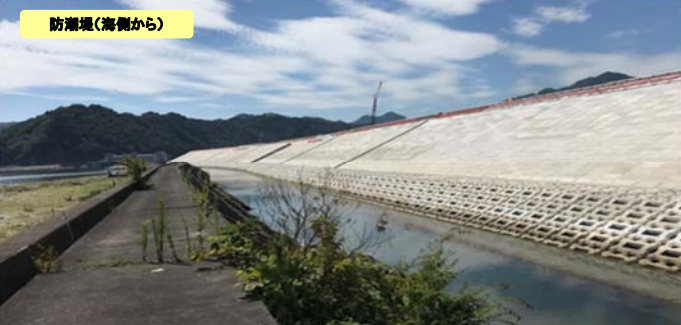
○完成写真

防潮堤(海側から)

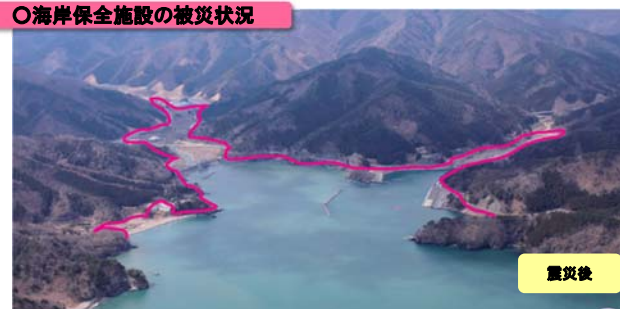
○海岸保全施設の被災状況

震災後

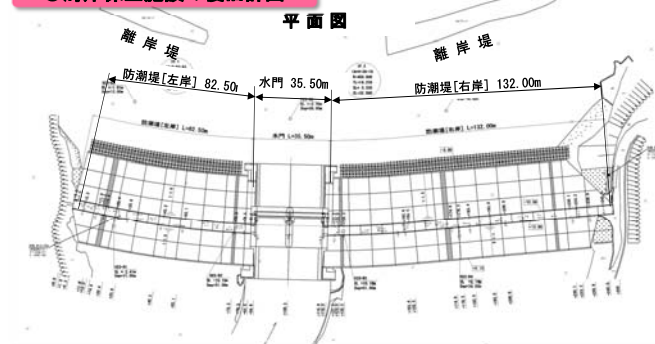
○海岸保全施設の復旧計画

- ・施設の概要 防潮堤 300m、水門2門
- ・位置 既設防潮堤の位置に現位置復旧
- ・高さ 両石湾の設計津波高さ(TP+12.0m)で復旧
- ・事業費 約13億円(防潮堤復旧、水門扉体補強など)
- ・工事期間 平成24年12月21日～平成28年3月28日 (工事完了)

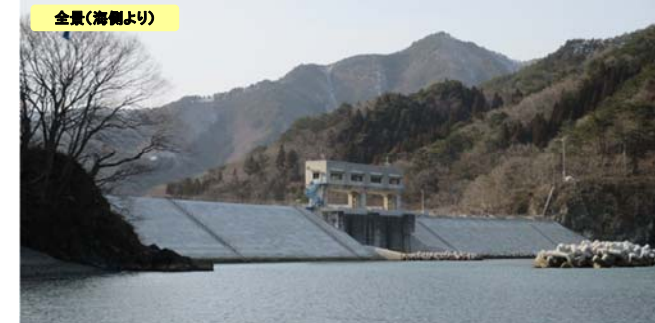
全景(海側より)

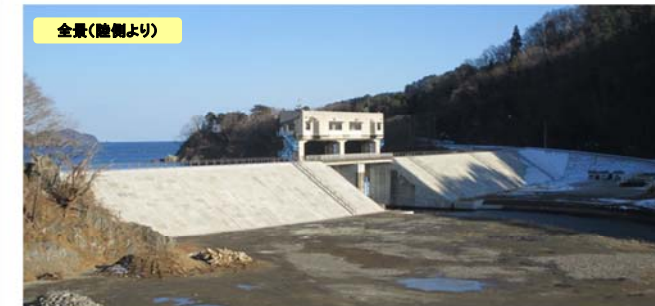
全景(陸側より)

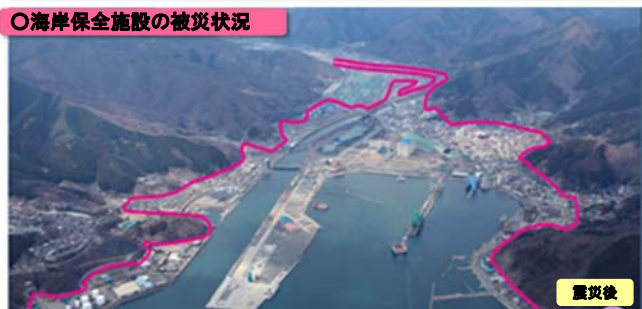
○海岸保全施設の被災状況

震災後

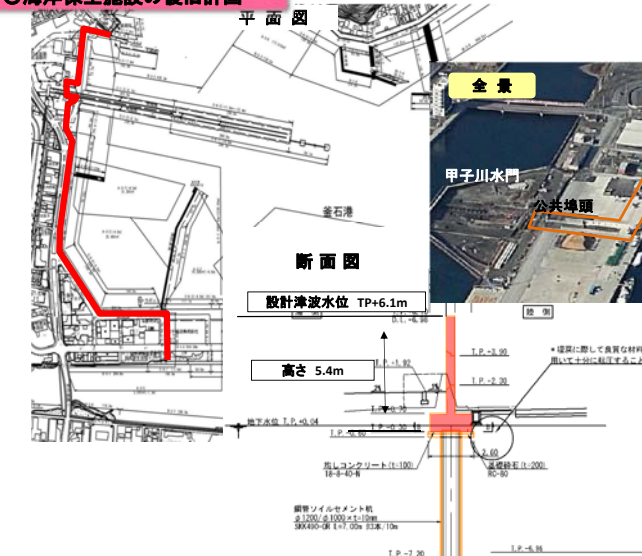
○海岸保全施設の復旧計画

- ・施設の概要 防潮堤 1218m、陸閘7基、水門1門
- ・位置 既設防潮堤の位置に現位置復旧
- ・高さ 釜石湾の設計津波高さであるTP+6.1mで復旧
- ・事業費 約73億円
- ・工事期間 平成25年3月7日～平成30年12月21日 (工事完了)

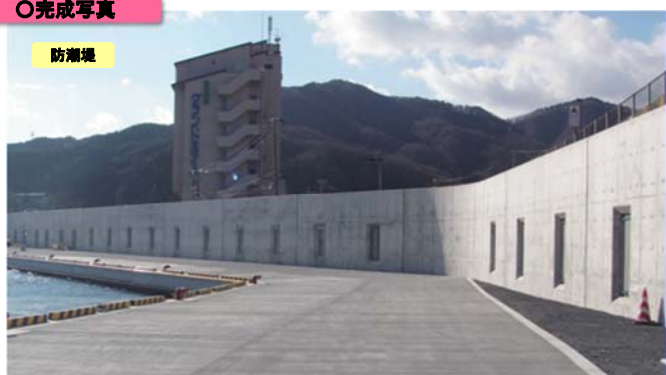
○完成写真

防潮堤

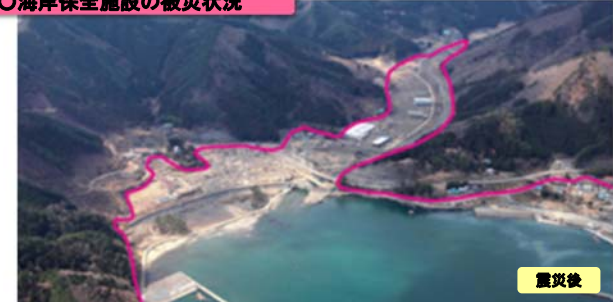
○海岸保全施設の被災状況

震災後

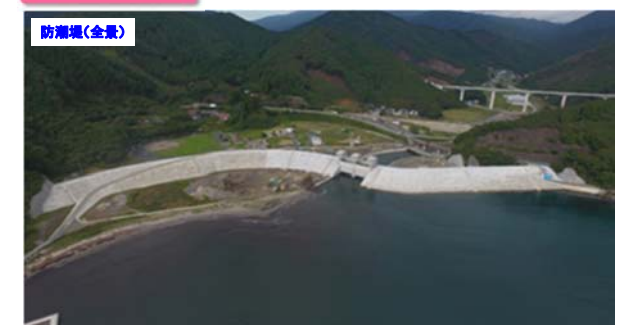
防潮堤(全景)

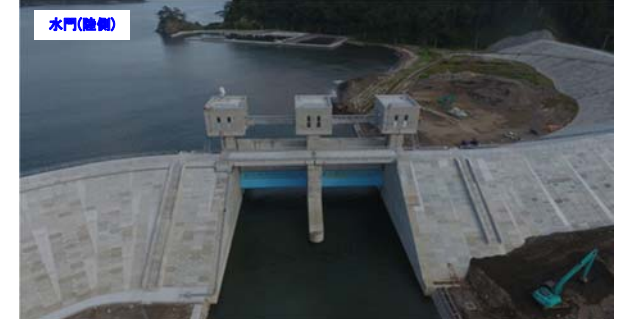
水門(陸側)
