東日本大震災津波

～海岸防災林及び防潮堤復旧の軌跡～

岩手県農林水産部
林業振興課・森林整備課・森林保全課

令和3年3月

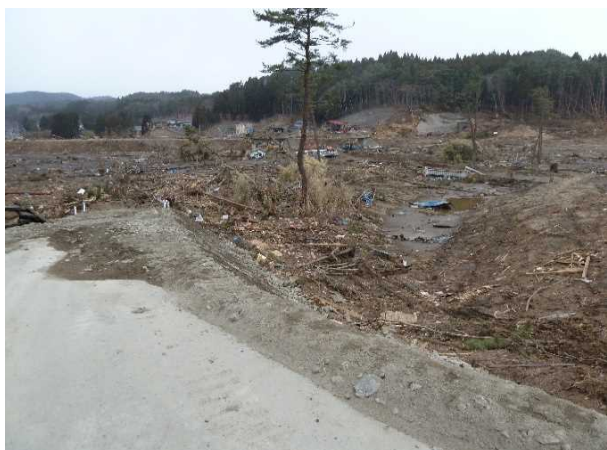
米田地区海岸防災林（野田村）

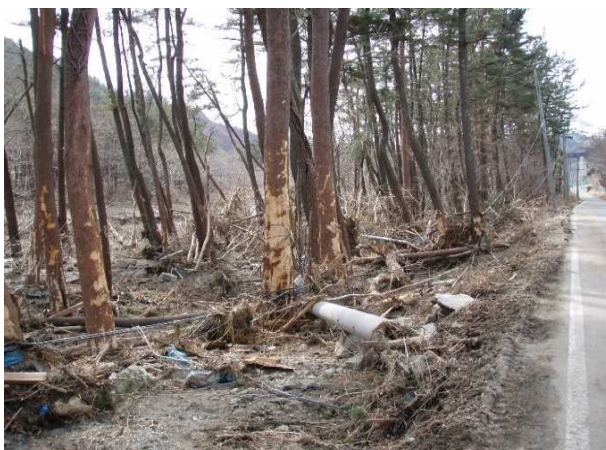
元村地区海岸防災林（普代村）

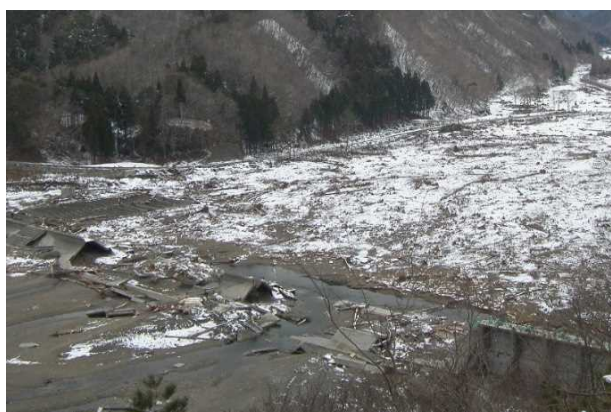
明戸地区海岸防災林（田野畑村）

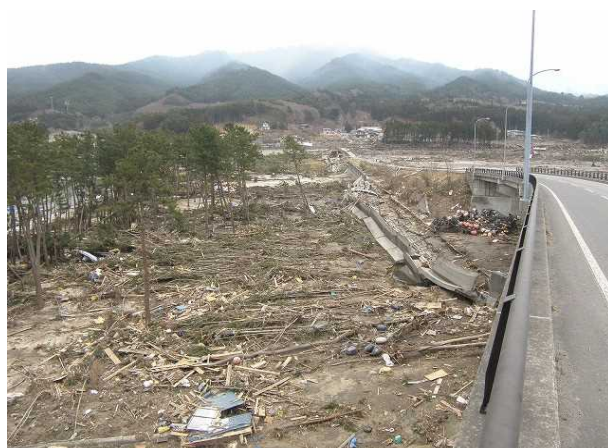
浦の浜地区防潮堤、海岸防災林（山田町）

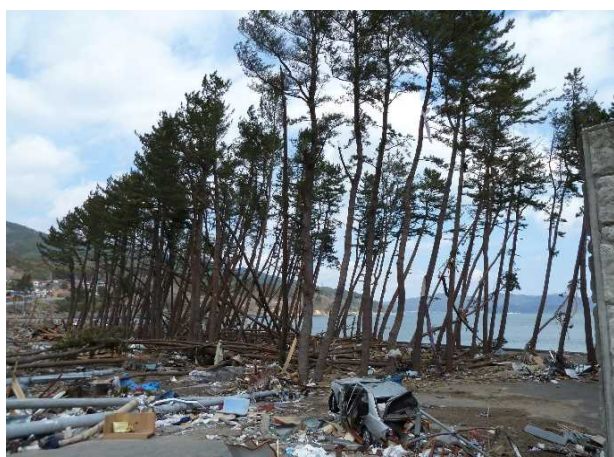
浪板地区防潮堤、海岸防災林（大槌町）

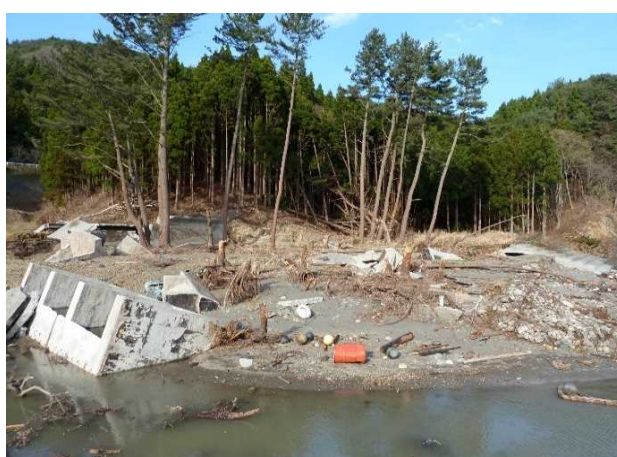
合足地区海岸防災林（大船渡市）

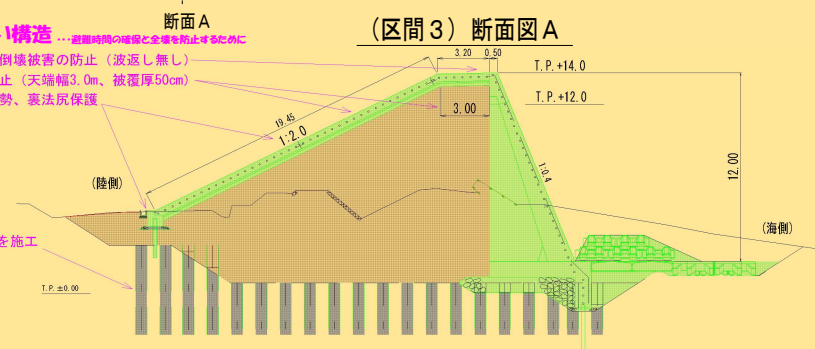
粘り強い構造 ... 避難時間の確保と全壊を防止するために

- ・ 波返し倒壊被害の防止（波返し無し）
- ・ 損壊防止（天端幅3.0m、被覆厚50cm）
- ・ 水流減勢、裏法尻保護

耐震(液状化)対策

・ グラブルコンクリーション工（砕石杭）を施工

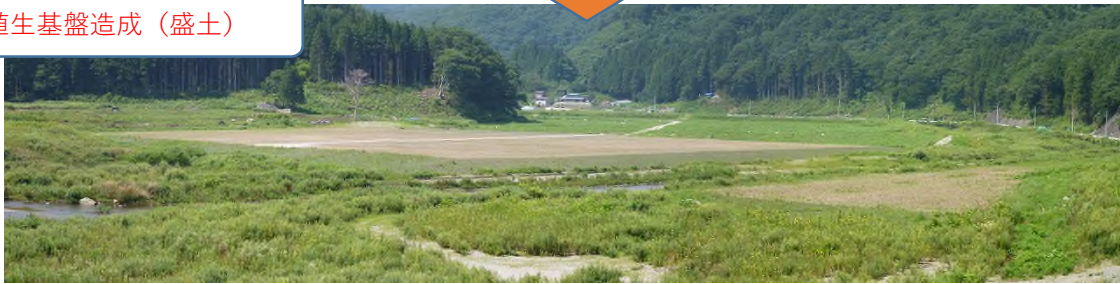
植生基盤造成（盛土）

摂待川の河口に位置するため地下水位が高く、2 m程度の盛土が必要となり、盛土材の確保に苦労しました。

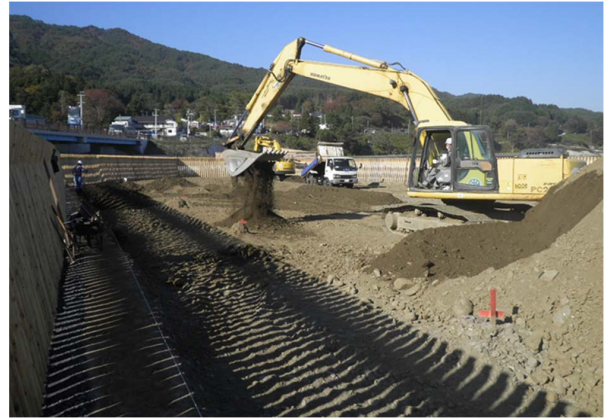
写真－1 植栽面の耕起（スケルトンバケットによる石礫除去）

岩手県の海岸防災林は、東日本大震災に関連する高台造成や復興道路のほか台風災害に由来する河川浚渫土などの多様な工事発生土を活用している。また、再生地区の多くが平坦な土地が少ないリアス海岸に位置し、他所管の防潮堤工事等の作業ヤードに使用されたため、海岸防災林の再生着手時期に差が生じた。再生着手時期の差は、着手時点での生育基盤盛土に関する研究（伊藤 2015）や県内外の施工事例などの知見の差を生んだ。各工事の担当者及び受注者は、設計時点で得られている知見のほか、施工面積や他所管工事の発生土の活用といった地域事情などを踏まえ、植栽木が確実に活着できるよう施工方法を検討し、植栽面の耕起や締固めない盛土など、様々な方法により施工を進めた。（写真－1，2）。

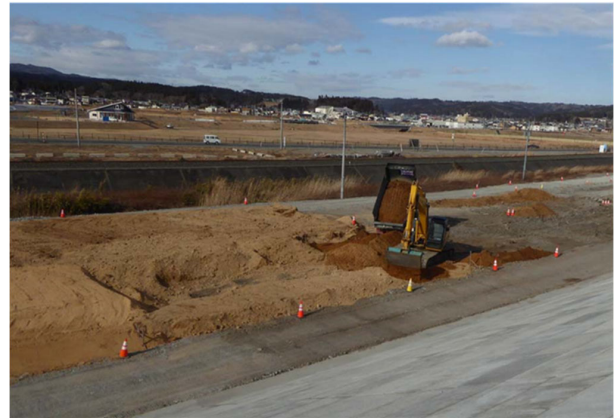
写真－2 締固めない盛土（バックホウ後退施工（重機上載最少施工））

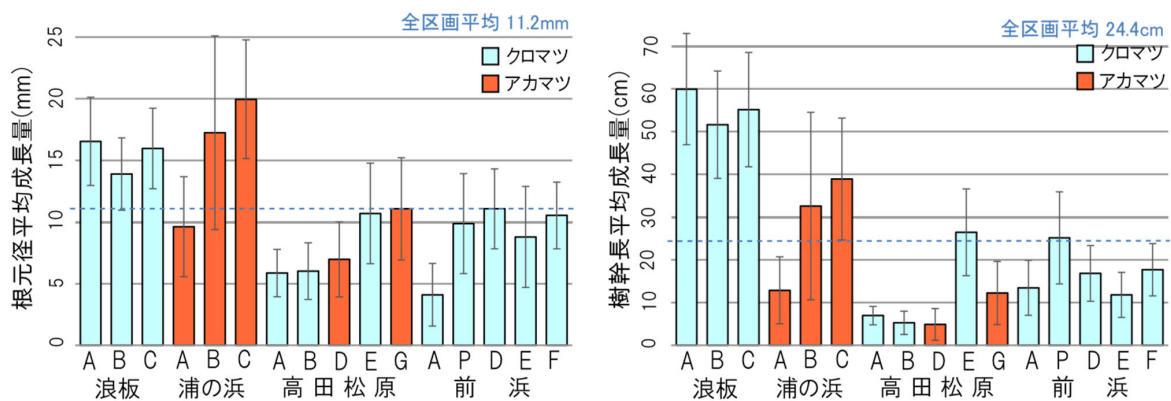
図-3 植栽初期から2成長期後までの植栽区画別の根元径及び樹幹長平均成長量

エラーバーは標準偏差を示す。

の平均成長量がともに大きかったのは浪板地区と浦の浜 B・C 区であった(図-3)。両地区とも植穴客土を実施しており、客土の効果と考えられたが、同様に客土をしている浦の浜 A 区は樹幹長、根元径の平均成長量は小さかった。当該区画は植栽初期の土壤調査結果で透水不良と判定され、また、盛土表面への滞水がしばしば確認されていることから、客土効果は表面排水や透水性に問題がないことが前提と考えられた。

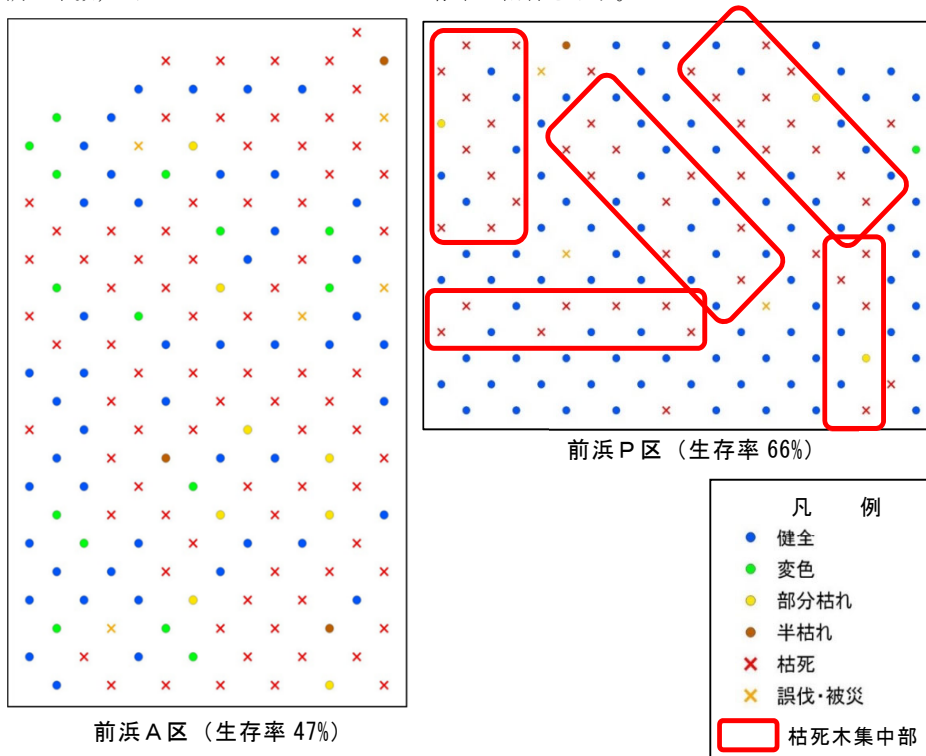
図-5 前浜A, P区における生存木及び枯死木の平面分布

では全体的に枯死木が散在していた一方、前浜 P, E, D 区では枯死が部分的に偏って出現しており、盛土品質にばらつきがあると考えられた(図-5, 6)。特に前浜 D, E 区ではこの状態が顕著に現れていた。この原因は、基準高の管理、法面仕上げ、あるいは防風柵の施工のため、部分的に重機が載ったことにより盛土が締固められた可能性がある。

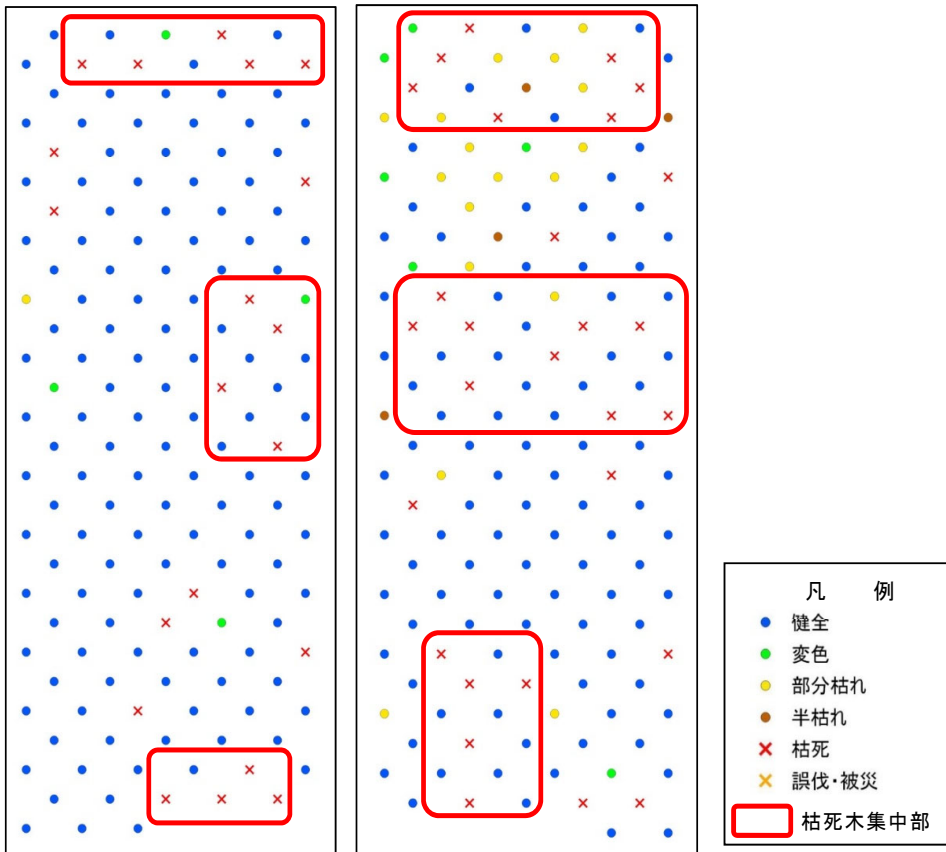
前浜D区 (生存率 87%) 前浜E区 (生存率 82%)
 図-6 前浜D, E区における生存木及び枯死木の平面分布図

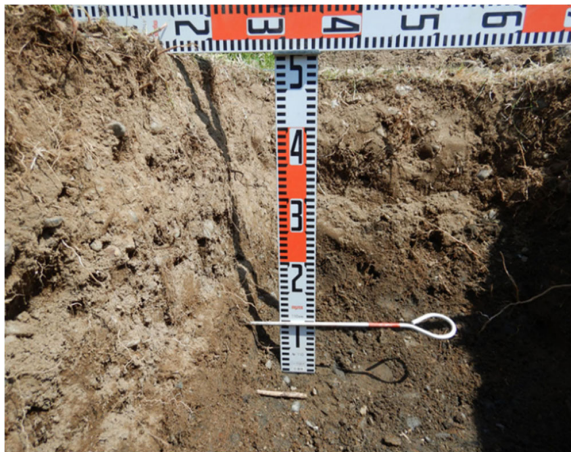
写真-3 前浜A区の土壌断面

2成長期後における生存率が低かった前浜 A 区において掘削調査を実施した結果、根系の伸長は地上より深さ40cm程度であることが確認された。当該区は盛土下層に道路工事発生土を使用し、表層部は河川工事発生土を使用している。地上より深さ40cm付近は土質の変わり目であり、当該部分には粘土質の土層が確認された(写真-3)。また、当該部分の土壤硬度を山中式土壤硬度計により計測した結果、硬度指数は16~19mmであり、軟らか(根系発達に阻害なし)と判断される(国土交通省郡都市局公園緑地・景観課緑地環境室2009)値であった。このことから、生存率が低い原因は、固結ではなく粘土質の難透水層が形成されたことによる透水不良と考えられた。

茂していたこと、植栽が11月中下旬で凍上の恐れがある時期であったこと、苗が予定よりも1年長く生育されたもので徒長状態であったことなど複数考えられるが、掘削調査の結果からは表層を表層下部と別に仕上げたことによる粘土質の難透水層の形成に伴うものである可能性が高いと考えられた。

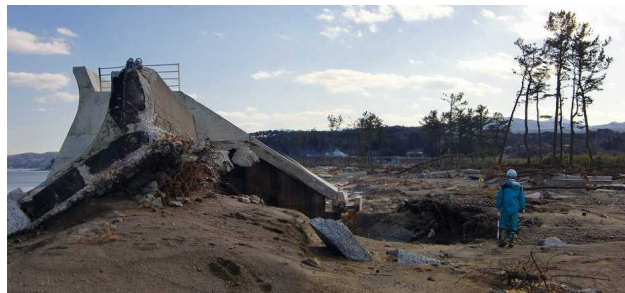
津波で破壊された前浜地区海岸防災林と防潮堤

地震発生から数時間後、「野田村前浜の防潮堤が津波によって破壊されたらしい」との情報が入り、翌日3月12日、通行止めの国道45号線を避け山側の道路から防潮堤にたどり着き被害状況を確認した。住宅地の一部がない。防潮林がない。防潮堤がない。防潮堤は約1,300mのうち約800mがほぼ全壊。啞然とするばかりであった。
