# 田の浜地区 復旧整備工事 事業概要

山田町

# 田の浜地区復旧整備工事の事業概要

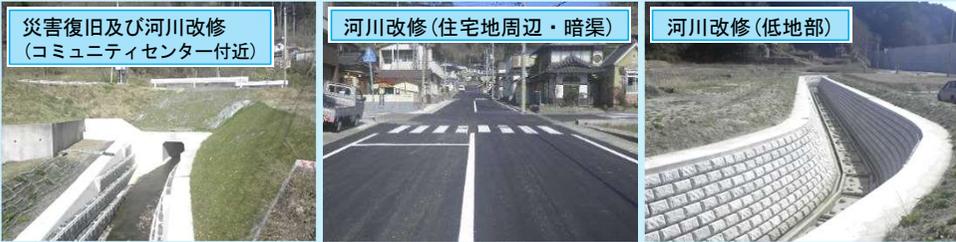
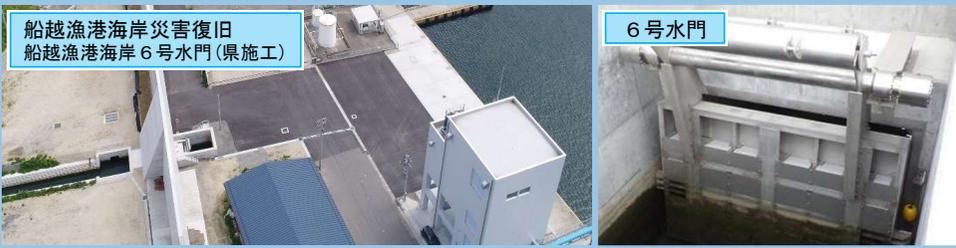
## ●準用河川女川

- 準用河川女川
  - ① 災害復旧  
護岸の洗掘箇所を復旧
  - ② 河川改修(田の浜コミュニティセンター付近)  
開渠区間は自然護岸をブロック積み護岸に改修
  - ③ 河川改修(住宅地周辺～防災緑地公園)  
暗渠区間(トンネル河川)は既往最大雨量に対応したボックスカルバートに改修
  - ④ 河川改修(低地部)  
防災緑地公園下から水門までの区間は、一部を除き開渠に改修
  - ⑤ 船越漁港海岸災害復旧(県施工)  
既往最大雨量に対応した流末に改修(水門整備含む)

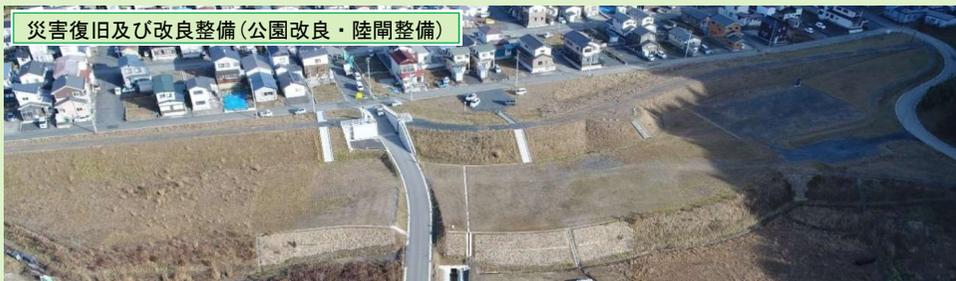
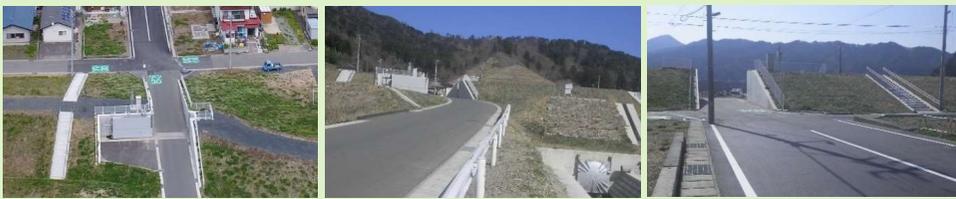
## ●防災緑地公園

- 防災緑地公園
  - ⑥ 災害復旧  
盛土の損壊箇所を復旧
  - ⑦ 改良整備(公園改良・陸間整備)  
避難路兼用開口部等を整備し、排水機能と津波防御機能を強化

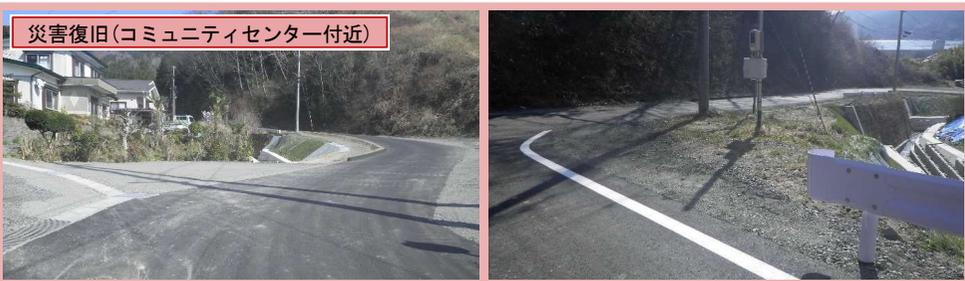
## ●町道田の浜・小谷鳥線

- 町道田の浜・小谷鳥線
  - ⑩ 災害復旧  
路面洗掘された箇所の復旧
  - ⑪ 改良整備  
路面洗掘防止のための路面排水ゴム板を田の浜～小谷鳥区間16箇所に設置

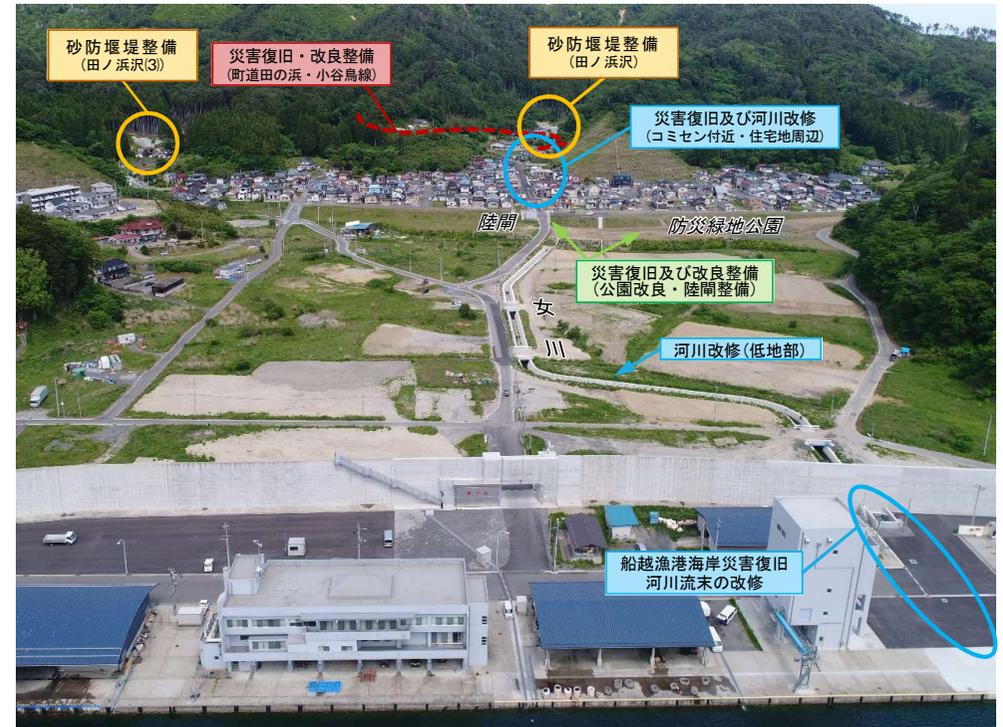
- 田ノ浜沢
  - ⑧ 砂防堰堤整備(県施工)：2か所(⑧②)  
大規模な土石流の発生が懸念される沢部に砂防堰堤を整備
  - ⑨ 土砂等流入防止対策(スクリーン設置等)：2か所(⑨④)  
沢に土砂等の流入を防止するためスクリーンを設置
