洪水流下能力を確保するため、堤防整備、河道掘削、護岸整備等を実施します。
河道掘削については、近年出水箇所で家屋浸水があった箇所、河道断面が不足している箇所で資産集中箇所、市要望箇所、その他必要と認められる箇所等において優先順位を勘案し工事を推進しています。

[日向ダムの事前放流の実施]

[砂防堰堤の整備]

近年の気候変動による降雨の局地化・集中化・激甚化による浸水リスクの軽減及び事前防災を図るため、雨水幹線等の雨水排水施設を整備するものです。

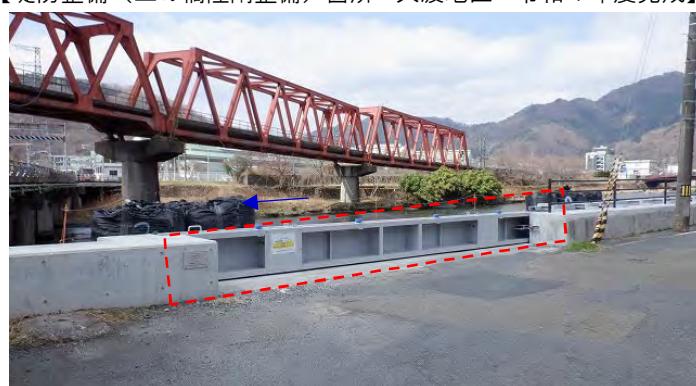
【堤防整備（三の橋陸閘整備）箇所 大渡地区 令和4年度完成】

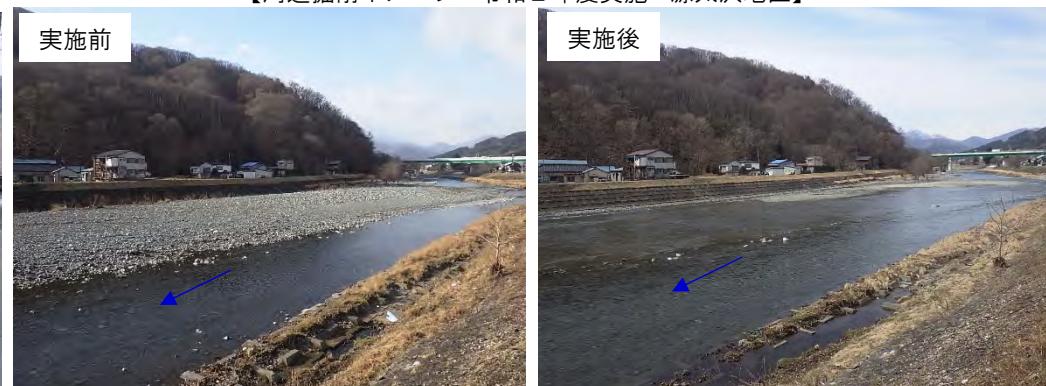
【河道掘削イメージ 令和2年度実施 源太沢地区】

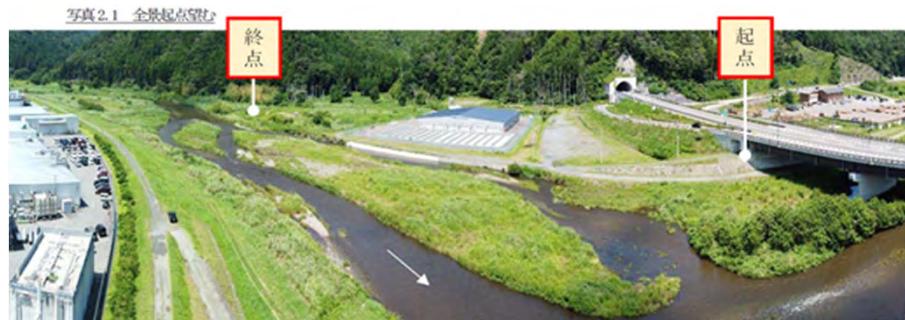
【堤防整備箇所　孵化場前】

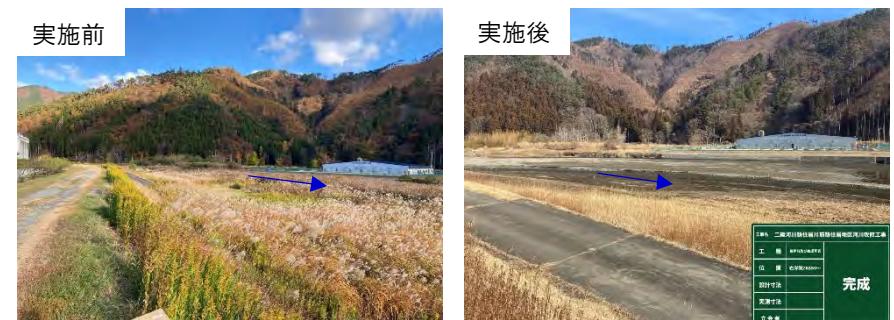
【河道掘削イメージ 令和4年度実施 鵜住居地区】

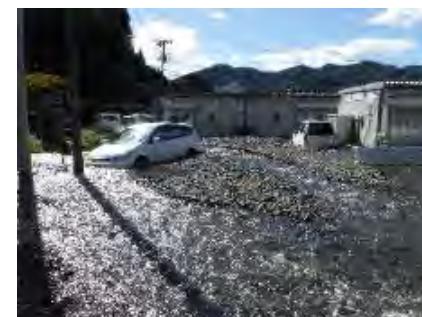
【天神地区土砂流出状況】
(令和元年台風第19号)

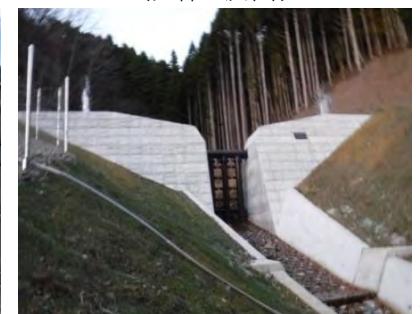
天神の沢(3)、天神の沢(4)において、土砂災害を防止するため、砂防堰堤を整備します。

【砂防堰堤整備イメージ】
(天神の沢(2))

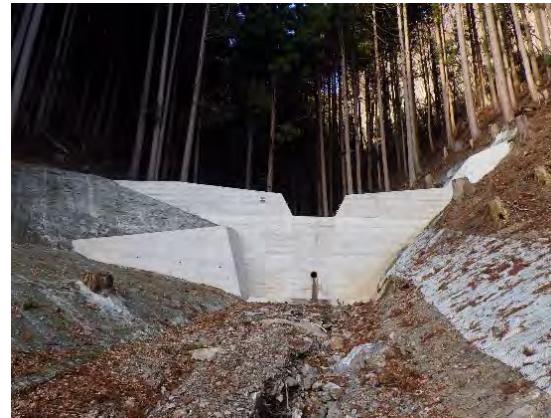
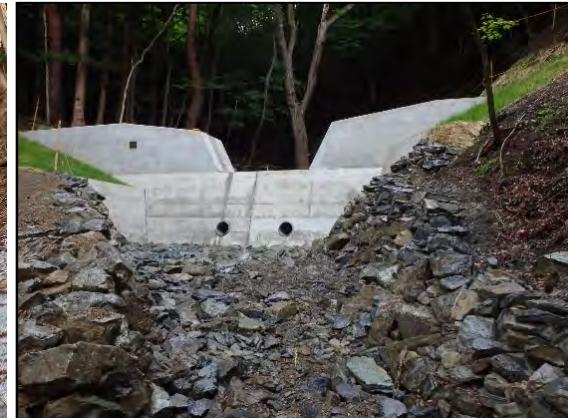
- 治山施設の整備(イメージ) … 治山堰堤の設置による土砂の流出抑制

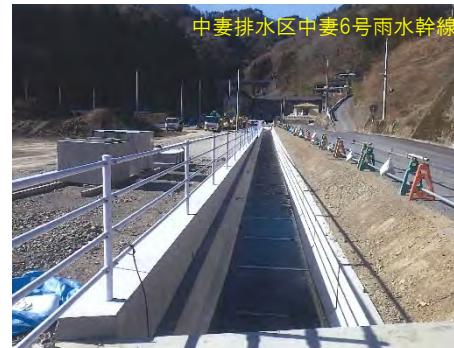
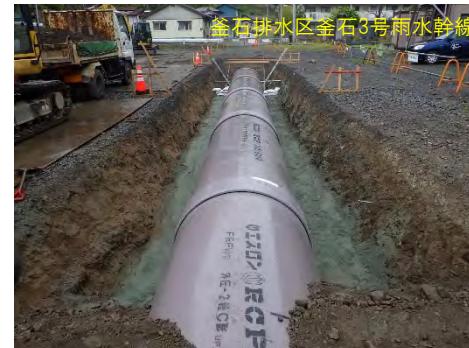
整備事例

暗渠を開渠化

屈曲した線形を
直線化

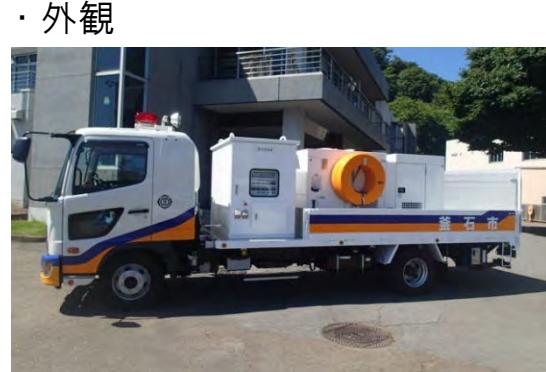
外観

排水ポンプ車仕様

- 管理者：釜石市
- 吐出量：7.5m³/分・基×4
- 総吐出量：30.0m³/分
- 全揚程：約10.0m
- 排出距離：約50.0m/台

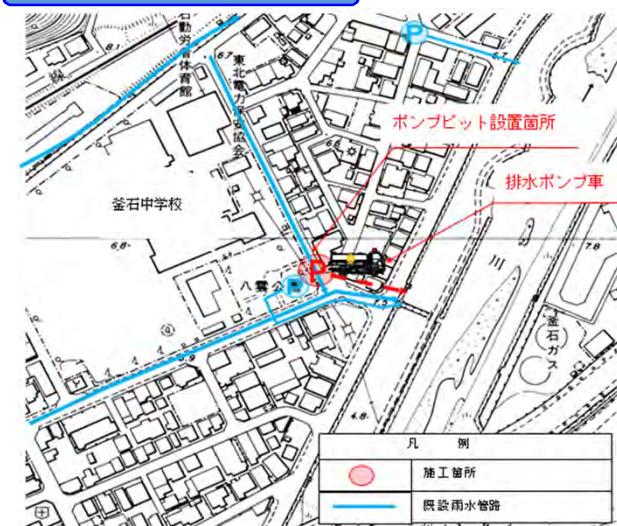
ポンプピット概要図

令和元年台風19号の被害検証結果に基づき、中妻排水区(千鳥地区)において、雨水排水補完施設として、排水ポンプ車用のポンプ槽を設置するものです。

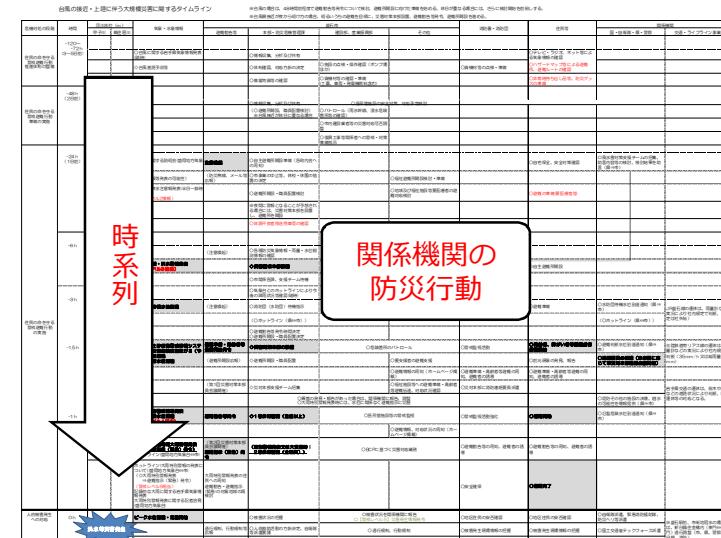
【タイムラインのイメージ】

また、避難判断水位を超過するおそれがある場合に河川管理者から市町村長へ直接電話連絡する「ホットライン」や、あらかじめ関係機関の防災行動を時系列で整理しておく「タイムライン」を運用し、防災体制強化を図ります。

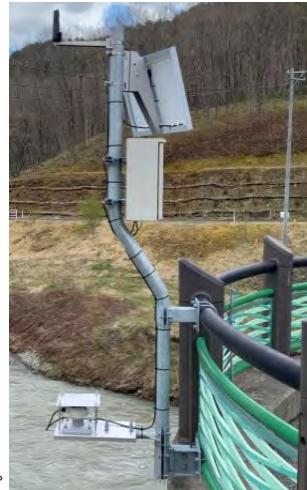
危機管理型水位計

釜石大槌圏域には、
通常型6箇所、危機管理型10箇所設置

通常型水位計に加え、危機管理型水位計の設置により、**水位観測体制が大幅に強化され、住民の迅速な避難行動につながることが期待される。**

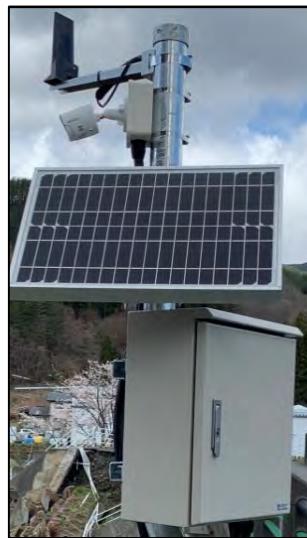
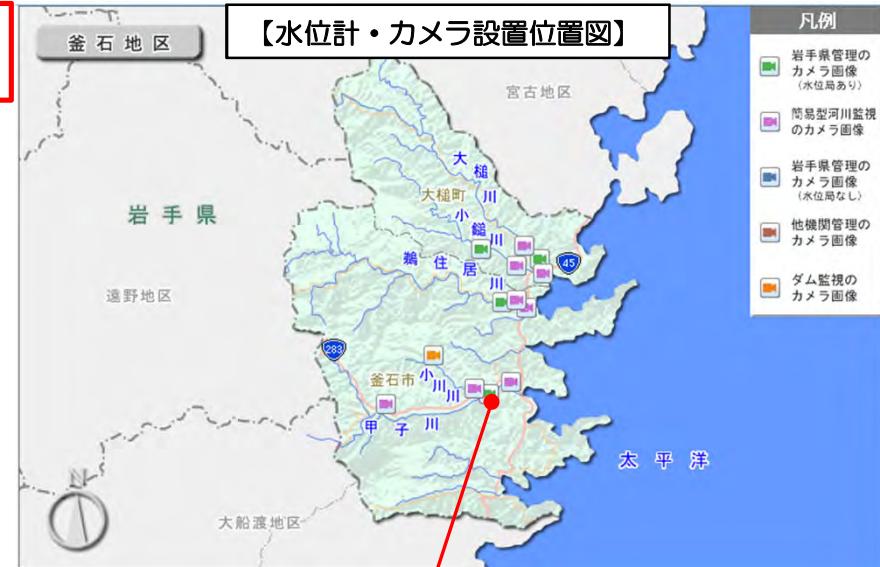
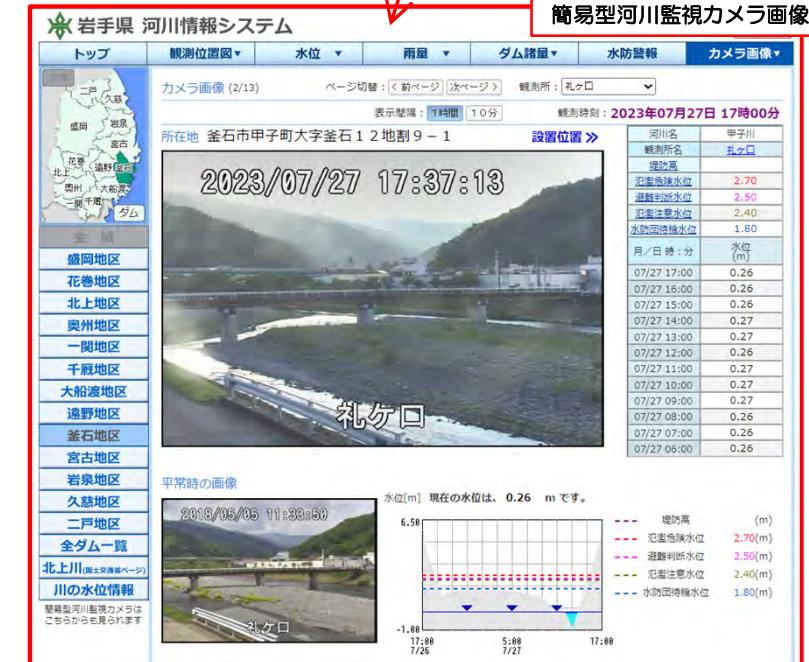
簡易型河川監視カメラ

釜石大槌圏域には、
従来型4箇所、簡易型8箇所設置

簡易型監視カメラの設置により、カメラ設置箇所が大幅に増加し、**リアリティーのある洪水状況を提供**することができ、**住民の迅速な避難行動につながることが期待される。**

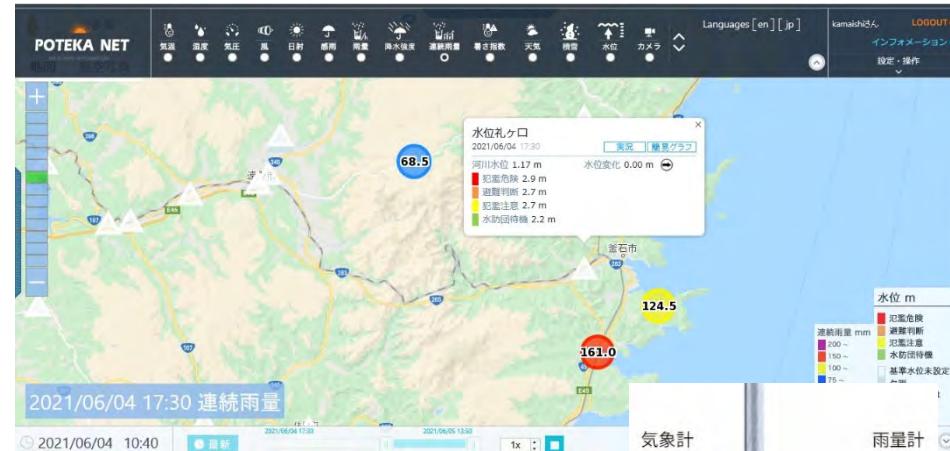
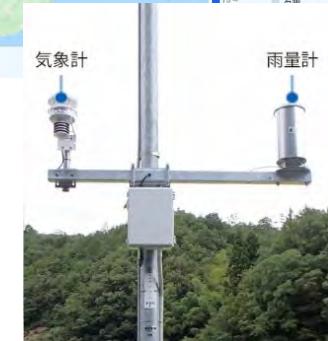
甲子川流域及び鶴住居川流域については、気象庁、岩手県の雨量計の整備が進んでいますが、その他の河川流域及び半島部での局地的雨量を測定するため、市では小型気象計（POTEKA）の整備を進めています。

○ 7つの気象センサを搭載

気温・気圧・相対湿度・風向風速・日射・感雨・雨量の8要素の気象データを実測することができます。

携帯電話網を利用し、観測した気象データをリアルタイムでサーバ送信します。

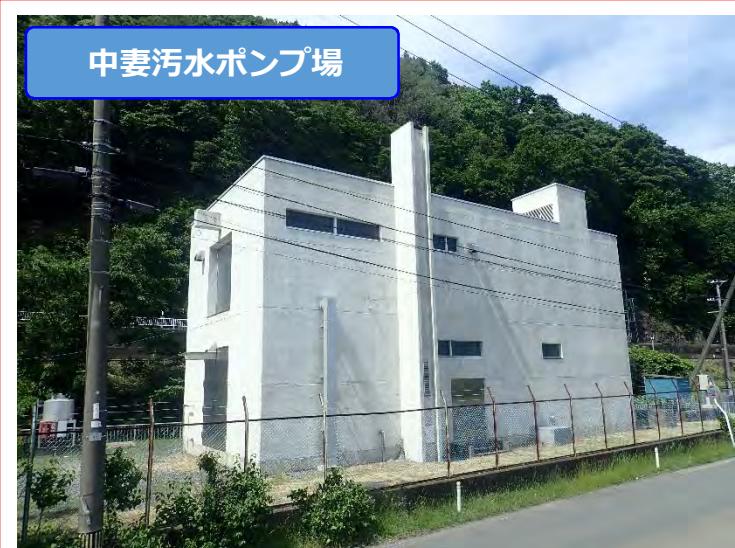
中妻汚水ポンプ場

近年、全国各地で豪雨等による水害が頻発していることから、中高頻度の確率(計画規模1/100規模)で発生する河川氾濫等により浸水する区域にある施設「中妻汚水ポンプ場」に対して、確保すべき機能を維持した運転が可能となるよう、耐水化の検討及び計画の策定を行うものです。

想定浸水深(計画規模1/100) 0.5m~3m

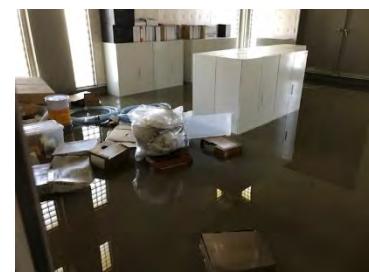
【大槌浄化センター浸水状況】
(令和元年台風第19号)
