新技術等 概要説明資料

1 新技術等の名称	根入長測定用 土中打込み支柱			※受理番号
				令和7年度更新-12
2 分類 (該当するものに○)	新技術	新工法	新製品	申請年月日
	○			令和8年1月15日
3 キーワード 複数記入可 (該当するものに○)	安全・安心	環境	情報化	コスト縮減・ 生産性の向上
	公共工事の 品質確保・向上	景観	伝統・歴史 ・文化	リサイクル
	○			
4 開発目標 複数記入可 (該当するものに○)	省人化	省力化	経済性の向上	施工精度の向上
	○	○		○
	耐久性の向上	安全性の向上	作業環境の向上	周辺環境へ の影響抑制
	省資源・ 省エネルギー	品質の向上	リサイクル性向上	その他
その他の場合の目標				
5 開発体制 (該当するものに○、 開発会社等を記入)	単独		共同(民・民)	○
	共同(民・官)		共同(民・学)	
	開発会社	(発案) 協積産業(株) (製作) 積水樹脂(株)		
	開発年月	平成25年8月		
6 問合せ先	会社名	協積産業株式会社		
	担当部署			
	担当者	長瀬 路貴		
	住所	岩手県滝沢市木賊川409-3		
	電話	019-688-1306		
	FAX	019-688-1304		
	E-mail	nagase-m@kyoseki.cc

7 新技術等の概要	
本技術は、根入長測定用のガイド(鋼管)を取付けた支柱を土中打込みすることで、非破壊試験により容易に根入長の測定が可能な工法。	
8 新技術等の特徴	
本技術は、支柱の土中打込み後に非破壊にて根入長の測定が行える防護柵の支柱を用いた工法であり、従来は防護柵支柱の建柱時に、全数ビデオ撮影し管理していた。本技術の活用により、従来通りに支柱を打ち込んだ後に、誰でも容易に、安全に非破壊試験による精度の高い根入長の測定が可能となり、測定値を書類で管理可能なため省資源化できる。	
9 施工方法又は製造方法	従来技術等との比較
<p>①支柱を配置 支柱に取り付けられたガイドに測定棒を挿入し、打込み前の測定長を控える。</p> <p>②施工位置に打込み機を移動</p> <p>③支柱を打込み機に設置</p> <p>④打撃により支柱建込</p> <p>⑤支柱を施工機から除去</p> <p>⑥支柱に取り付けられたガイドに測定棒を挿入し、根入長を測定する。</p>	<p>・全数ビデオ撮影 全数ビデオ撮影を行い、撮影後はDVDにて管理する。</p> <p>・超音波探査試験(任意20%抜き取り) 現場条件により超音波信号が乱れると正確に測定できない場合がある。</p>

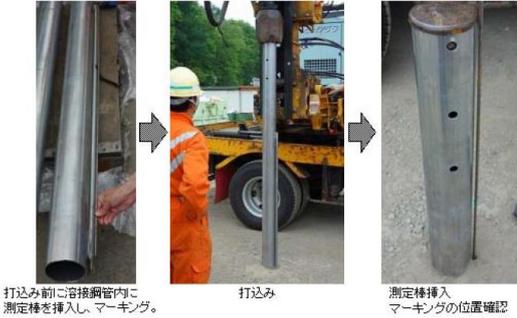
<p>打込み前に容接鋼管内に測定棒を挿入し、マーキング。</p> <p>打込み</p> <p>測定棒挿入マーキングの位置確認</p>	
10 施工単価又は商品単価	従来技術等との比較
<p>【材料費】自社価格表 Gp-Ap-2E-N 200 m 3,720,000円</p> <p>【施工費】自社施工歩掛、土木施工単価 446,600円 200m</p>	<p>【材料費】自社価格表 Gp-Ap-2E 200 m 3,520,000円</p> <p>【施工費】自社施工歩掛、土木施工単価 446,600円 200m</p>
11 適用条件・適用範囲 (施工上・使用上の留意点を含む)	従来技術等との比較
<p>「防護柵の設置基準・同解説」に記載されたA～C種の土中式タイプ。</p> <p>【自然条件】</p> <ul style="list-style-type: none"> ・従来の施工可能な自然条件であれば問題はない。 <p>【現場条件】</p> <ul style="list-style-type: none"> ・100mの施工で1.5mX9m=13.5㎡の仮置き可能なスペースが必要。 ・4t程度のトラックで資材搬入できること。 ・作業空間として支柱一箇所につき打込み機が入る5m×3.5m=17.5㎡のスペースが必要。 <p>【施工条件】</p> <ul style="list-style-type: none"> ・岩などにより打ち込めない場合は、削岩機が必要。 ・打込み中の回転方向の微調整は可能であるが、回転圧入機による施工は不可。 ・打込み後、測定用鋼管内に砂利等が入ると正確に測定できなくなる為、付属のキャップを取り付けておく。 <p>【維持管理】</p> <ul style="list-style-type: none"> ・ガイド鋼管が抵抗なく打込まれる様に先端をつぶし加工している事により、支柱長よりも-40mm程度が測定値となる。 ・打込み前にも測定し、打込み後と比較できるようにしておくが良い。 ・非破壊試験の測定誤差許容値は±100mmとされているため、-40mmは許容範囲内となる。 <p>【適用できない範囲】</p> <ul style="list-style-type: none"> ・既設の防護柵支柱の根入測定には適用できない ・回転圧入機による打ち込みには適用できない。

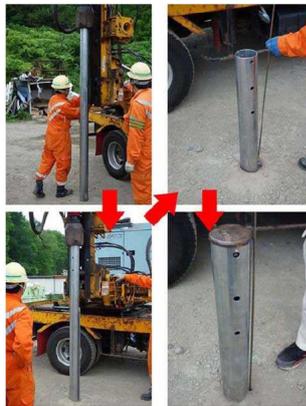
③試験目的:支柱の外側に根入長測定用の鋼管を取り付けたものが、問題なく打込み可能かどうか確認する。

打込み機を用いて土中打込みを行う。途中、回転による穴位置の微調整や支柱の前後方向への振るなど、通常の打込み時によく行う行為についても問題がないか確認する。

打込みによる溶接外れはなく、根入長測定用の鋼管に変形はなかった。

打込み後、支柱上部から測定棒の挿入が可能であり、根入れ深さの測定が可能であった。

打込み前のマーキング位置と、打込み後のマーキング位置が同じであり正しく根入れ長を測定できた。

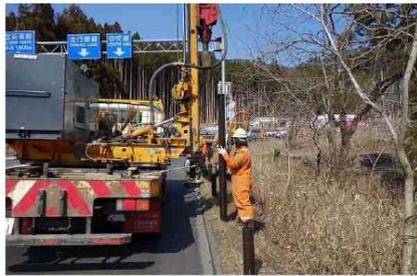
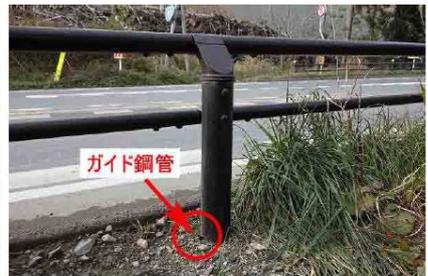
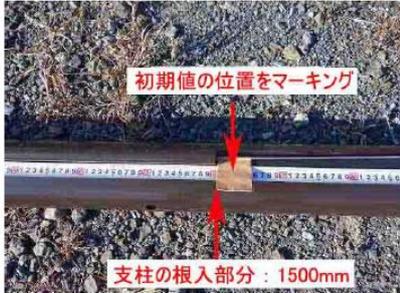
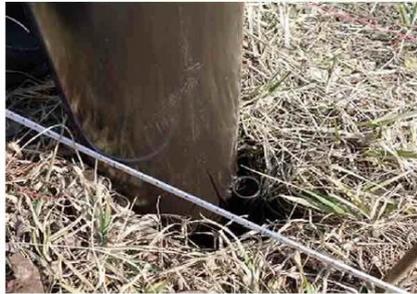
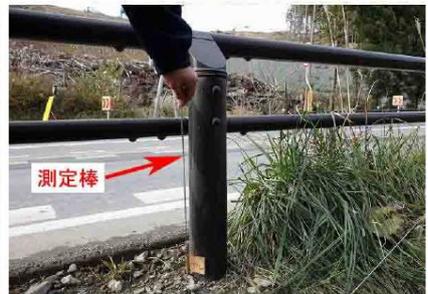
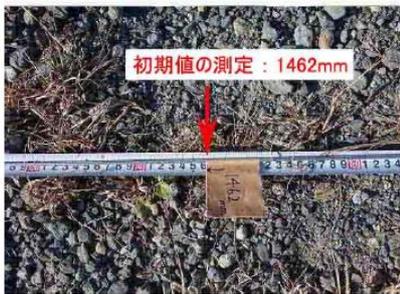
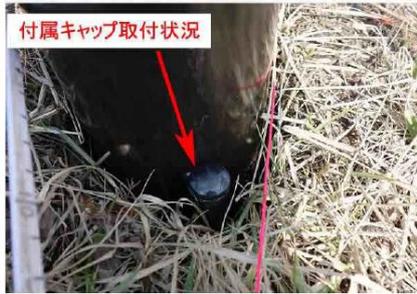
初期値 測定例

現地 打込み状況

現地 測定状況
