名称：松寿荘本館
 構造：RC造
 種目：事務所建
 階数：2階

設計番号	工事名	検図	担当	製図	特記	図面名	縮尺	図面番号
09-020	養護老人ホーム松寿荘電気設備改修工事					電気設備	1/200	21
H21年 月 日						1階 自動火災報知 平面図		E-2

設計番号	09-020	工事名	養護老人ホーム松寿荘電気設備改修工事	検図		担当		製図		特記		図面名	電気設備 2階 自動火災報知 平面図	縮尺	1/200	図面番号	22 E-3
------	--------	-----	--------------------	----	--	----	--	----	--	----	--	-----	-----------------------	----	-------	------	-----------

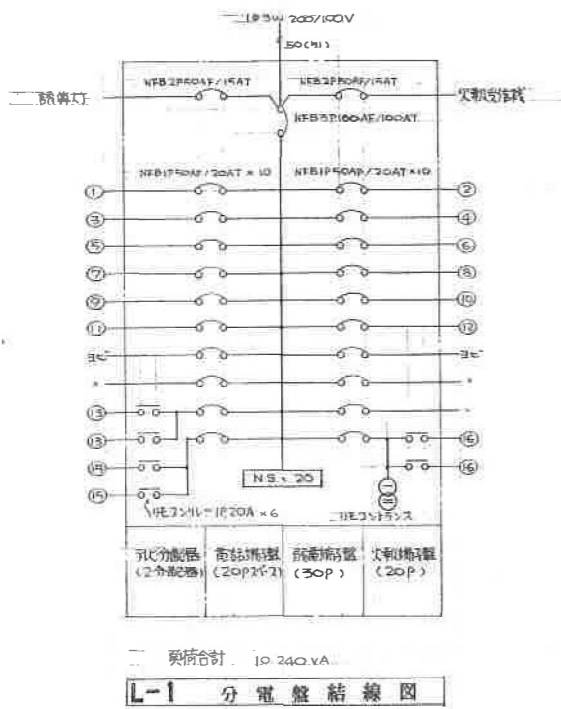
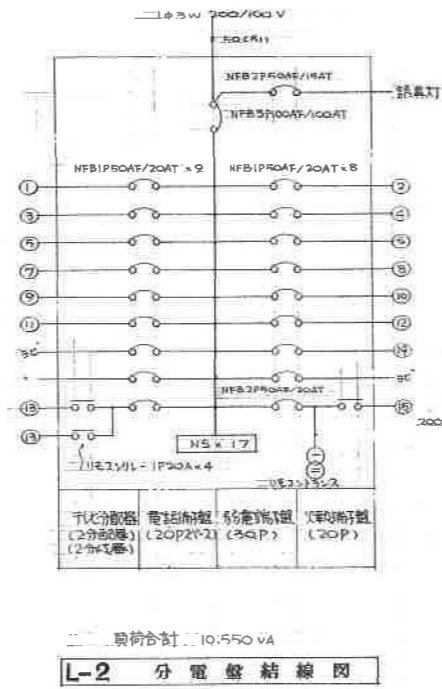
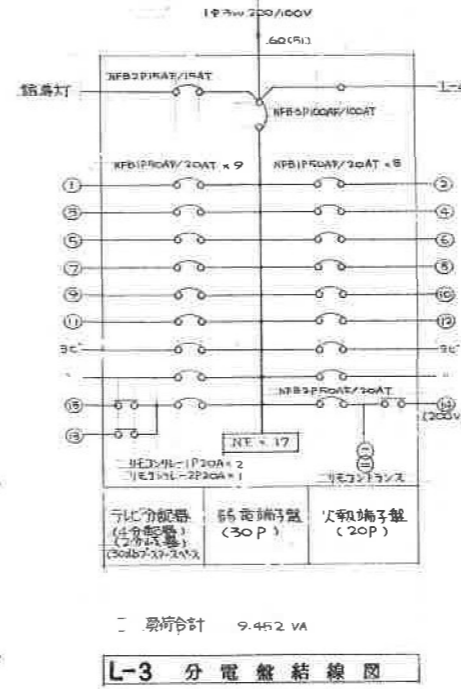
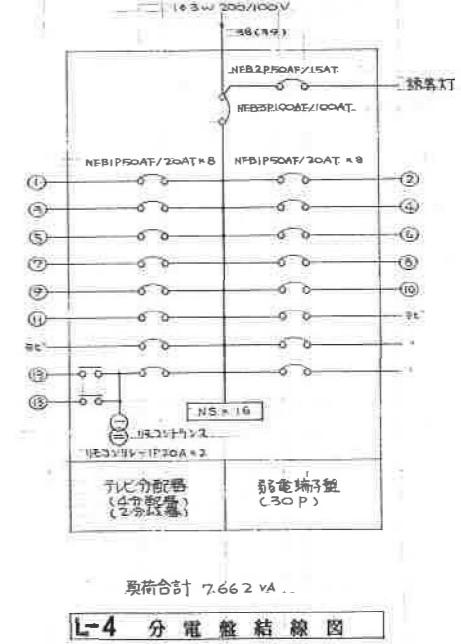
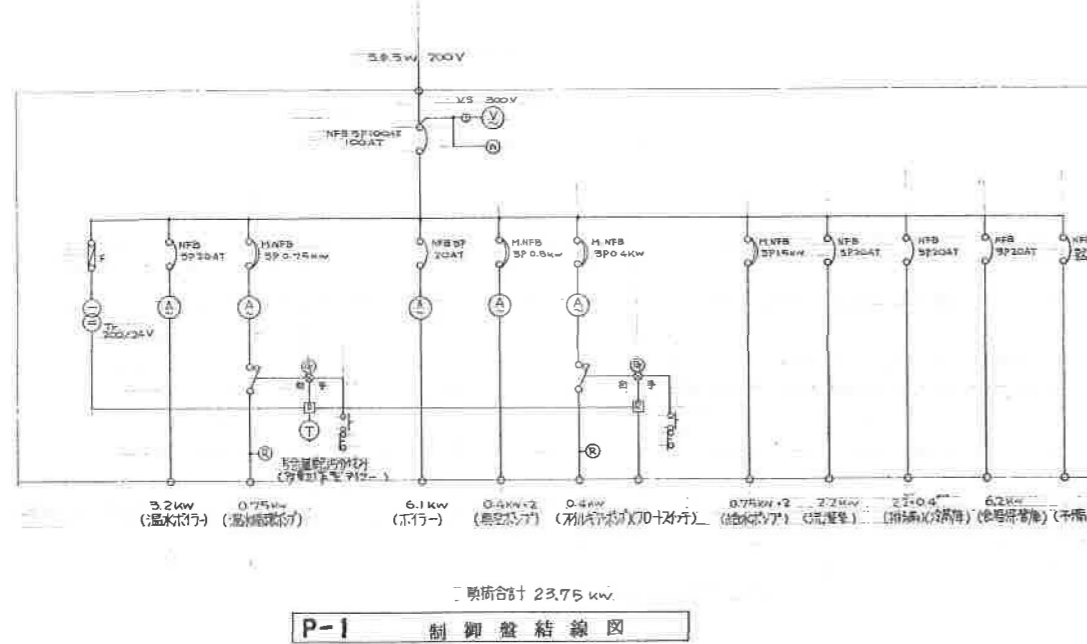
電灯分電盤改修

・既存分電盤の内部の電灯ブレーカー撤去し、新規に分電盤を設置

・電灯分電盤改修時、停電により使用できなくなる電話及び自動火災報知設備に、仮設電源により電源供給

・漏電調査

・撤去品は処分 (発生材処理)

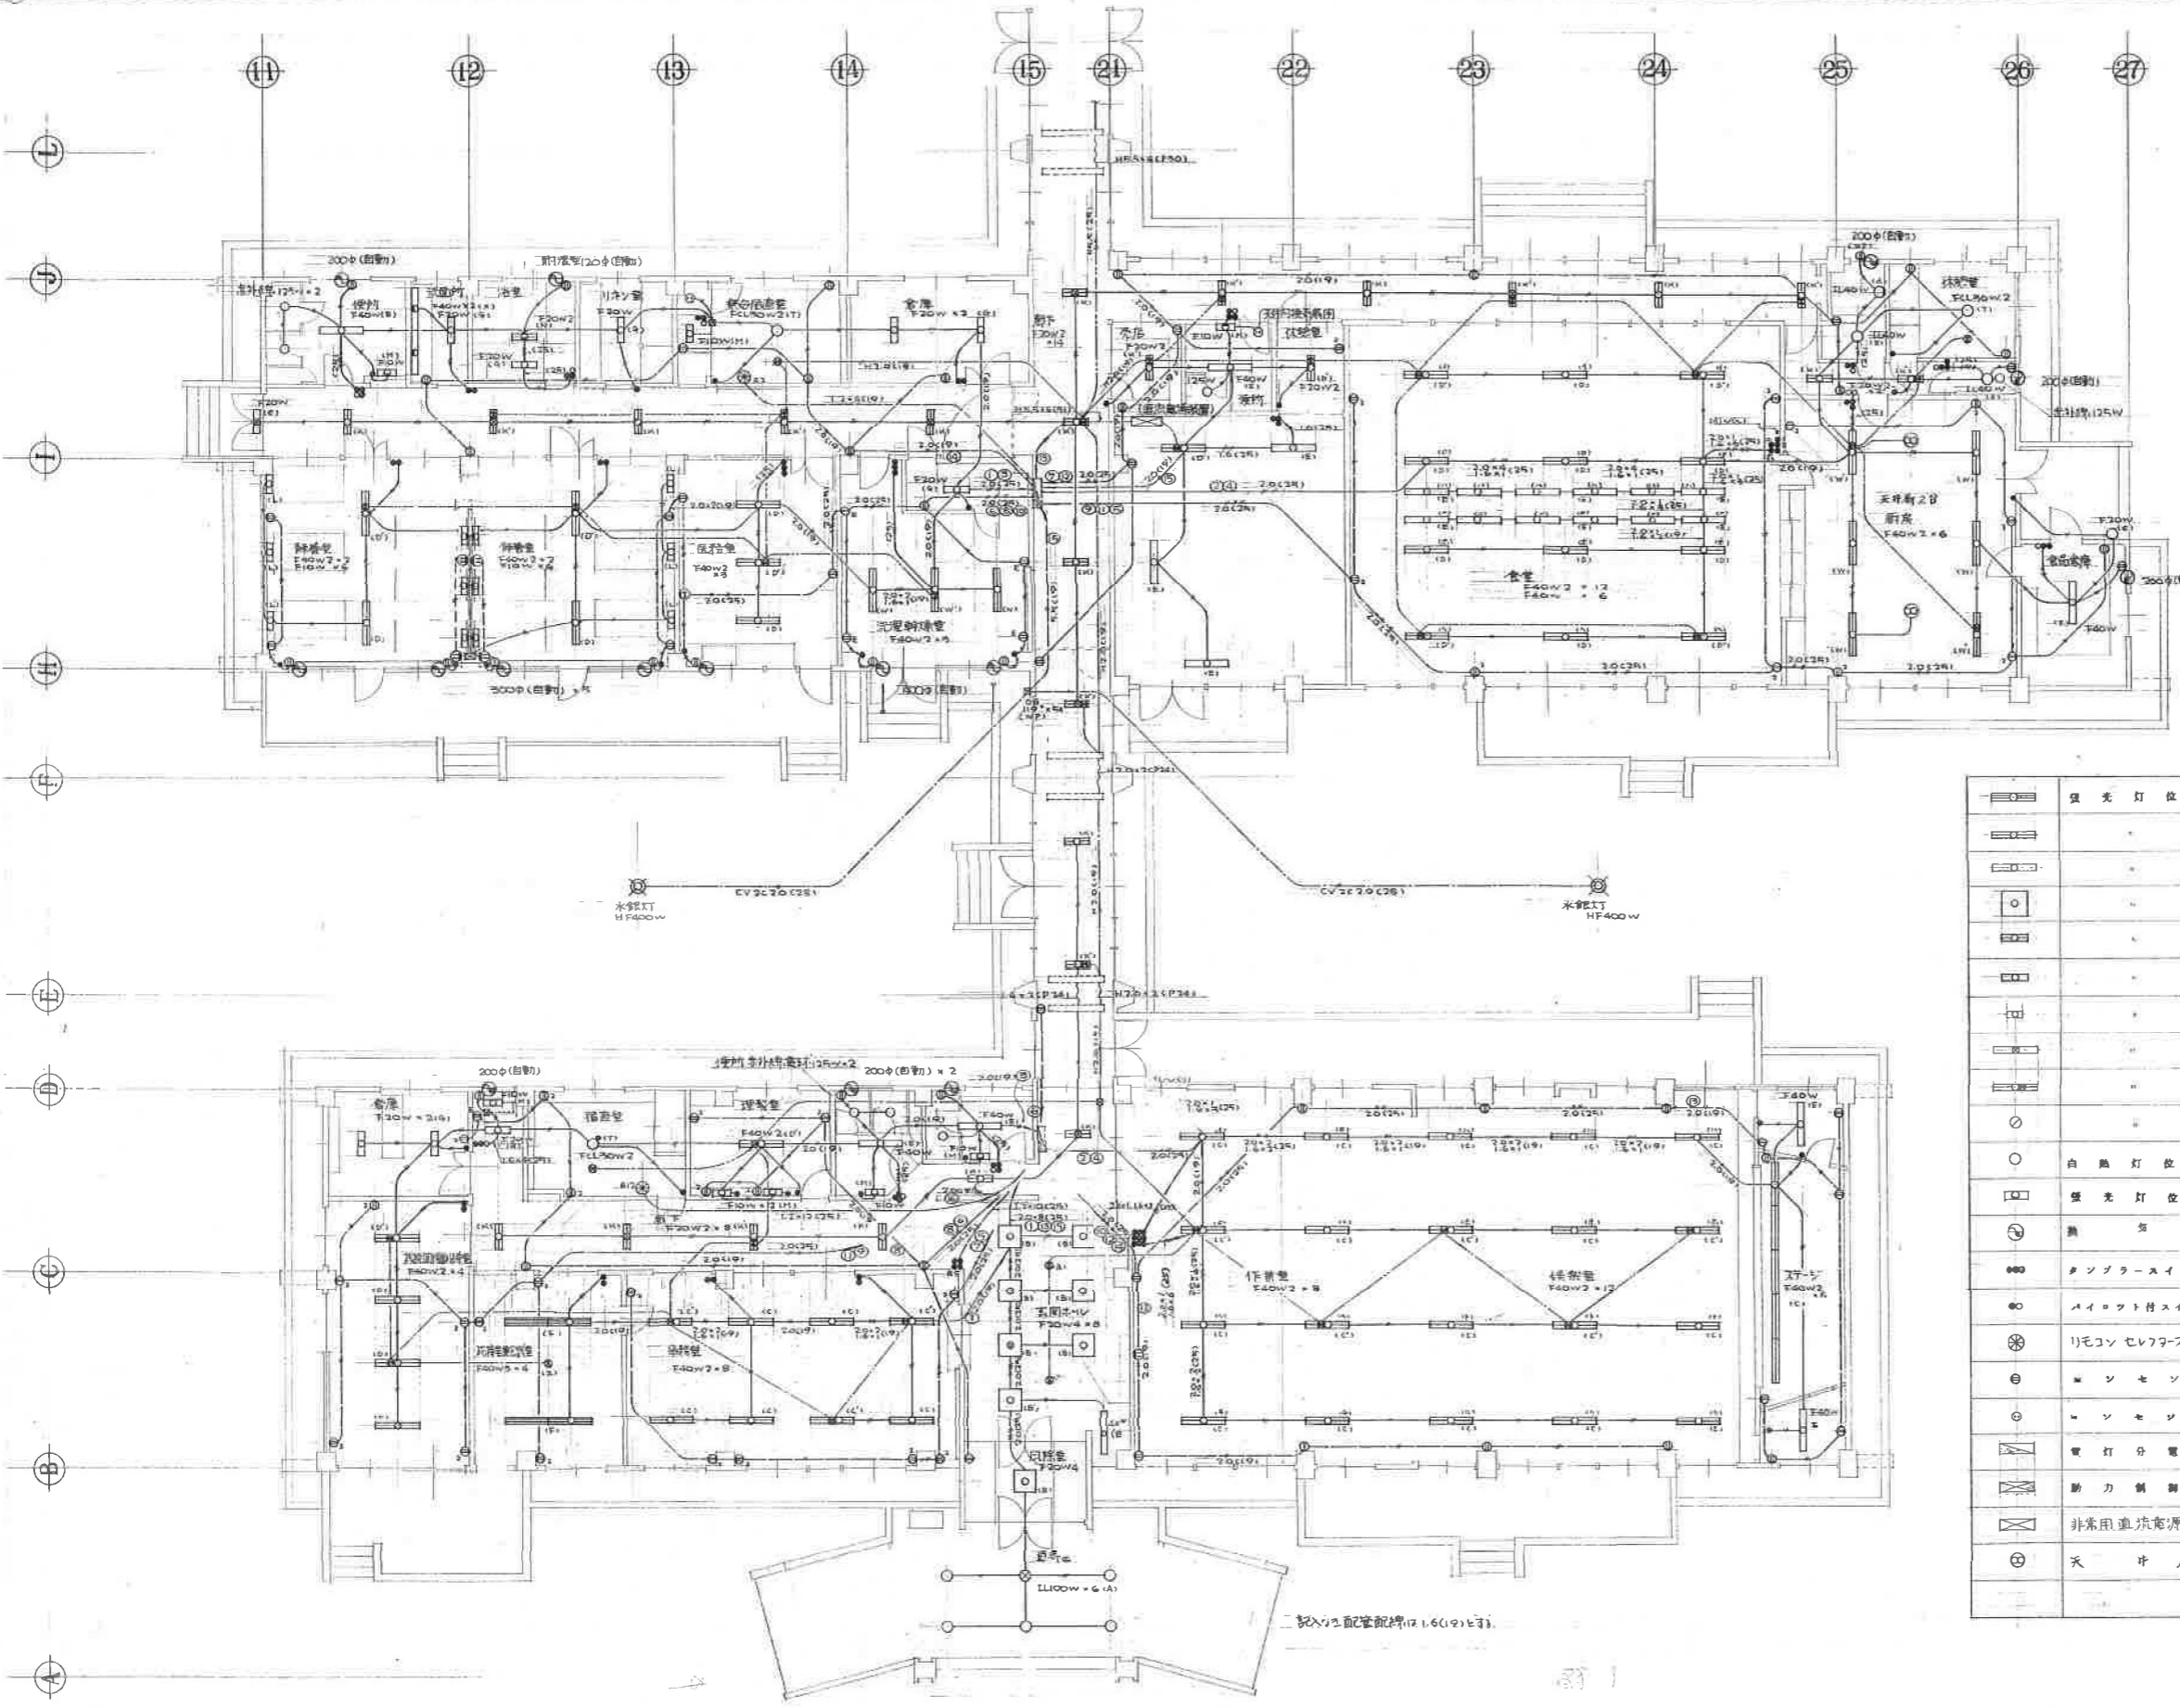
1階平面図 S=1/100

コンセント不良箇所調査後、
不良箇所交換

蛍光灯位置	F40w3	(空回参照)
	"	F40w2	(")
	"	F40w	(")
	"	F30w4	(")
	"	F20w2	(")
	"	F20w	(")
	"	F10w	(")
	"	常夜灯回路接続分	(")
	"	非常用照明付	(")
	"	蛍光灯コンパクト	(")
	"	白熱灯位置	(")
	"	プラケット	(")
	開閉箇所		
	タンポラスイッチ	1P10A 適用埋込 WB プレート付	
	マイクロ付スイッチ		(故障 運転表示)
	リモコンセラフスイッチ	埋込型 パイロットランプ付	
	コンセント	2P15A 適用埋込 WB プレート付	● 2ヶ用 ● アス瑞子付
	コンセント	2P15A " " プラスチックプレート付 引掛型 (天井取付)	
	電灯分電盤	銅板製 埋込 プレート付曲加工表面ビスなし プッシュキーハンドル 指定色仕上	
	動力制御盤	露出 表面ビスなし プッシュキーハンドル 指定色仕上	
	非常用直流電源装置	自立型	
	天井扇

コンセント不良箇所調査後、
不良箇所交換
